Л. А. ГОЛОФАСТ

ГРАДОСТРОИТЕЛЬНЫЙ ОБЛИК ХЕРСОНА В XIII ВЕКЕ

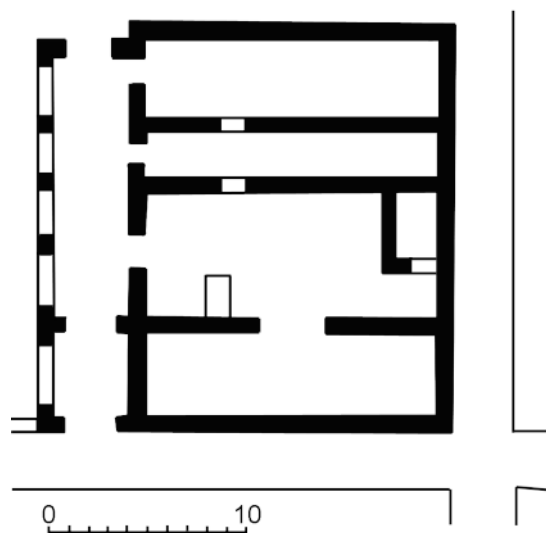
Рис. 2. «Дом епископа» в квартале V (по Р.Х. Леперу).

В Херсоне «административной» церковью, скорее всего, служил кафедральный собор города, т.н. Уваровская базилика. Рядом с базиликой, в квартале V, по-видимому, располагался дом епископа, который занимал довольно обширную территорию (346 м²) и включал двор (65 м²), коридор и жилые комнаты (рис. 2). Время его строительства установить невозможно, а функционировал он, судя по нескольким фрагментам черепицы, в том числе с метками в виде головы лошади, птицы, треугольника и буквами К, ІЄ и Є, обнаруженным в помещениях 1 и 2 [12, с. 162; 13, с. 162], вплоть до пожара XIII в.

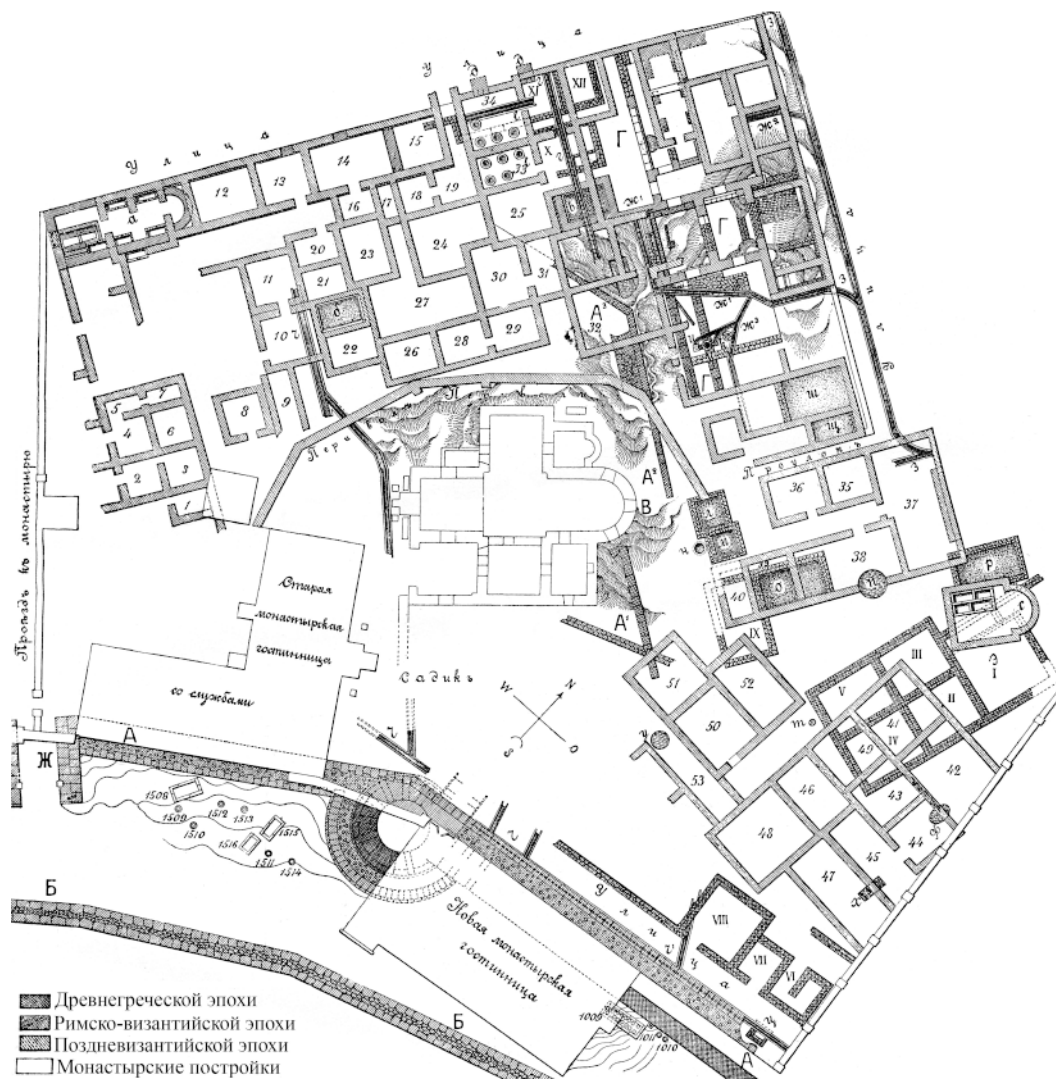
Рис. 4. План застройки участка в районе «Храма с ковчегом» (по К.К. Косцюшко-Валюжиничу).

Не исключено, что к комплексу зданий административного центра относится, к сожалению, снесенное во время монастырского строительства «очень большое – необычайно большое для Херсонеса здание Г», расположенное недалеко от вышеописанного здания с баней и, возможно, составлявшее с ним один комплекс (рис. 4).

Здание отличалось от окружавших его обычных для позднего Херсона усадеб толстыми, сложенными на извести стенами, которые покоились частично на материковой скале, а частично на стенах древнегреческих построек. Оно пронизано целой сетью водостоков и каменных труб для сбора с крыши дождевой воды, отвесно проходивших через капитальную стену. Судя по множеству найденных здесь плит, пол в здании был каменный, а обломки квадратных кирпичей, связанных прочной цемянкой, указывают на арочное завершение дверных и оконных проемов. С северо-востока здание вплотную подходило к улице византийской эпохи, а с юго-запада имело значительную свободную площадь, обнесенную с трех сторон стеной и занятую лишь «пашенной ямой» и часовней, которые, возможно, входили в комплекс здания Г, составляя с ним одно целое. В северо-западной стене ограды сохранились остатки каменных столбов от ворот.

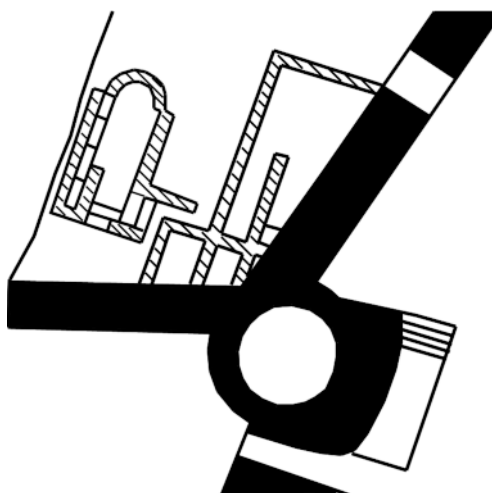
Рис. 6. План Юго-восточного
монастыря в Портовом районе
(по Т.Ю. Яшаевой).

Еще один монастырь, по предположению А.И. Романчук, располагался недалеко от башни XVI в Портовом квартале I. В его состав входили несколько одинаково ориентированных помещений (помещения 1-5), примыкавших к углу, образованному куртинами 17 и 18, и небольшой храм (храм Е) [13, с. 149], построенный, по-видимому, в XI в., с небольшим кладбищем, устроенным вокруг него (рис. 6). В XII в. кладбище было частично застроено помещениями усадьбы 10, в одной из стен которой был найден керамический штамп с монограммой, обозначающей имя «Феодор», во имя которого, возможно, был освящен храм Е [13, с. 148-149].

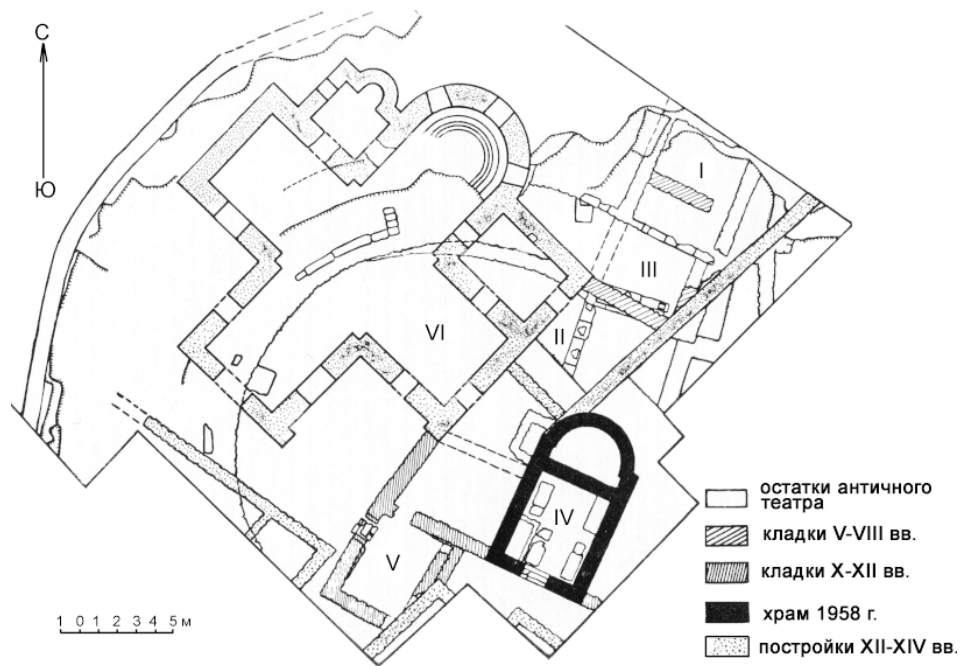
Рис. 22. План раскопок на участке античного театра (раскопки 1958 года; по О.И. Домбровскому).

на толстом (до 3 м) слое засыпи, исследование которой позволило восстановить историю застройки участка (рис. 22). Нижняя часть засыпи состояла из слоистых позднеантичных и раннесредневековых отложений (IV-VI вв.), которые полностью перекрывали оркестру театра и образовались при разрушении театрона, что дало приблизительную дату прекращения функционирования театра – около середины IV в. В это время театр был превращен в каменоломню, а участок – в пустырь с рядом построек [137, л. 15; 61, л. 8, 9], уничтоженных, скорее всего, во время катастрофы конца X в., после которой чашеобразное углубление, образовавшееся на месте оркестры, было выровнено мощным слоем мусора и грунта, свезённым из других районов города и содержащим разновременный материал (вплоть до античного) [137, л. 14]. Время засыпи определяют фрагменты белоглиняной поливной керамики, кувшинов с плоскими ручками, монеты Романа I и др. [137, л. 14; 139, с. 37], причем здесь важно отметить, что фрагменты белоглиняной поливной керамики были найдены преимущественно в нижнем ярусе засыпи, что говорит в пользу того, что они оказались под полом храма не в результате подсыпки в ходе какого-то ремонта, а в результате единовременной засыпи участка, в которую первым попадал мусор, лежавший сверху [137, л. 14].

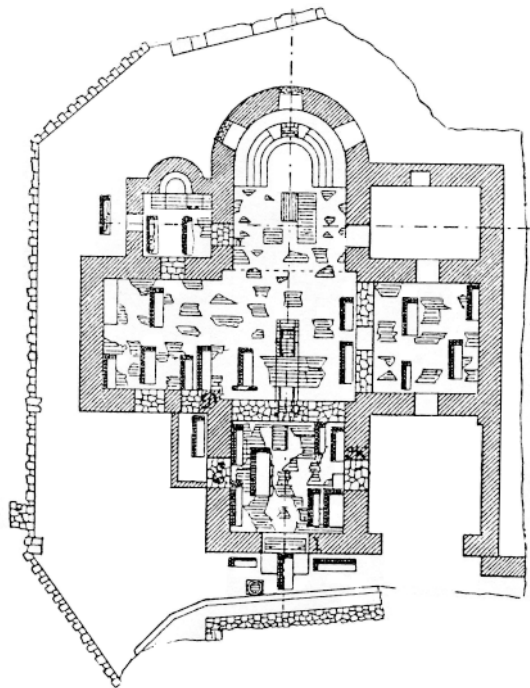
Рис. 23. План Храма с ковчегом (по К.К. Косцюшко-Валюжиничу).

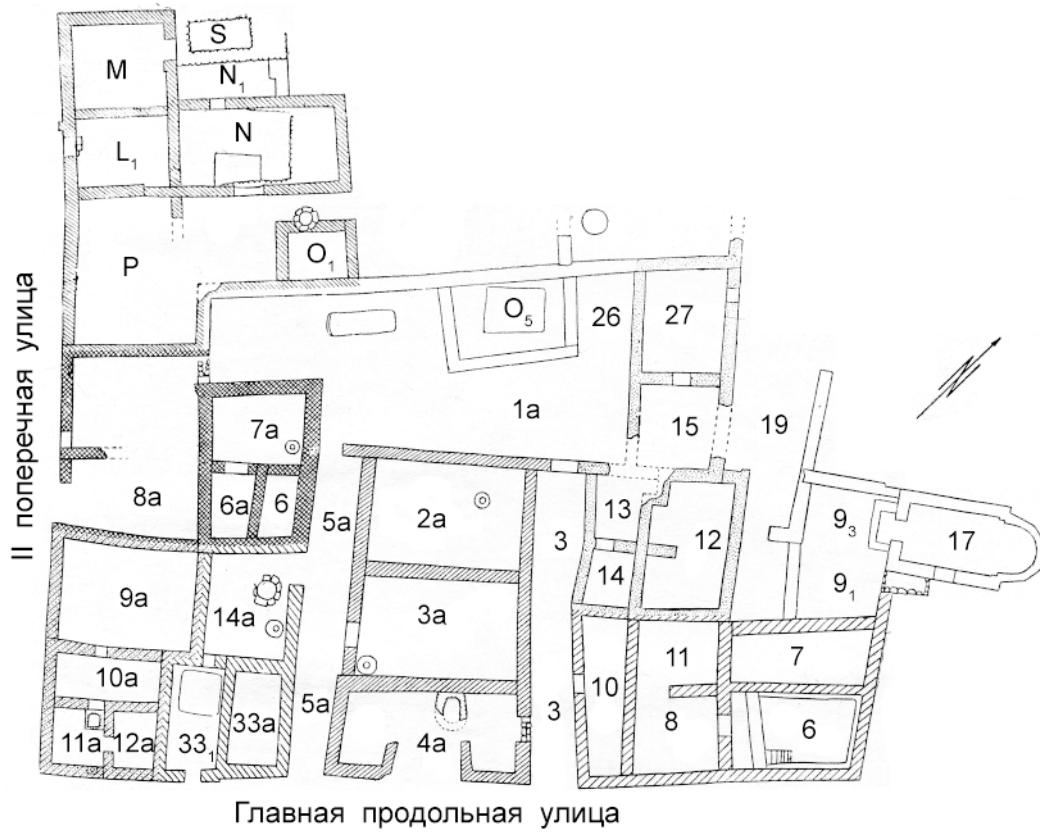
Рис. 24. План квартала I Северо-восточного района Херсонеса (по А.Л. Якобсону).

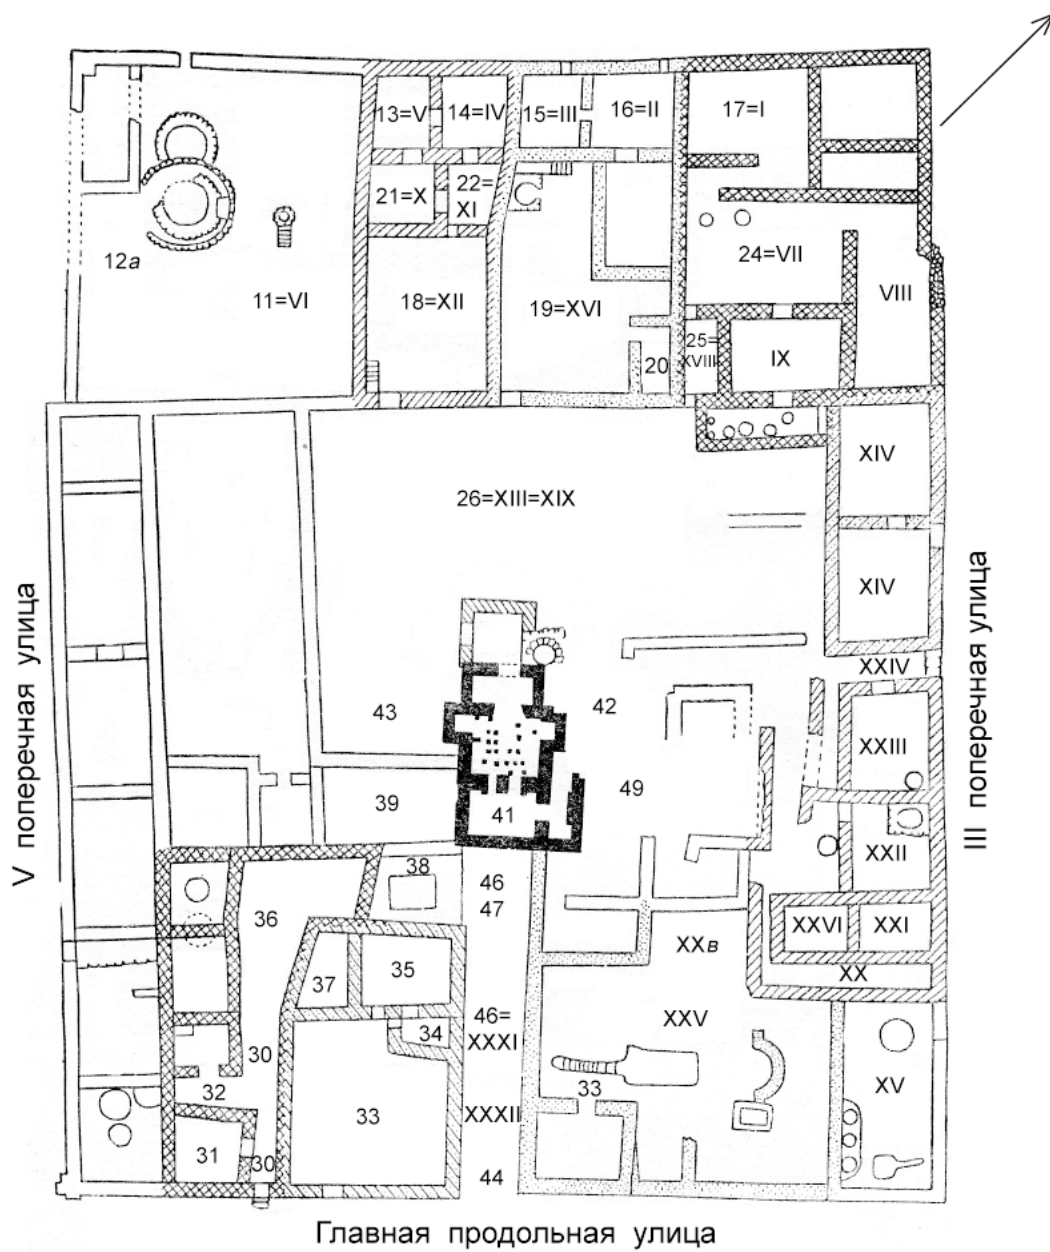
Рис. 25. План квартала III Северо-восточного района Херсонеса (по А.Л. Якобсону).
