ДЕФЕКТОСКОПІЯ В АНТАРКТИЦІ: ТЕХНІЧНЕ ДІАГНОСТУВАННЯ РЕЗЕРВУАРА РВС-200 НА УКРАЇНСЬКІЙ АНТАРКТИЧНІЙ СТАНЦІЇ «АКАДЕМІК ВЕРНАДСЬКИЙ»

Описано технологічний процес діагностування вертикального сталевго резервуара РВС-200 на Українській антарктичній станції «Академік Вернадський». Наведені його конструктивні особливості, результати технічного обстеження та розрахунку статичної міцності. Висновки та рекомендації дозволяють розробляти заходи з підвищення надійності роботи резервуара. Бібліогр. 9, рис. 4.

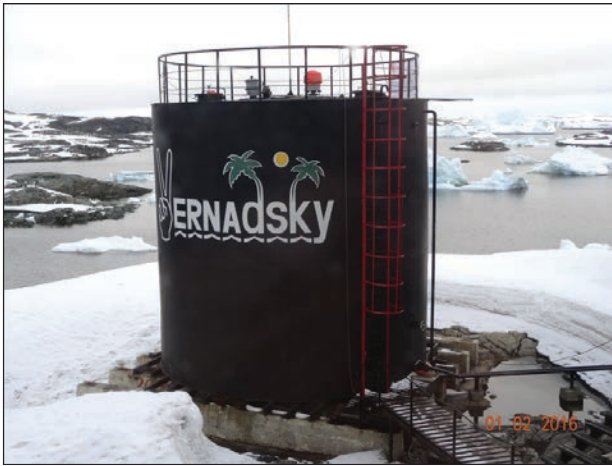
Загальна характеристика резервуара. Резервуар спроектовано ВАТ «УкрНДІпроектстальконструкція ім. В. М. Шимановського» (металоконструкції резервуара) та ВАТ «Інститут транспорту нафти» (технологічна об'язка резервуара) в 2006 р. в формі двостінного вертикального циліндра, з двома днищами і двома покрівлями, за принципом «стакан в стакані» (рис. 1, 2).

Рис. 1. Загальний вид резервуара PVC-200 на УАС «Академік Вернадський»

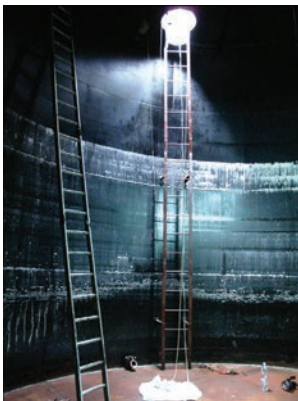
Рис. 2. Загальний вид внутрішньої стінки резервуара

Стінка внутрішнього резервуара відрізняється тим, що зварні з'єднання виконані з повним проплавом, з двох сторін, оскільки ця стінка монтувалась першою. Вона вкрита осадом – парафіном, що утворився під час зберігання дизельного пального (рис. 2).

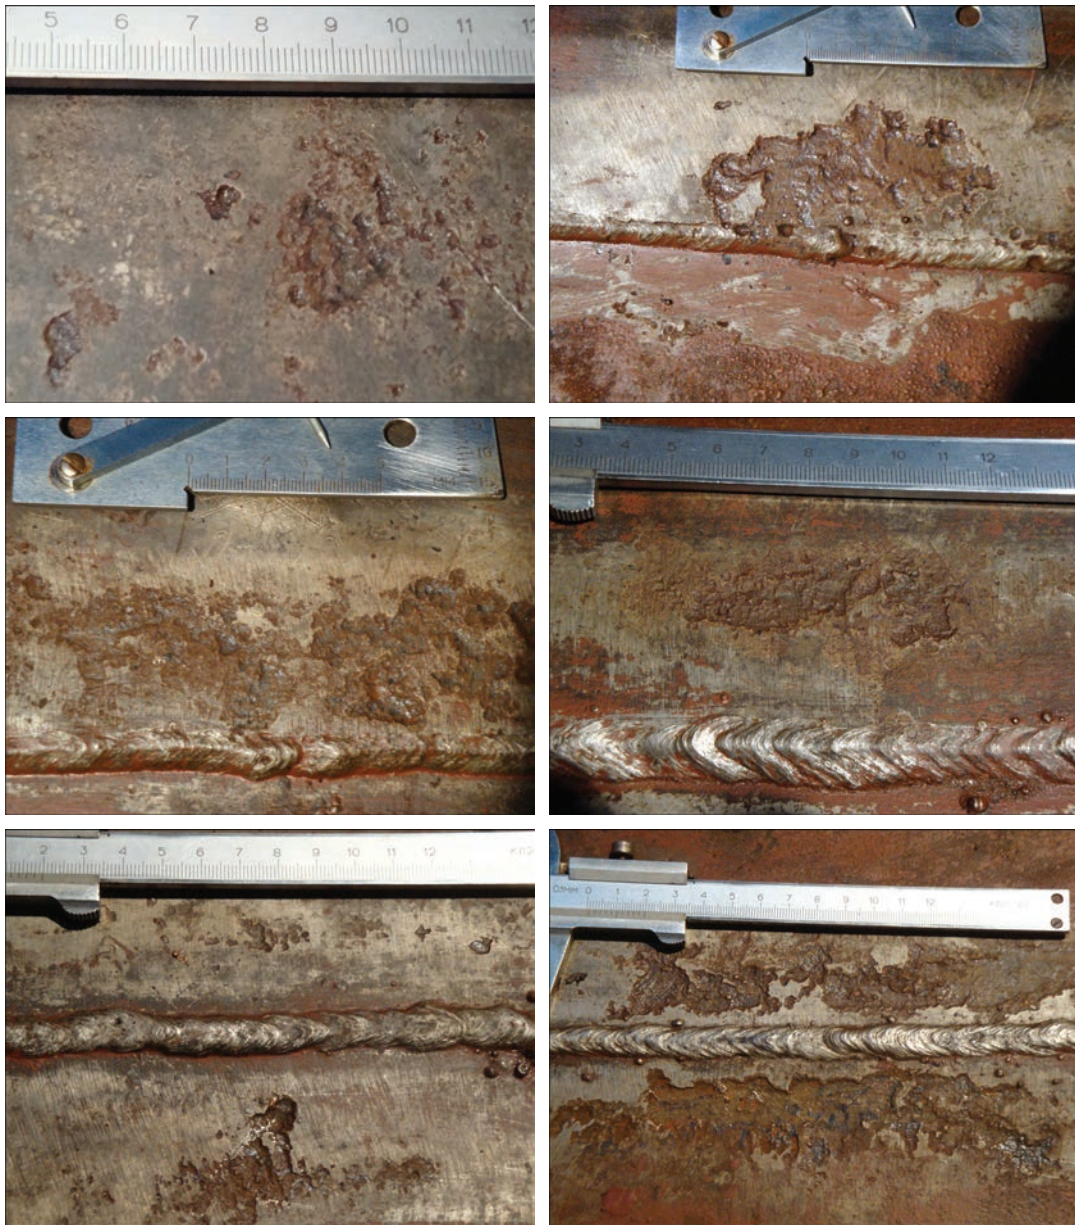
Рис. 4. Загальний вид корозійних пошкоджень днища

Зовнішній огляд та візуальний контроль днища резервуара показали, що поверхня металевих листів та зварні з'єднання вражені язвовою корозією глибиною до $2,0$ мм. Корозійні язви різ-

ної глибини згруповані на окремих ділянках площею $10 \dots 20$ см² і розкидані по листах переважно вздовж зварних з'єднань.

Загальний вид корозійних пошкоджень днища показано на рис. 4.

Для зупинення корозійних процесів необхідно розробити проектну документацію та виконати улаштування поверх існуючого днища нового захисного днища з аустенітної корозійностійкої листової сталі товщиною не менше 2,5 мм.
