Жалилов А.Ш., инженер
(ГП «Селидовуголь»)

ПРЕДОТВРАЩЕНИЕ АВАРИЙ НА ВЕНТИЛЯТОРАХ ГЛАВНОГО ПРОВЕТРИВАНИЯ В ХОЛОДНЫЙ ПЕРИОД ГОДА

PREVENTION OF FAILURES ON VENTILATORS OF MAIN VENTILA- TION IN A COLD PERIOD OF YEAR

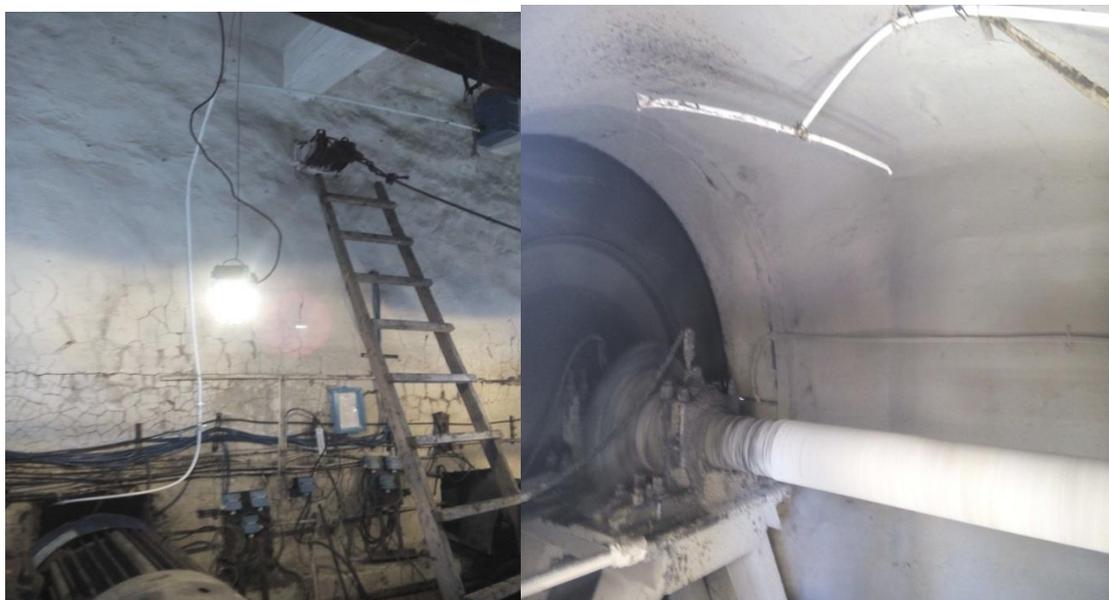
Рисунок 4 - Монтаж устройства орошения ВГП

Согласно принципиальной схемы устройство орошения было смонтировано в здании ВГП Вспомогательного ствола шахты №3 ОП «Шахты «1\3 Новогородовская»». Бак с незамерзающей жидкостью подвешен к существующей монтажной балке на высоте 4,8м от уровня пола, пластиковая трубка от бака протянута до проема в стене, через который электродвигатель с помощью вала соединяется с рабочим колесом вентилятора. Далее проведена через проем в вентиляционный канал и распылитель закреплен в непосредственной близости от рабочего колеса (рис 4).

Верхний кран (3) №1 является предохранительным и в нормальном положении всегда открыт. Нижний кран (3) №2 является рабочим и открывается перед реверсированием и/или в реверсивном режиме, кран №2 и индикатор движения жидкости находятся в зоне досягаемости и визуального контроля машиниста ВГП.

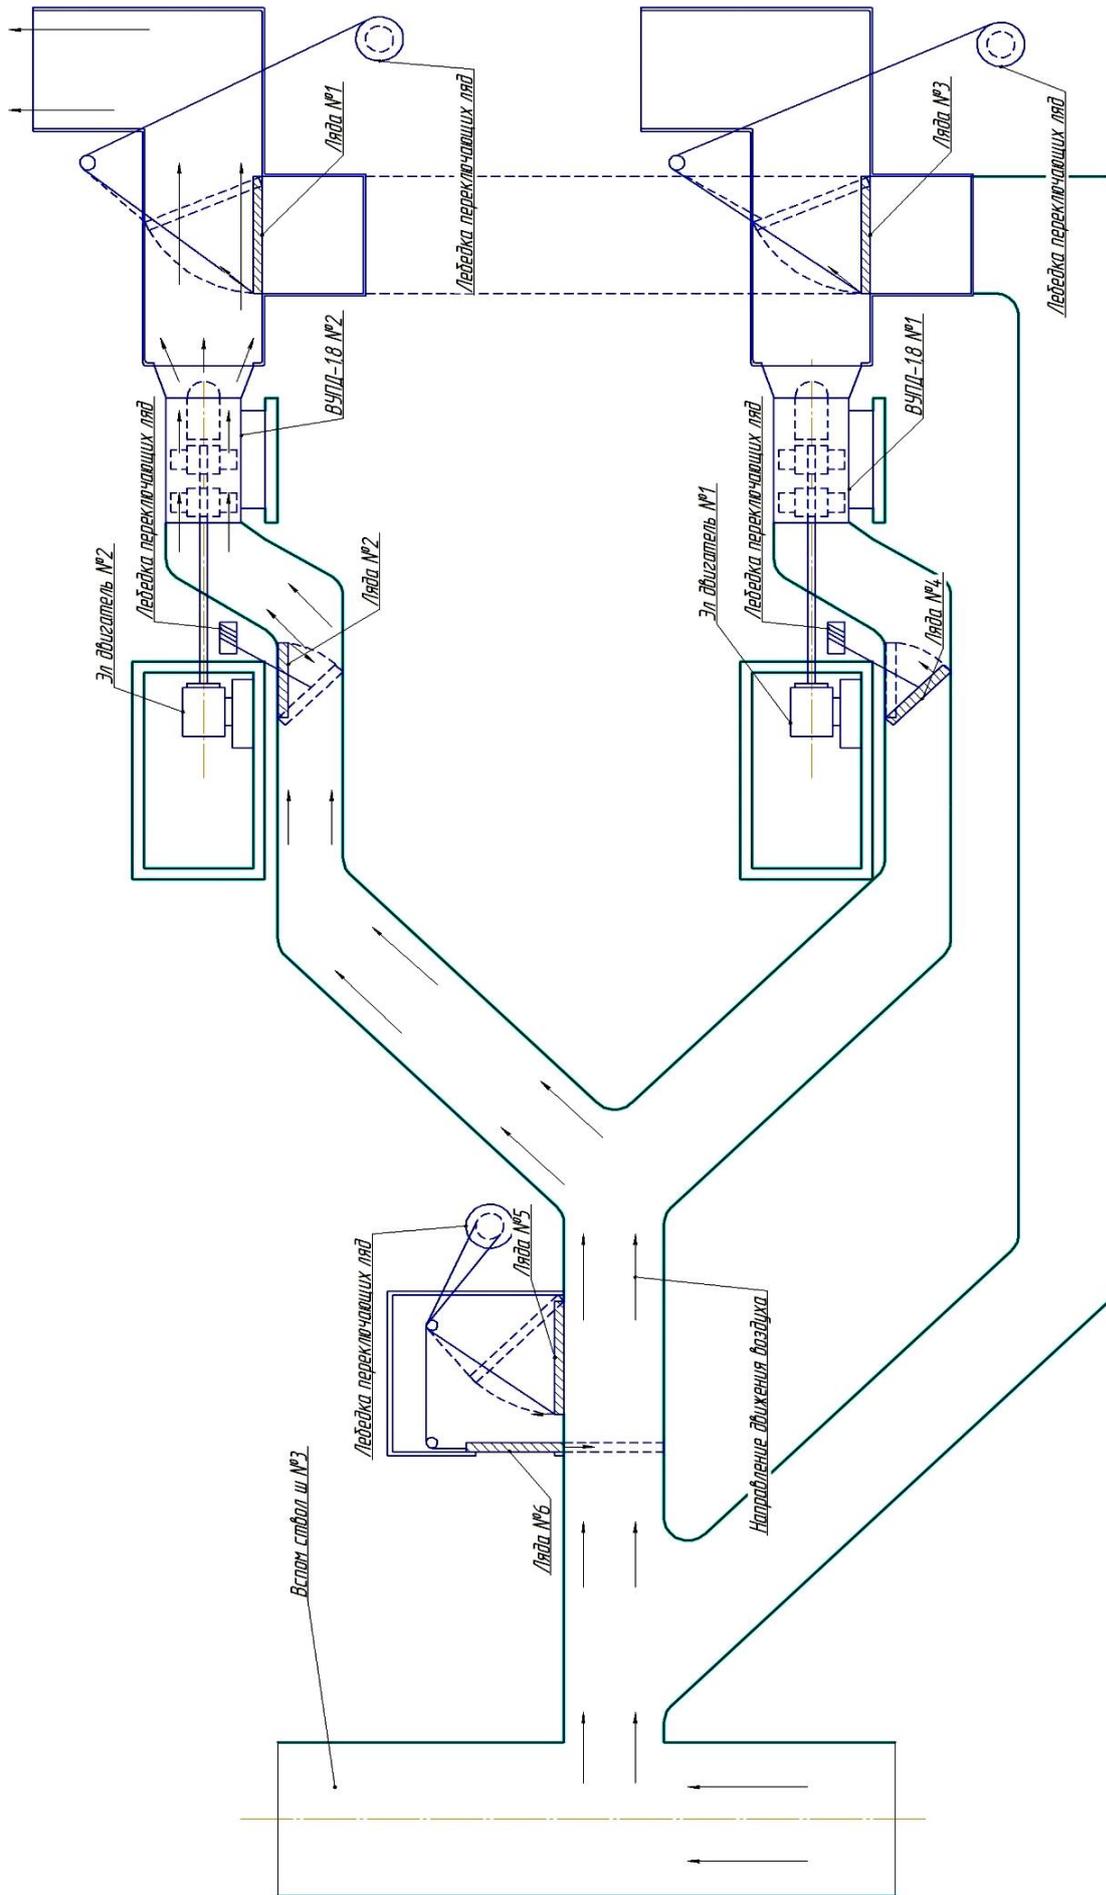
Рисунок 1 – Схема ВГП ВШПД 1,8 №1, №2 Вспомогательного ствола ш №3 шахты 1/3 Новогородовская (нормальный режим)

На рисунке 1 представлена схема работы ВГП в нормальном режиме. Исходящая струя воздуха, двигаясь по вспомогательному стволу попадает в вентиляционный канал, при этом ляды №6 и №2 открыты, а ляды №1, №5, №3 и №4 закрыты. Далее по вентиляционному каналу воздух проходит через вентилятор ВУПД-1,8 №2 и через диффузор выбрасывается в атмосферу.

Анализируя работу ВГП в нормальном и реверсивном режимах, мы видим, что воздушная струя реверсируется за счет переключения ляд, а направление движения воздуха через рабочие колеса вентилятора остается неизменным. Таким образом, распылитель устройства орошения ВГП может быть только один и расположить его необходимо перед рабочими колесами по ходу движения воздуха.

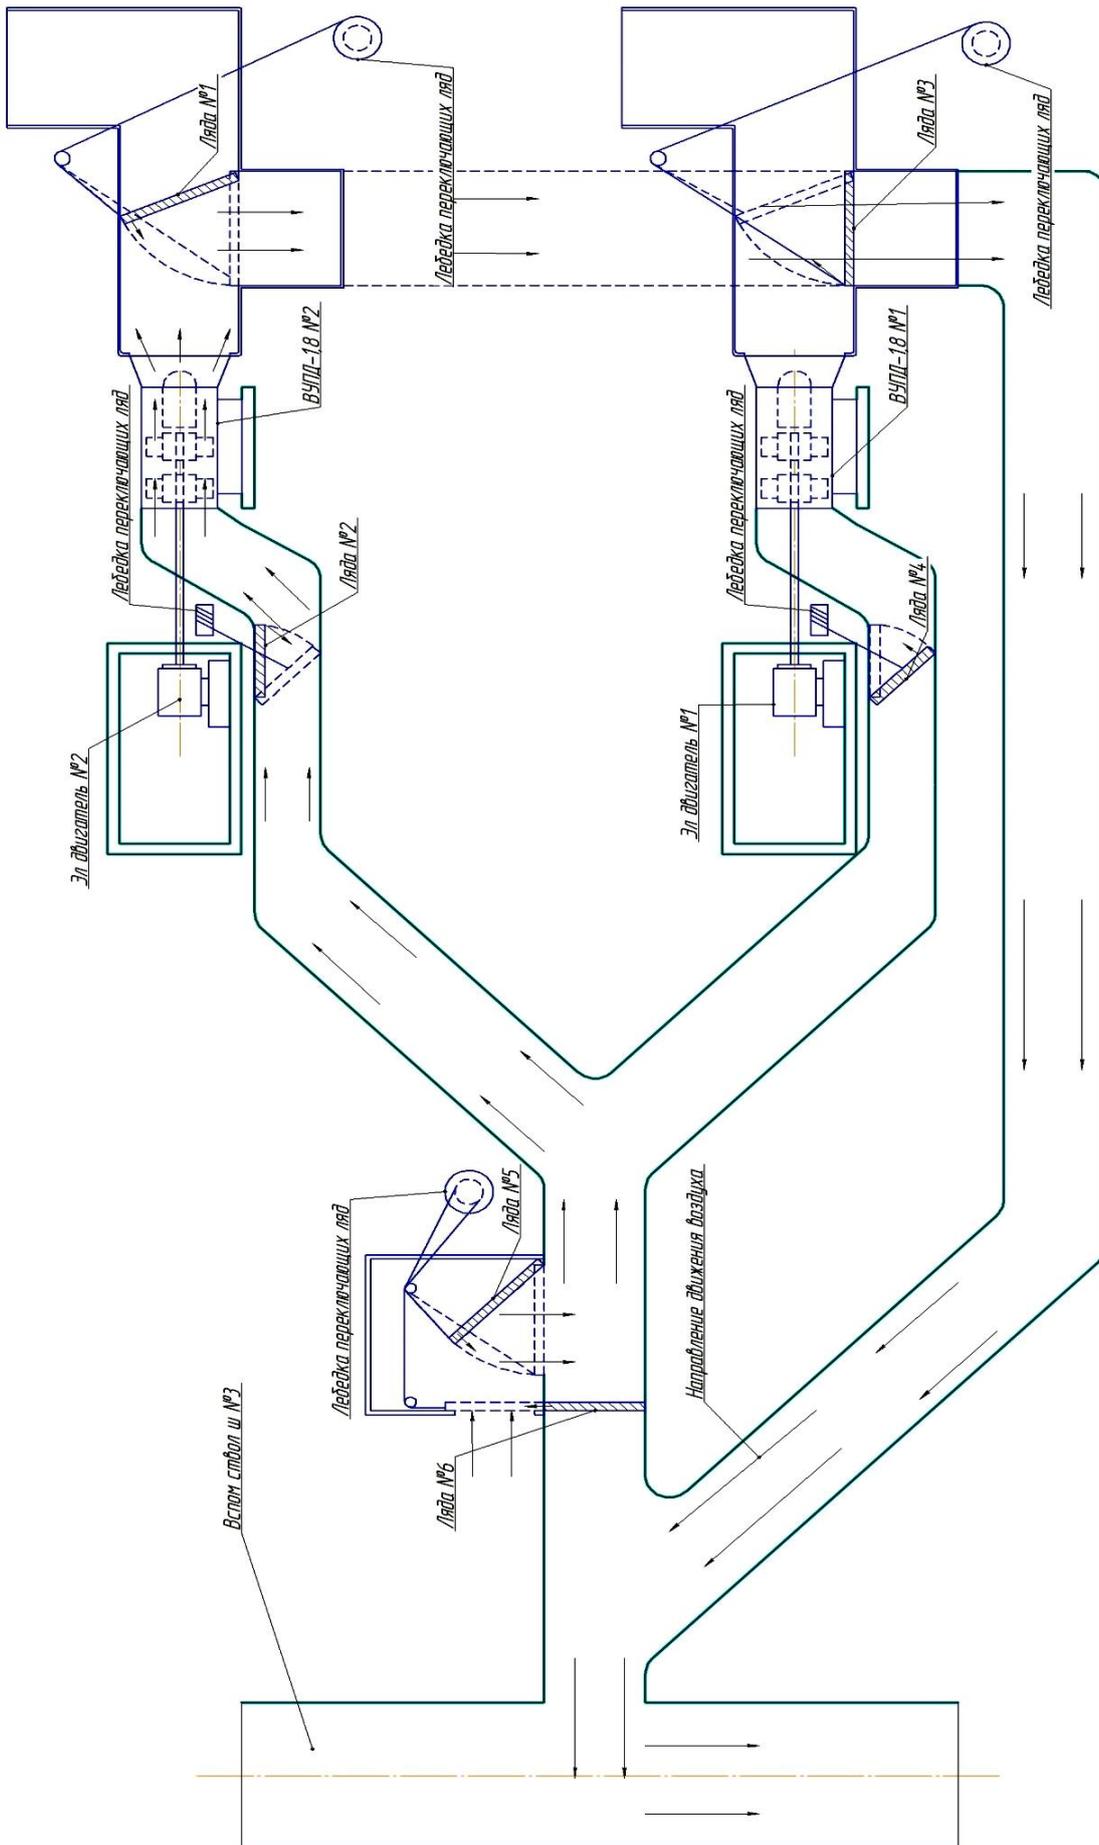
Рисунок 1 – Схема ВГП ВУПД 1,8 №1, №2 Вспомогательного ствола ш.№3 шахты 1/3 Новгородовская (реверсивный режим)

На рисунке 2 представлена схема работы ВГП в реверсивном режиме. Свежий воздух через атмосферную будку и ляду №5 попадает в вентиляционный канал. При этом ляды № 6, №4 закрыты, а ляды №5, №2, №1, №3 открыты. Далее воздух по обводному вентиляционному каналу поступает во вспомогательный ствол.

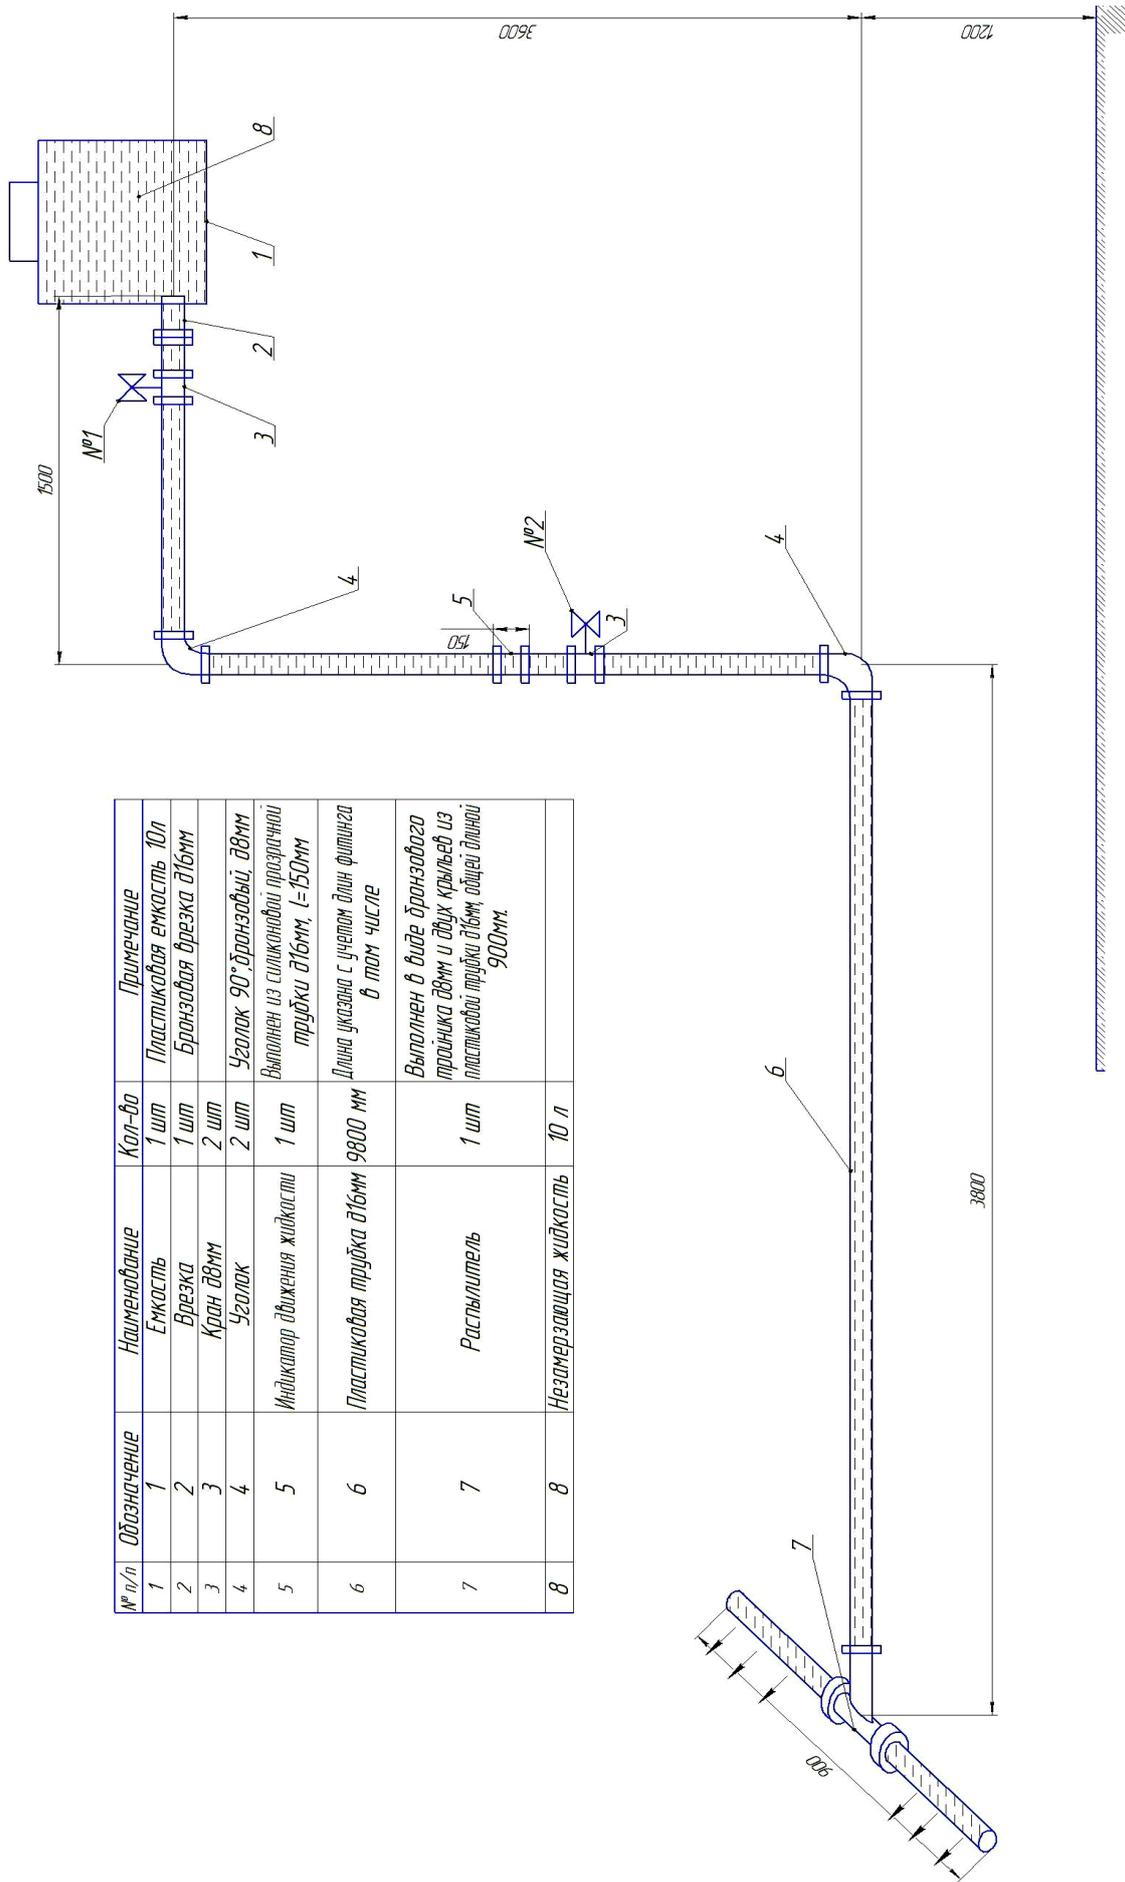
Рисунок 3 – Принципиальная схема устройства орошения вентиляторной установки ВУПД-1,8 Вспомогательного ствола ш№3 ОП «Шахта «1/3 Новогородовская» ГП «Селидовуголь»

№ п/п	Обозначение	Наименование	Кол-во	Примечание
1	1	Емкость	1 шт	Пластиковая емкость 10л
2	2	Врезка	1 шт	Бронзовая врезка $\varnothing 16\text{мм}$
3	3	Кран $\varnothing 8\text{мм}$	2 шт	
4	4	Уголок	2 шт	Уголок 90° бронзовый, $\varnothing 8\text{мм}$
5	5	Индикатор движения жидкости	1 шт	Выполнен из силиконовой прозрачной трубки $\varnothing 16\text{мм}$, $l = 150\text{мм}$
6	6	Пластиковая трубка $\varnothing 16\text{мм}$	9800 мм	Длина указана с учетом длин фитингов в том числе
7	7	Распылитель	1 шт	Выполнен в виде бронзового тройника $\varnothing 8\text{мм}$ и двух крыльев из пластиковой трубки $\varnothing 16\text{мм}$, общей длиной 900мм
8	8	Незамерзающая жидкость	10 л

Устройство орошения ВГП показано на рис 3.

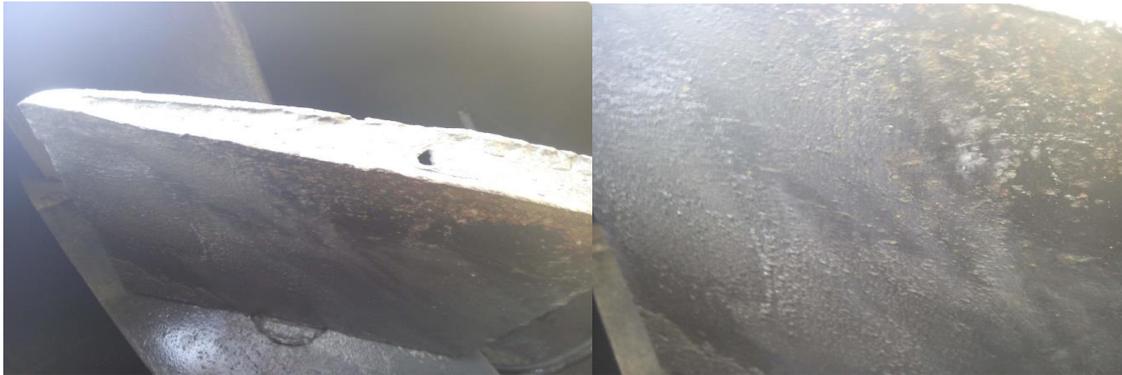
Рисунок 5 - Лопатка вентилятора ВУПД-1,8

Работа ВГП в реверсивном режиме продолжалась в течении 1 часа при наружной температуре воздуха «минус» 10°С. После остановки ВГП проведено визуальное и органолептическое обследование частей вентилятора ВУПД-1,8 через смотровые окна и монтажный проем. Лопатки вентилятора и другие части были равномерно смочены тонким слоем незамерзающей жидкости. Обледенений не обнаружено (рис 5).
