## О факторах, влияющих на качество рельсовой стали и рельсов

На основании результатов тонких металлофизических исследований металла рельсов установлены причины их отсортировки по неудовлетворительным значениям относительного сужения из-за локальной химической и структурной неоднородности, а также образования на них поверхностных дефектов как сталеплавленного, так и прокатного происхождения. Разработаны рекомендации для оптимизации технологий производства стали и рельсов на ПАО «МК «Азовсталь».

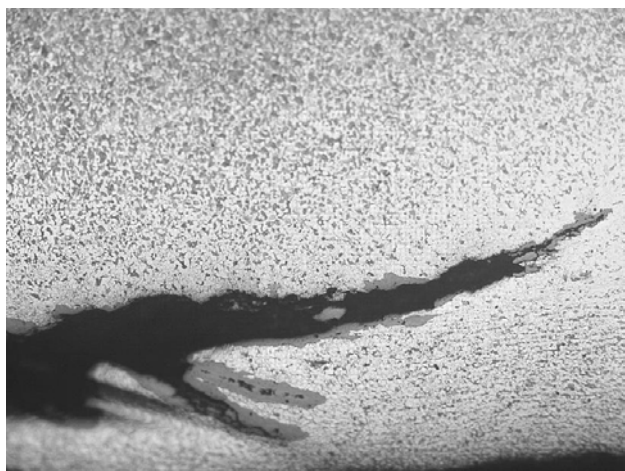
**Рис. 8.** Микрофотографии типичных прокатных дефектов: оптическая металлография,  $\times 500$  (а); растровая электронная микроскопия (б)

Микрофотографии по месту дефектов прокатного

происхождения представлены на рис. 8 (оптическая металлография и растровая электронная микроскопия). Усредненные результаты микрорентгеноспектрального анализа окислов и основного металла по месту прокатных дефектов приведены в табл. 4.

Вид дефектов указывает на то, что они представляют собой пленки. Отсутствие значительных скоплений неметаллических включений и сильного диффузионного окисления отслоившегося металла дает возможность предположить, что образование этих

плен произошло в процессе прокатного передела.

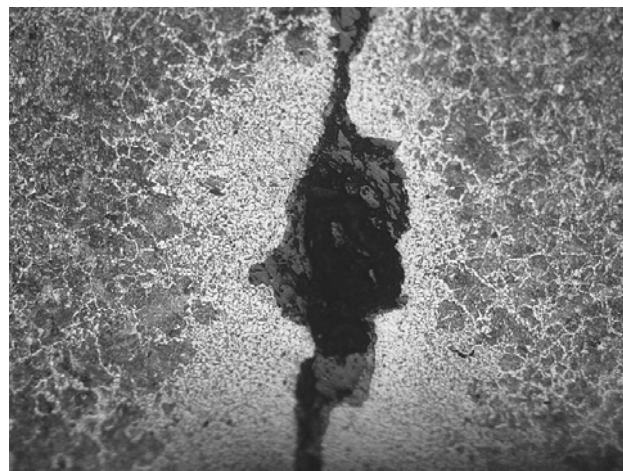
**Рис. 9.** Микрофотографии дефектов сталеплавильного происхождения: оптическая микроскопия,  $\times 500$  (а); растровая электронная микроскопия (б)

Микрофотографии по месту дефектов сталеплавильного происхождения показаны на рис. 9. Усредненные результаты микрорентгеноспектрального анализа окислов и основного металла по месту дефектов сталеплавильного происхождения приведены в табл. 5.

Согласно результатам микрорентгеноспектрального анализа окислы, заполняющие трещины, имеют сложный состав (содержат кислород, алюминий, кремний, калий, марганец) и представляют собой оксиды железа и алюмосиликаты. Окисел имеет два слоя: слой, прилегающий к металлу, содержит кислород, железо и некоторое

количество серы, фосфора, кальция, калия и углерода, он представляет собой окалину; слой окисла, отстоящий далее от металла, не содержит железа, но содержит кислород, алюминий, кремний и калий, а также значительно большее количество марганца, некоторое количество натрия, меньшую долю серы и является алюмосиликатом. Подобный многослойный характер заполняющих дефект окислов выявили и на других дефектах, локализованных в шейке рельса, а это свидетельствует о вероятном сталеплавильном происхождении этих дефектов.
