АКСІАЛЬНИЙ МАГНІТНИЙ ПОТІК В ЗУБЦЯХ КРАЙНІХ ПАКЕТІВ СТАТОРА ПОТУЖНИХ ГІДРОГЕНЕРАТОРІВ

Проведено аналіз характеристик електромагнітного поля в торцевій зоні осердя статора, де встановлено датчики індукції магнітного поля. Запропоновано нові діагностичні параметри на основі різних форм представлення деформації електромагнітного поля під кожним полюсом ротора гідрогенератора.

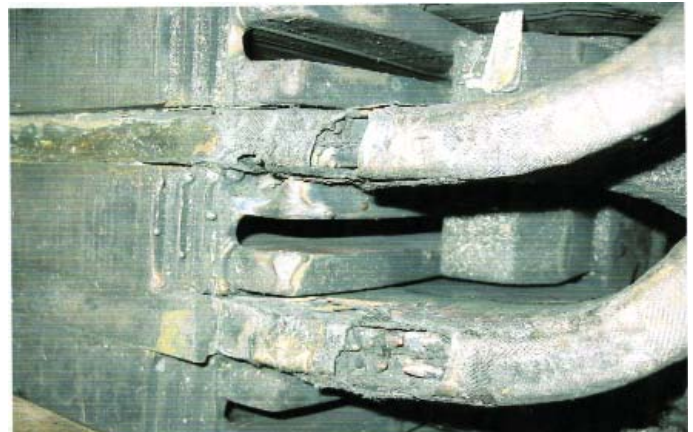
Рис. 2. Пошкодження обмотки статора гідрогенератора при руйнації демпферних стержнів ротора

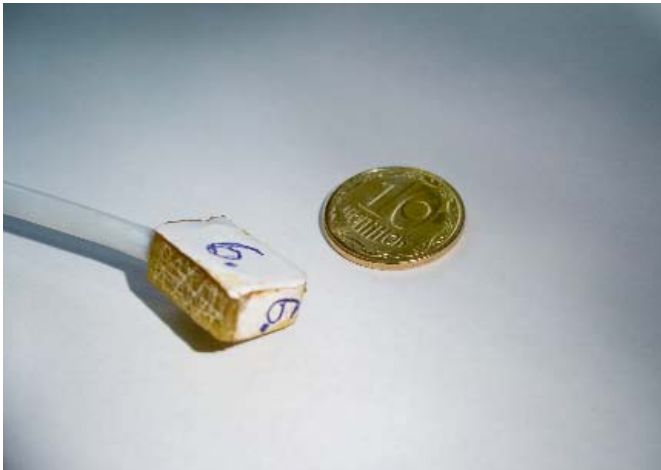
Рис. 3, а. Датчик індукції магнітного поля, встановлений на гідрогенераторі Київської ГЕС

Для експериментального дослідження індукції магнітного поля в зазорі було встановлено датчики індуктивного типу (Рис. 3, а), які розробили і виготовили співробітники Інституту електродинаміки НАНУ.

Датчик індукції – кругла, плоска, безкаркасна котушка $\varnothing 6$ мм, виконана намоткою мідного проводу $\varnothing 0,06$ мм виток до витка з фторопластовою ізоляцією типу ПЭТВ-Ф, станочним способом. Витки котушки з короткими вивідними кінцями змащуються для міцності ізоляційним клеєм, кількість витків становила 100.

Котушка, має свій паспорт, введена в гніздо корпусу перетворювача та закріплена клеєм, що відповідає пунктам 1–4 технічних вимог. В торцевий отвір корпусу (Рис. 3, а) $\varnothing 4$ мм вводиться кабель, що має потрібну ізоляцію і гарантує надійну роботу перетворювача при пробивній напрузі до 15 кВ. Кабель $\varnothing 3,5$ мм і довжиною 1500 мм має два мідних провідника різноколірної ізоляції.

Вихідні кінці котушки ДІ розпаяні на кінці кабелю. Отвір на корпусі закривається круглою текстолітовою втулкою ВЧ $\varnothing 6,5$ мм товщиною 0,25 мм, яка закріплена клеєм.

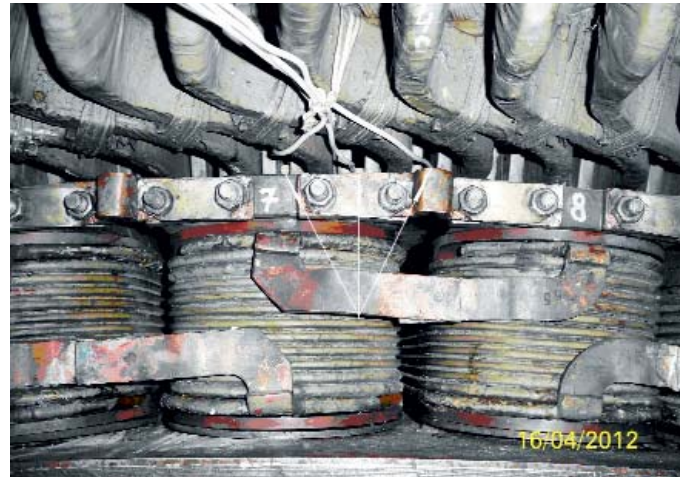
Рис. 3, б. Місця установки датчиків індукції (показані стрілками) магнітного поля в торцевій зоні гідрогенератора ст. №15 Київської ГЕС

На гідрогенераторі ст. № 15 Київської ГЕС установлено перетворювачі в кількості 3 шт. на поверхні зубців заліза статора в торцевій зоні (Рис. 3, б). Кінці перетворювачів виведено на стенд.

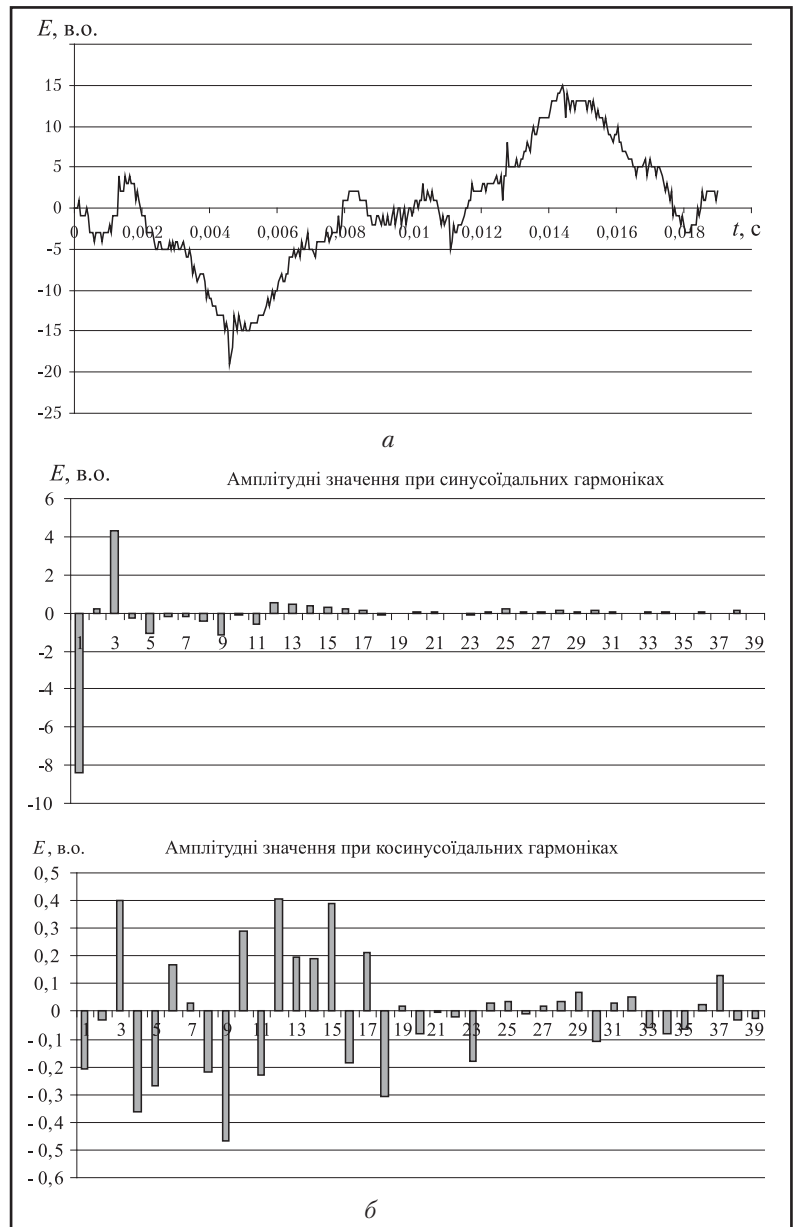
Рис. 5. Наведена в датчику № 1 ЕРС та її спектральний аналіз

(Х.Х.). Тому датчик пронизував магнітний потік струмів обмотки статора і ротора. На приведених кривих (Рис. 5, а та 7, б) чітко видно реакцію якоря в міжполюсній зоні. Залежність в часі для різних режимів практично однакова.

Ідентичний характер кривих ЕРС і для різних пар полюсів (Рис. 6). У вимірних сигналах досить часто спостерігається наявність високочастотних перешкод, тому перед виконанням спектрального аналізу криві ЕРС піддавались фільтрації (Рис. 5, 7, б). На Рис. 7, а відтворено криву індукції магнітного поля, яка має синусоїдальний характер.

Із кривих ЕРС і магнітної індукції видно, що вони містять гармоніки стержнів демпферної системи. Це підтверджує результати спектрального аналізу (Рис. 5). Відомо, що для даного випадку мають місце гармоніки порядку
