ХАРИТОНОВ А.Ф., рук. группы наблюдения за ГТС,
филиал "Днепродзержинская ГЭС" ПАО "Укрэнерго"

ОПЫТ ЭКСПЛУАТАЦИИ И РЕКОНСТРУКЦИЯ ГИДРОТЕХНИЧЕСКИХ СООРУЖЕНИЙ НА ДНЕПРОДЗЕРЖИНСКОЙ ГЭС

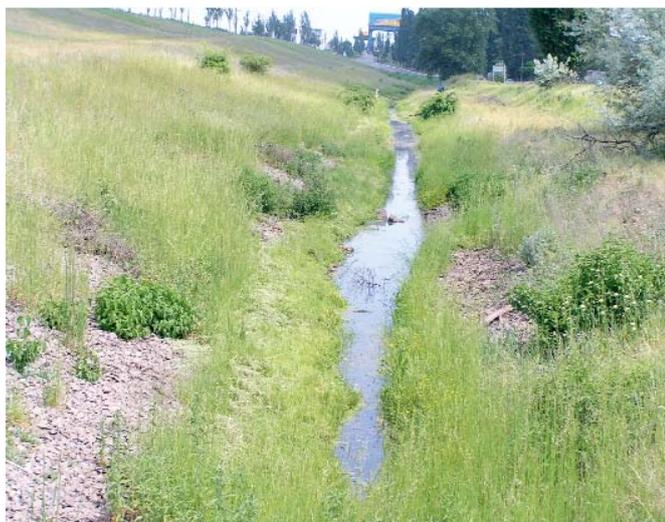
Состояние наклонного дренажа плотины и дренажного кювета постепенно ухудшалось и не обеспечивало проектные условия работы плотины на данном участке. Дренажный кювет заиливался, откосы кювета и нижняя часть наклонного дренажа зарастали растительностью. Разгрузка фильтрационного потока стала происходить на 1,5—2,0 м выше на поверхность дренажа, образуя на низовом откосе сплошную зону высачивания (Рис. 1).

В нижней части наклонного дренажа наблюдался сосредоточенный выход фильтрационного потока на поверхность в виде "грифона" с расходом около 0,5 л/сек.

Рис. 1. Правобережная плотина.
Состояние дренажного кювета

На основании анализа натуральных наблюдений и проведенных изысканий было принято решение о проведении мероприятий по реконструкции дренажа на всем протяжении правобережной плотины и участка берегового склона на примыкании к плотине.

Для обеспечения расчетного режима работы низового откоса и дренажных устройств был принят вариант предусматривающий устройство по дну существующего кювета трубчатого дренажа из перфорированных асбестоцементных труб $D_y = 400$ мм.

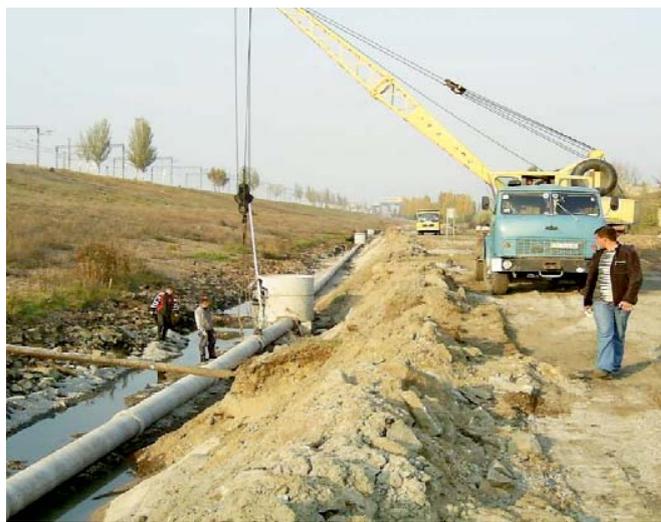
Рис. 2. Строительство трубчатого дренажа на правобережной
плотине

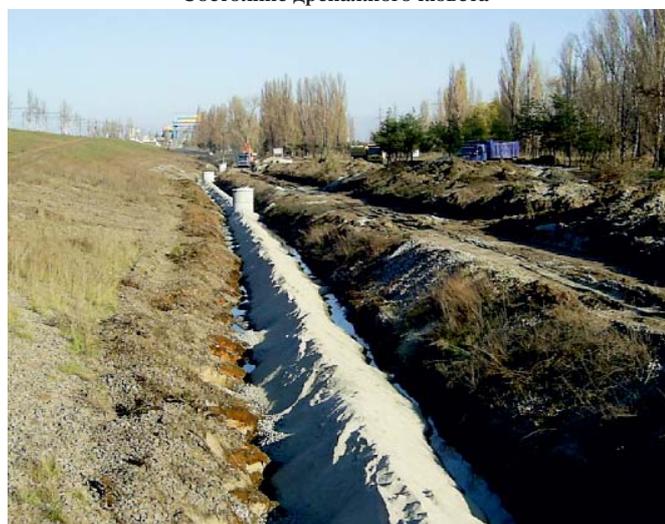
Труба обсыпается фильтровым материалом из щебня фракции 5–20 мм, который закрывается переходным слоем из гранотсева фракции 0,15–10 мм. При таком варианте обсыпки дренажный поток отделяется от поверхностного стока (Рис. 3). Для контроля за состоянием дренажа и возможности замеров фильтрационного расхода по трассе дренажа предусмотрены смотровые колодцы.

Рис. 3. Обсыпка дренажной трубы фильтрующим материалом:
щебень 5 – 20 мм, гранитсев 0,15 – 10 мм

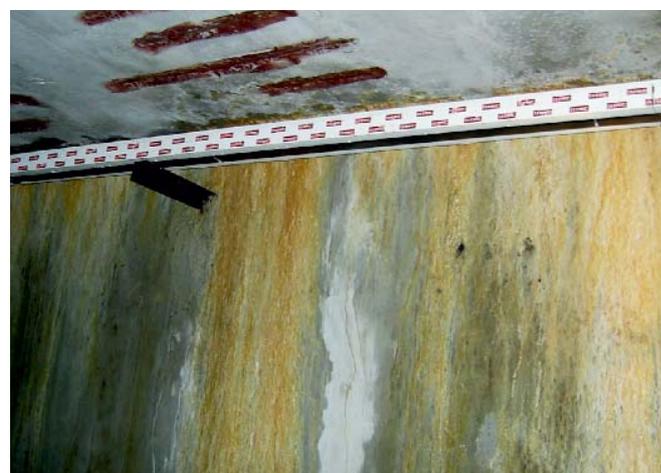
2. Защита бетонных поверхностей от выщелачивания. За годы эксплуатации на бетонных поверхностях, особенно в потернах здания ГЭС и водосливной плотины, наблюдался процесс выщелачивания. Увеличение площадей мокрых пятен по бетонным стенам, появление капельной фильтрации на строительных швах свидетельствовало о процессе выщелачивания (Рис. 4). Величины фильтрационных расходов были, относительно, невелики 0,1 – 0,2 л/сек, однако и здесь наблюдалось некоторое увеличение фильтрации.

Рис. 4. Поверхность стен потерн до проведения
гидроизоляционных работ

С обеих сторон деформационных и "текущих" строительных швов пробуривались шпурсы диаметром 20 мм. на глубину 400 мм под углом 45°. В шпурсы закачивалась под давлением двухкомпонентная инъекционная смола. На бетонную поверхность стен наносилось гидроизоляционное покрытие с проникающим действием до 50 мм вглубь бетонной поверхности.

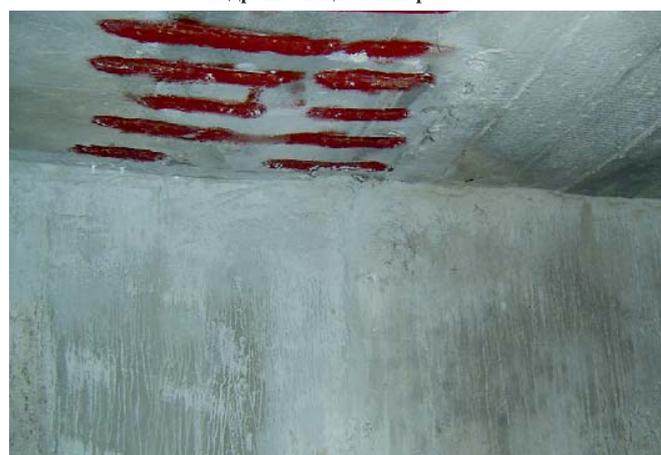
В результате проведенных работ фильтрационные протечки по швам были ликвидированы. Процесс выщелачивания по бетонным поверхностям остановлен (Рис. 5). Наблюдения за состоянием швов и бетонных поверхностей показали хорошую эффективность гидроизоляции.

Рис. 5. Поверхность стен после проведения
гидроизоляционных работ
