ФОРТИФИКАЦИЯ СУГДЕИ ВТОРОЙ ПОЛОВИНЫ X-XI вв.

V.V. MAIKO

FORTIFICATION OF SUGDEJA OF THE SECOND HALF OF X-XI CENTURIES

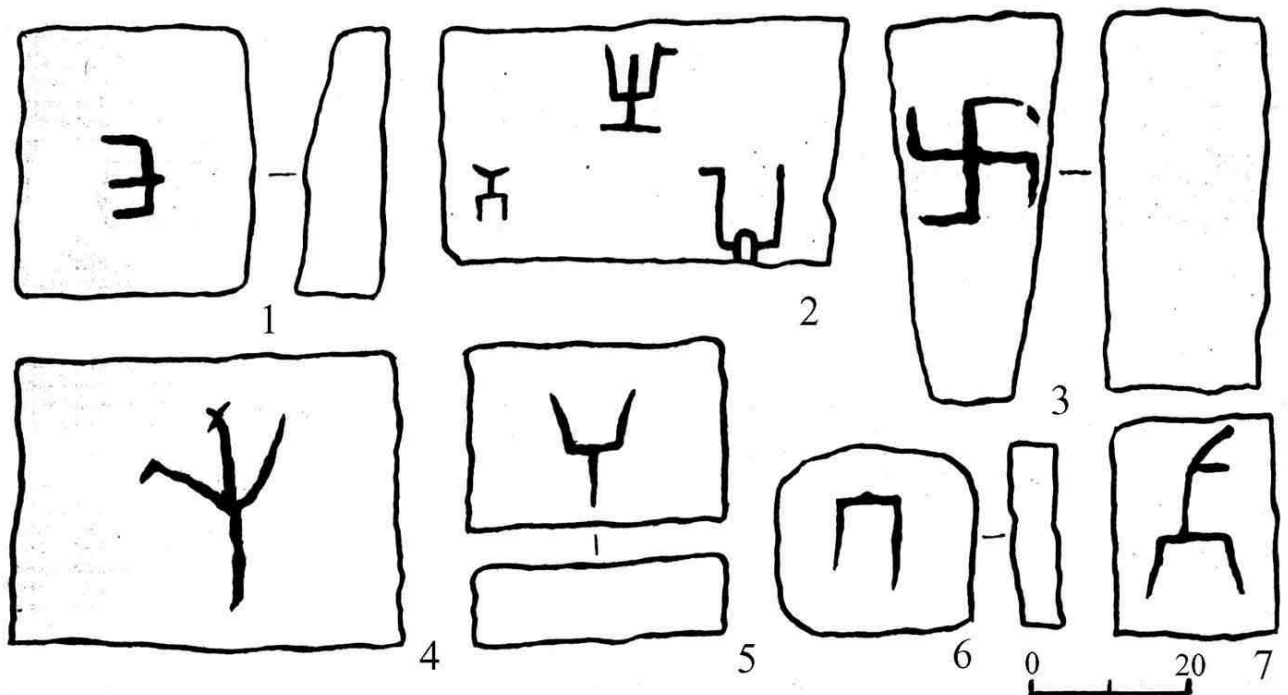
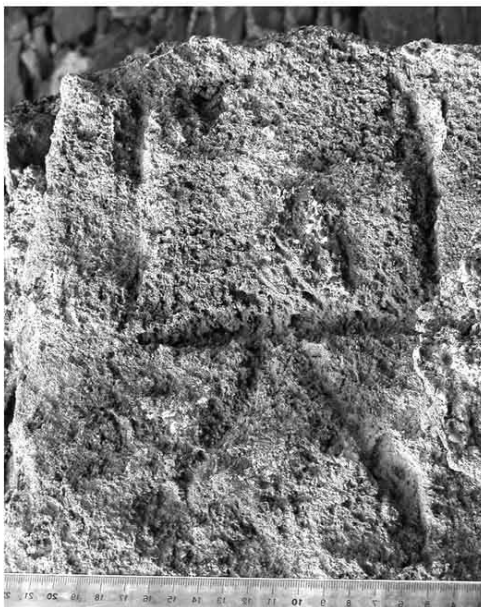
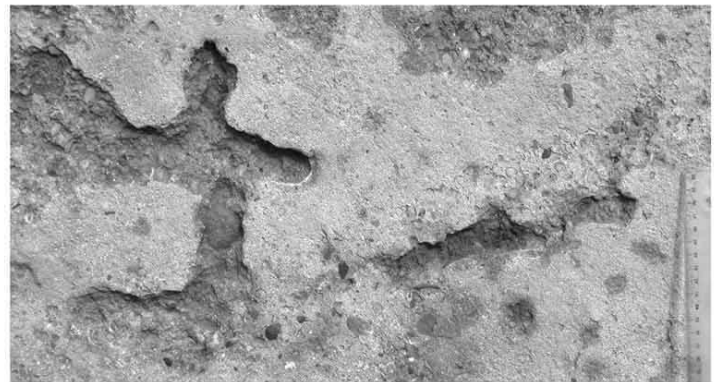
Рис. 1. Сугдея. Знаки на блоках внутреннего панциря оборонительных стен и погребальных сооружений.

1 – заполнение помещения Б мастерской на участке куртины XV; 2,4,7 – участок куртины XV; 3 – портовая часть Сугдеи; 5,6 – камни обкладки плитовых могил некрополей Судак-VI и Судак-II; 8,9 – участок квартала I.

Исключение составляет крупный блок в кладке откоса воротного проема второй половины X-XI вв. на площади т.н. квартала I. На нем изображено два знака. Один из них представляет черту, а другой – не имеет прямых аналогии среди тамгообразных знаков Сугдеи, однако близок знакам арамейского алфавита (рис. 1, 9).

На этом же участке обнаружен и вторично использованный в геноузское время каменный блок с четко прочерченным двузубцем к основанию которого примыкает знак в виде угла (рис. 1, 8). Особо отметим замковый каменный блок, происходящий из портовой части Сугдеи. На внешней его стороне выдолблен солярный знак в виде свастики в четырехугольном обрамлении (рис. 1, 3). Этот камень, прислоненный к внешнему панцирю северной стены дома предшествующего этапа, был поставлен на торец и обращен солярным знаком в сторону

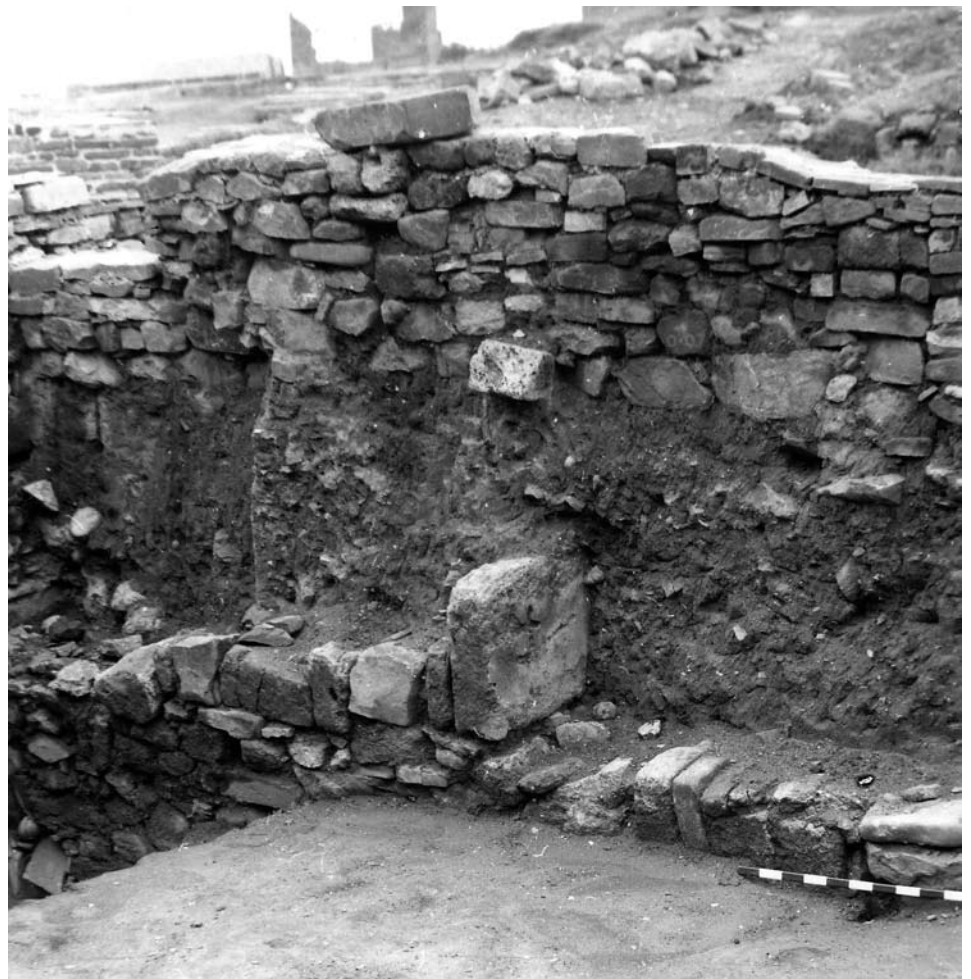
Рис. 4. Квартал I Судакской крепости. Общий вид северо-восточного угла восточного откоса воротного проема.

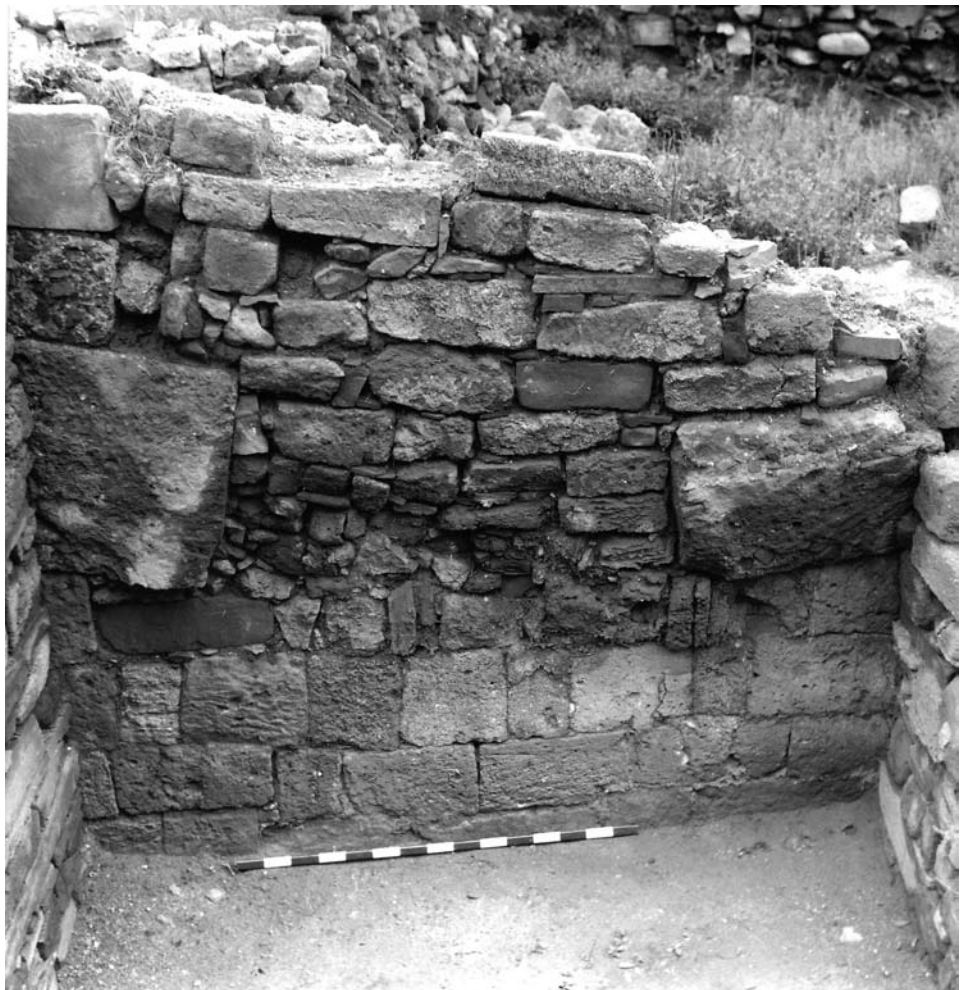
Рис. 6. Квартал I Судакской крепости.

Заложенный вход в предполагаемую башню, пристроенную к крепостной стене.

Следы перестройки, правда, не такие яркие, зафиксированы и на южном участке данной куртины. К сожалению, здесь исследован только фрагмент внешнего панциря крепостной стены, однако его южная часть сложена небрежно из камней меньшего размера и явно носит следы ремонта. К этому участку внешнего панциря под прямым углом пристроены две довольно мощные кладки. Не исключено, что это остатки башни второй половины X-XI вв. Однако подтвердить или опровергнуть это предположение сложно, т.к. раскопки предполагаемой башни не были завершены. Тем не менее, в кладке самой куртины фиксируется заложенный в более позднее время воротный проем, который, вероятно, вел в башню (рис. 6).

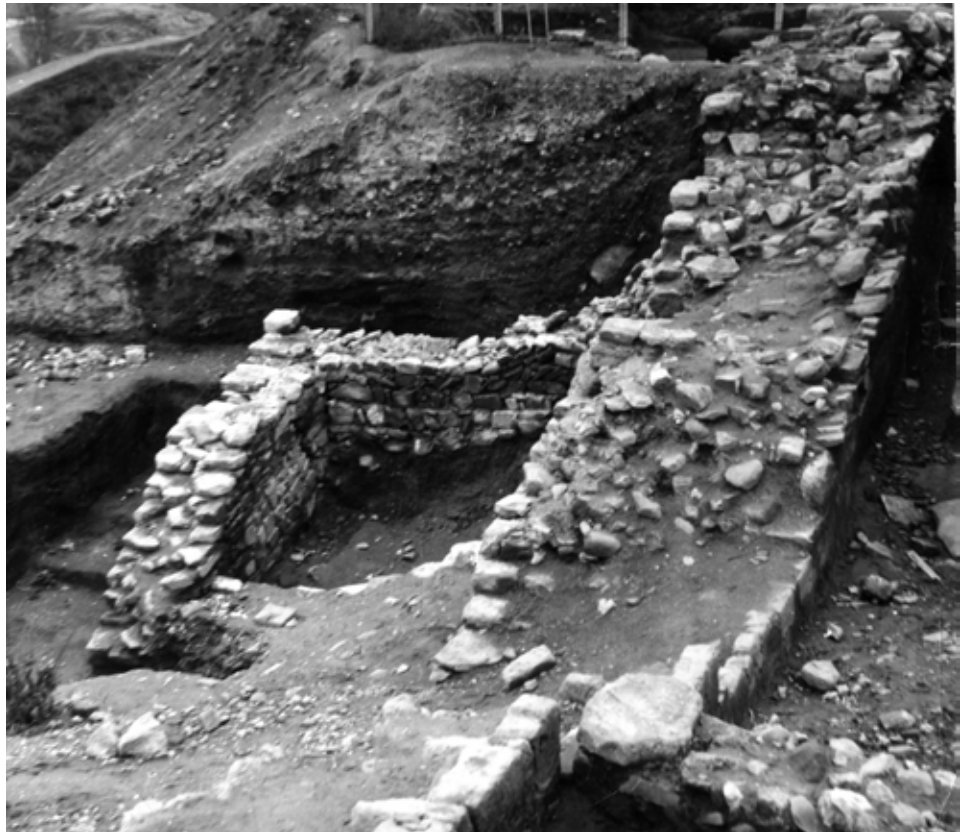
Рис. 8. Куртина XV Судакской крепости. Общий вид башни 1.

ства башни. Западная и восточная стены пристроены к крепостной куртине без перевязи. В плане сооружение представляет собой почти правильный квадрат, 5,75 x 5,50 x 6,50 м, толщина стен от 1,1 до 1,25 м (рис. 8). Лучше всего сохранилась восточная стена, где ее максимальная высота составляет 1,0 м. Здесь заметны следы использования элементов кладки «в елку». Возможно, они присутствовали и в конструкции западной стены башни. Однако, исходя из ее сохранности, об этом судить трудно. Стены башни не перевязаны друг с другом. Этот факт, а так же расположение объекта на рыхлом зольном грунте свидетельствует о поспешности строительства.
