А.Б. БЕРНАЦКИ

**ОСОБЕННОСТИ РЕСТАВРАЦИИ АНТИЧНЫХ ПАМЯТНИКОВ
(НА ПРИМЕРЕ ЛЕУКАСПИС, НОВЫ, ХЕРСОНЕСА ТАВРИЧЕСКОГО)**

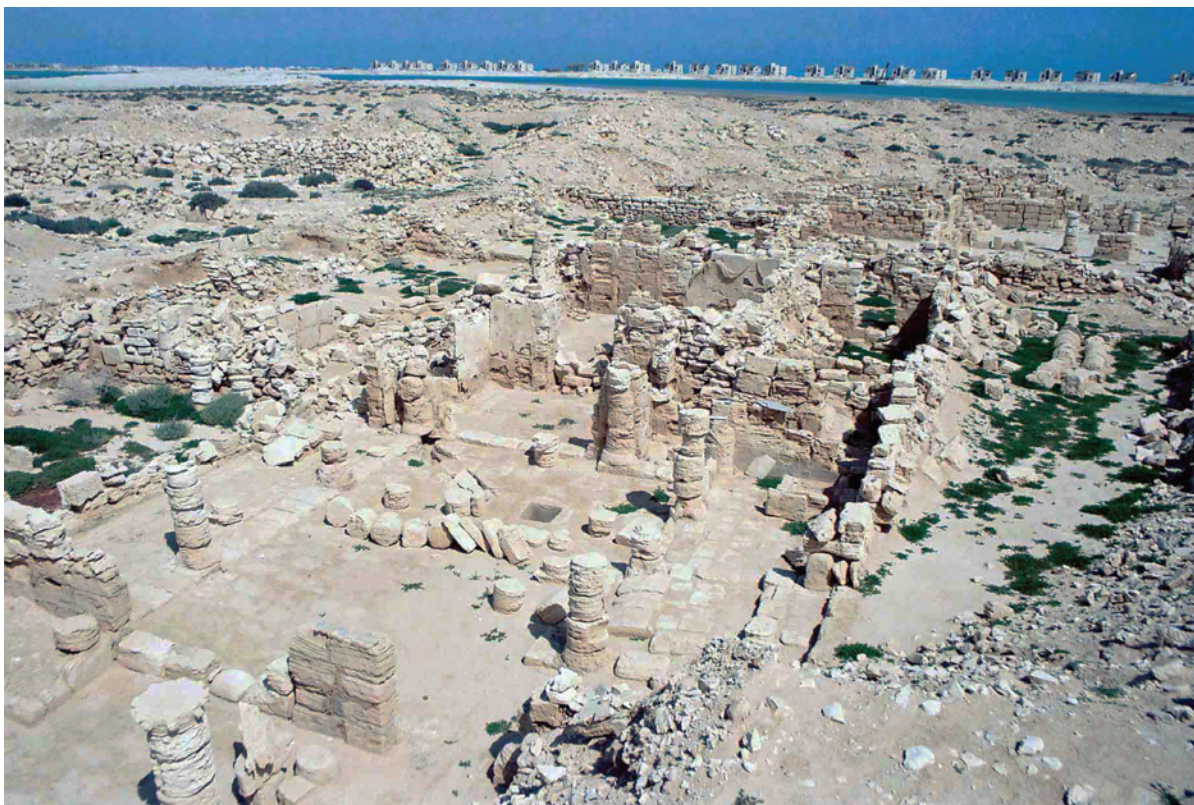
Рис.1. Леукаспис – Марина Ел-Аламейн 1998. Комплекс жилого дома Н10.
Вид с юга перед началом реставрационных работ. Фото С. Медекша

Проведенные архитектурно-реставрационные работы выбранных портиковыми и перистильными жилых домов позволили определить технологию возведения оригинальных стен римского времени (Medeksza 1999: 122-132). Лицевые блоки были уложены практически без использования раствора, между тем, ядро стены представляет собой каменную забутовку, залитую достаточно жидким глиняным раствором. Этот раствор заполнял арки в ядре стены, а также арки между лицевыми камнями. После возведения на полную высоту и укладки перекрытий стены внутри помещений покрывались известковой многослойной штукатуркой. В ходе реставрационных работ древняя технология не была воссоздана, поскольку главной задачей было обеспечение сохранности реликтов стен перед дальнейшей коррозией. С этой целью были частично разобраны, затем достроены и надстроены стены, верхняя часть которых была частично уничтожена коррозией (один или два ряда камней), механически зачищены швы и лицевые камни. С целью обеспечения сохранности стен перед дальнейшей коррозией и для облегчения восприятия посетителями экспозиции под открытым небом обязательна была надстройка всех стен минимум на 1.00 м, что соответствует 1-2 рядам кладки. Все надстроенные стены требовали тщательной обработки швов. Обязательным реставрационным приемом являлась консолидация верхней части стен с целью обеспечения их сохранности в агрессивной среде, где ветер и солнце, а также морской песок с большим содержанием солей в сочетании с дождевой водой ускоряют процесс коррозии верхних известняковых блоков, из которых возведены жилые дома (Medeksza 1999: 134). Сооружают её из плотно уложенных горизонтально камней, формируя небольшие наклонные поперек стены в направлении обоих фасов реставрированных стен. Эти наклоны появляются в результате укладки так называемой «охранной шапки» на вершину стены с применением известкового раствора. Эти наклоны в обе стороны гарантируют свободный слив воды и естественное удаление песка. Используемый раствор представляет собой смесь извести, речного песка и не-

большого количества белого цемента в пропорции 2:6:1. Лицевые швы аккуратно углубляются на приблизительно 0,5 см. Этот прием позволяет получить соответствующую игру света и тени и отличить новые фрагменты стены от оригинальных с ненарушенной структурой лица стен. На вершине стены – «шапках» - известковый раствор содержит минимальное количество белого цемента, однако разница незначительна. Следует помнить, что на территории северного Египта дневная температура доходит до 30°C. Верхняя часть стены больше всего подвергается воздействию высоких температур. В таких условиях раствор с большим содержанием цемента трескается и разрушает слабый известняковый камень. Регулярно проводимые наблюдения за состоянием законсервированных в 1999-2005 гг. стен жилых домов в Леукаспис подтверждает удачный выбор использованной методики и подбора количественного состава раствора. Благодаря уникальному характеру и уровню сохранности архитектурных элементов и деталей, барабанов фустов колонн и капителей в большинстве случаев стало возможным и необходимым изготовление *anastylozy* колонн в портиках и перистилиях домов, а также восстановление *in situ* части сохранившихся *edykul*, выполненных в коринфском стиле александрийского варианта, которые находились в *andronach* или *tricliniach* трех жилых домов (Н9, Н10, Н21с в Леукаспис) (Czerner 2002: 7-20; 2005: 284-292).

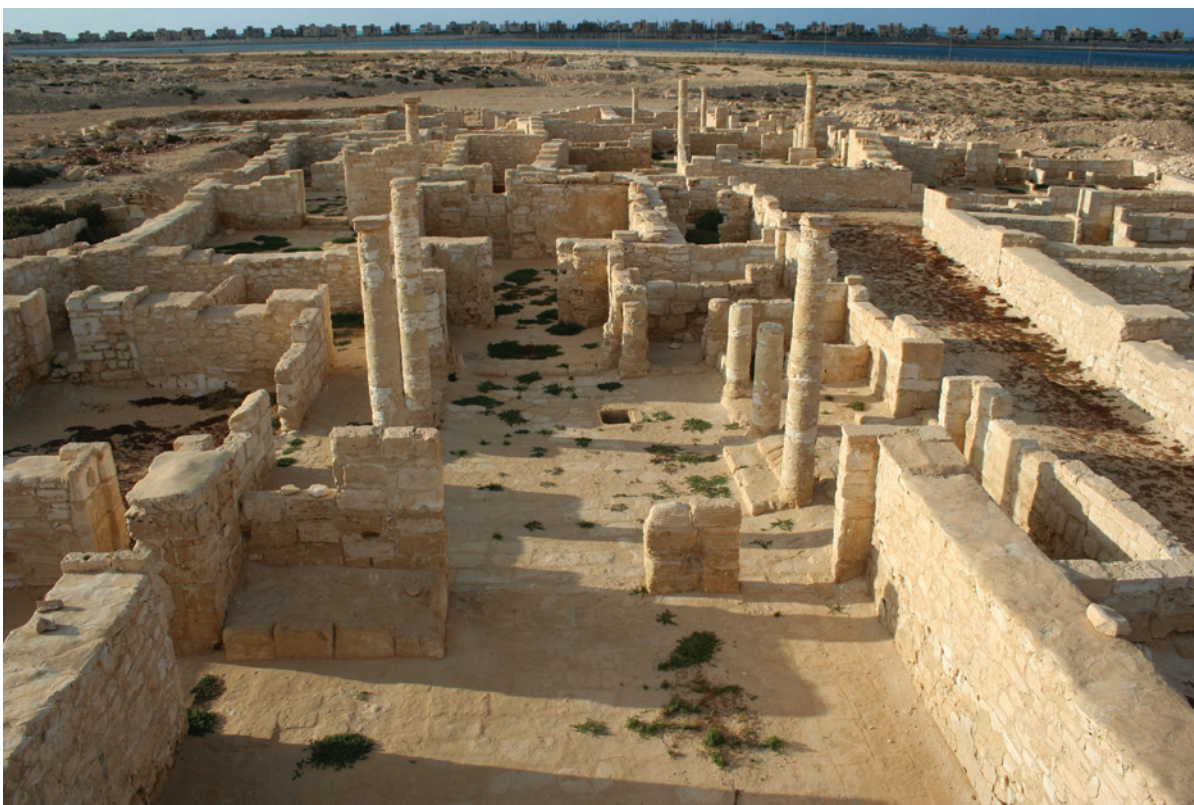
Рис.1а. Леукаспис – Марина Ел-Аламейн 2006. Комплекс жилого дома Н10.
Вид с юга после реставрационных работ. Фото Р. Чернер

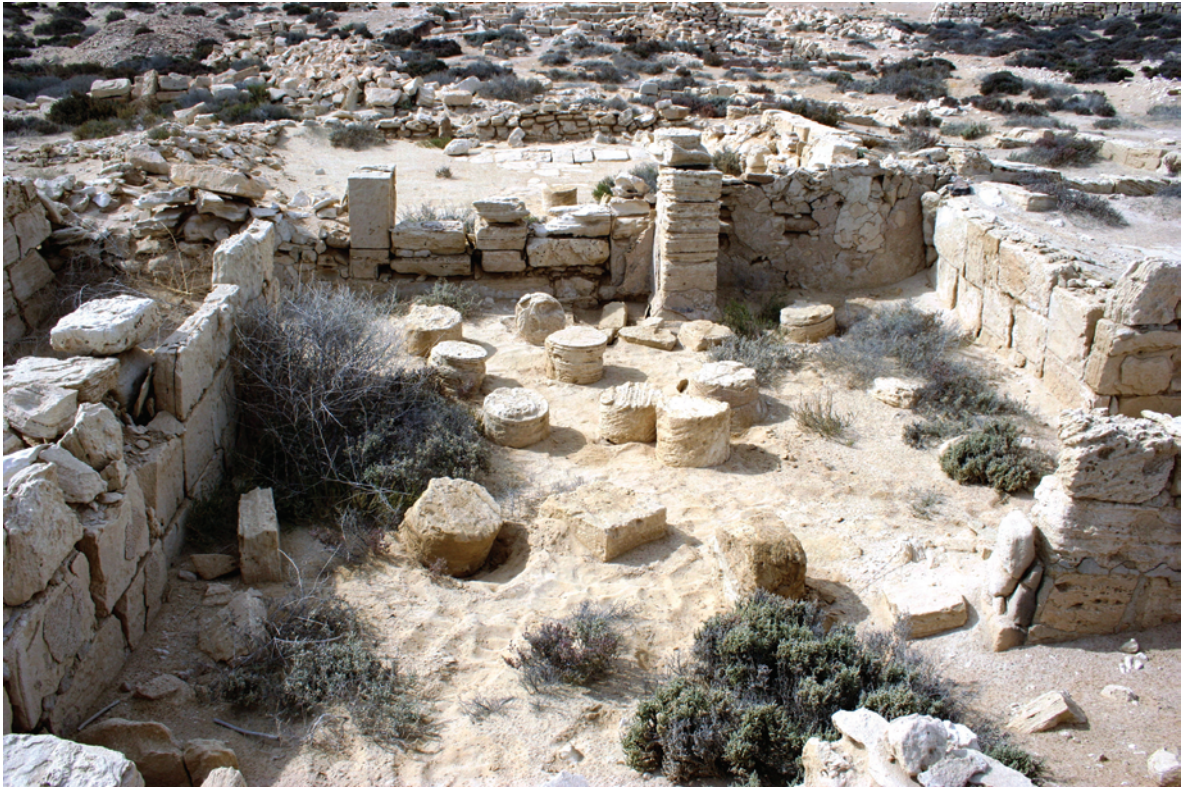
Рис. 2. Леукаспис – Марина Ел-Аламейн 2005. Комплекс жилого дома Н2.
Вид с севера перед началом реставрационных работ. Фото Р. Чернер

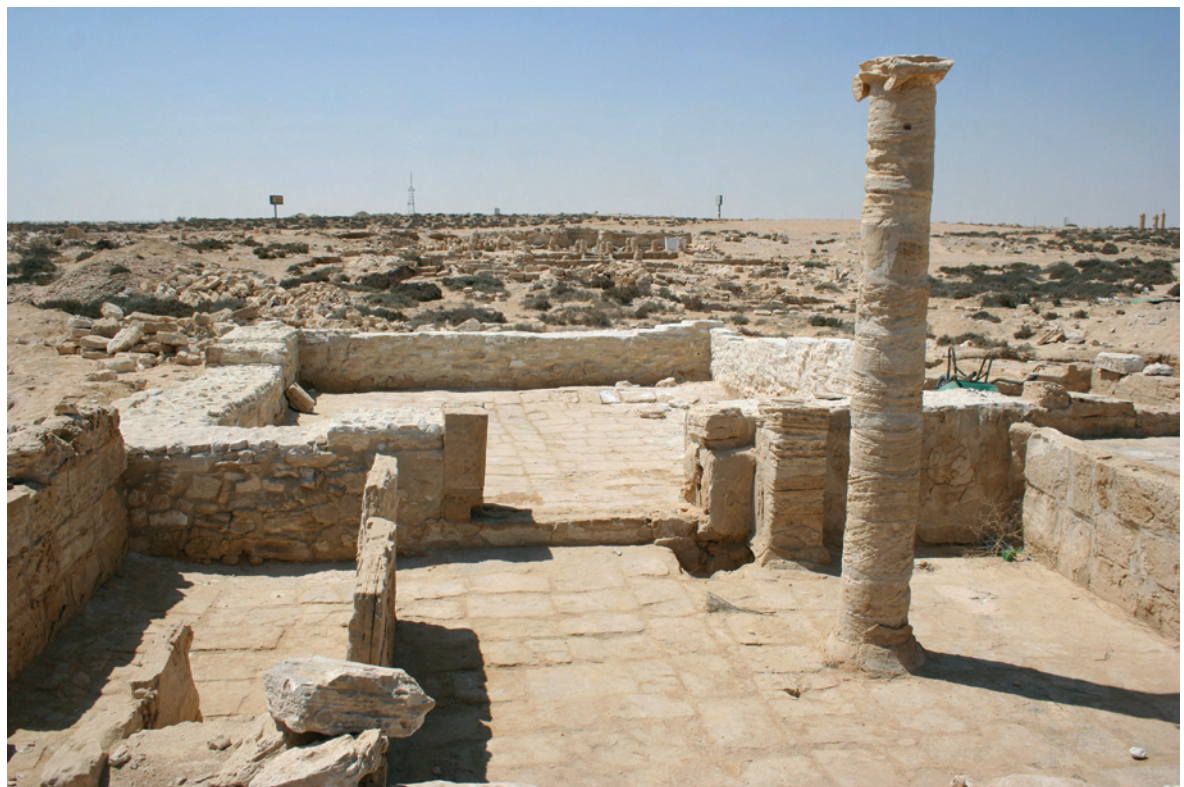
Рис. 2а. Леукаспис – Марина Ел-Аламейн 2006. Комплекс жилого дома Н2.
Вид с севера после реставрационных работ. Фото Р. Чернер

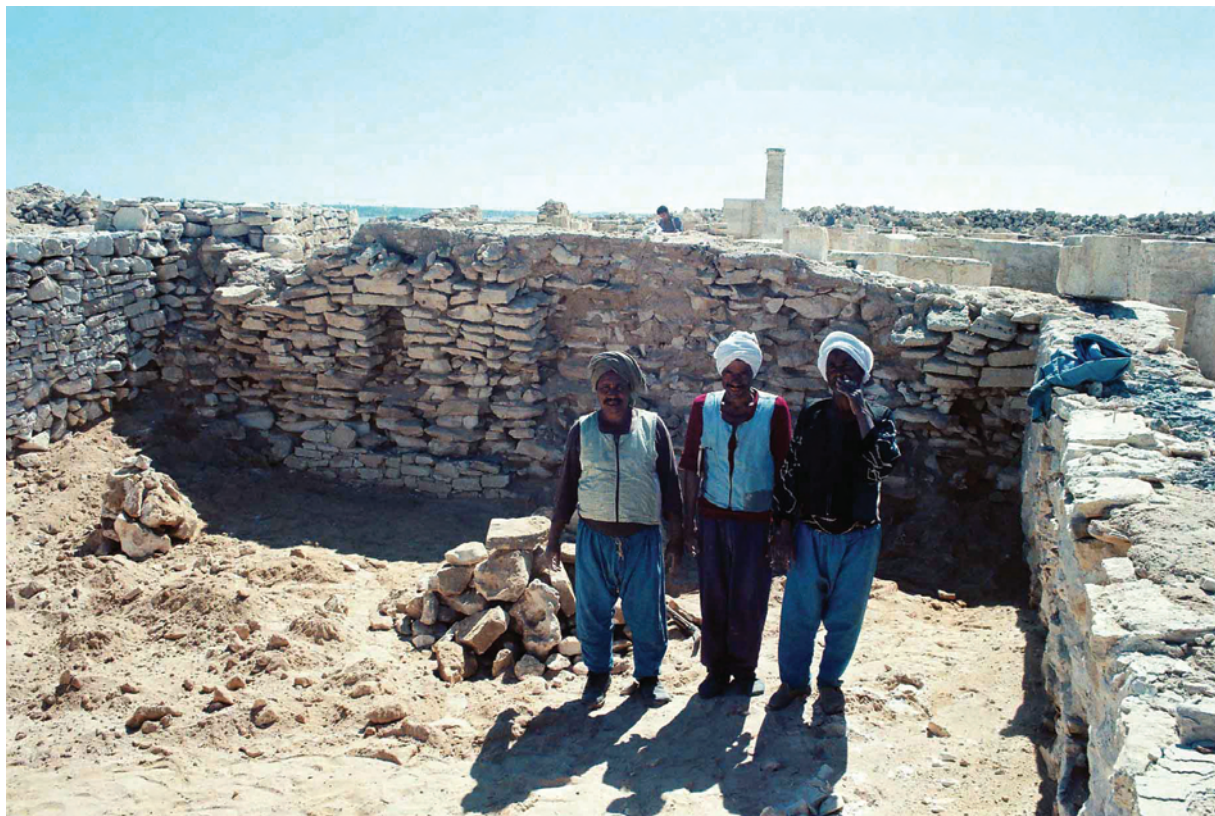
Рис. 3. Леукаспис – Марина Ел-Аламейн 1998. Таверна в комплексе жилого дома Н9. Вид с запада перед началом реставрационных работ. Фото С. Медекша

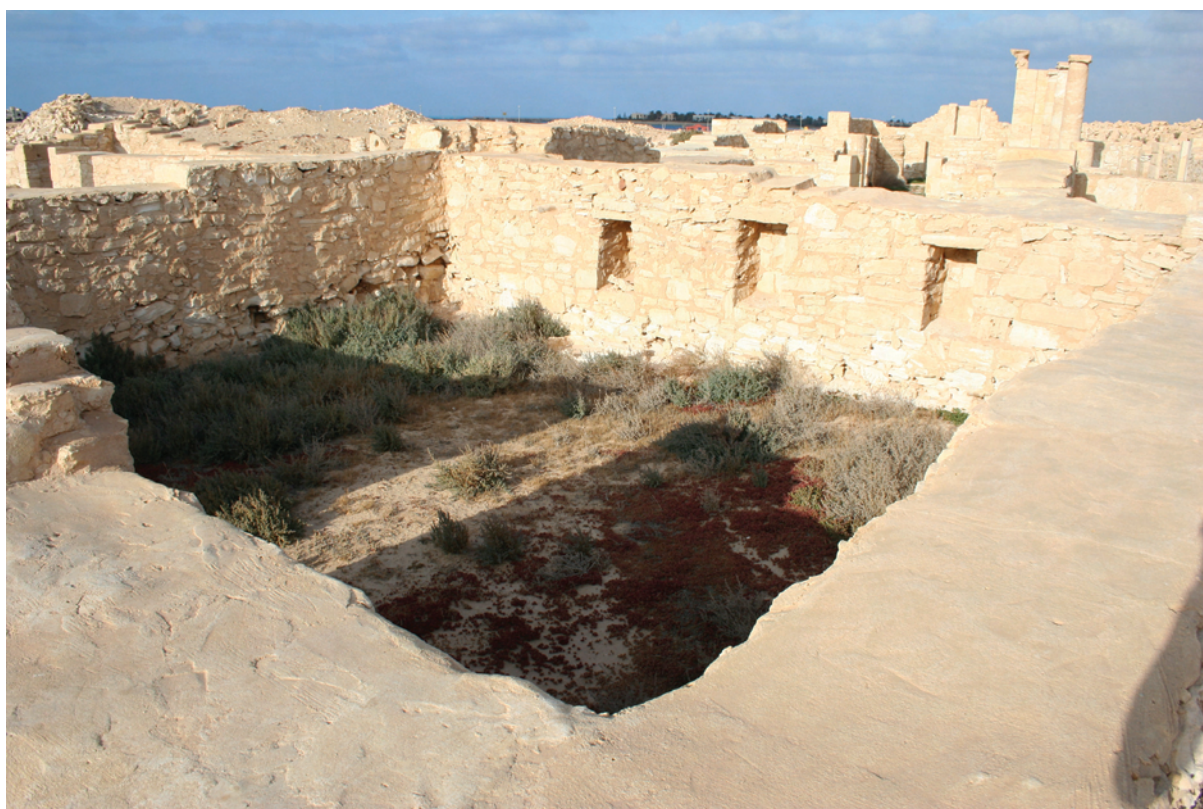
Рис. 3а. Леукаспис – Марина Ел-Аламейн 2006. Таверна в комплексе жилого дома Н9. Вид с запада перед началом реставрационных работ. Фото Р. Чернер

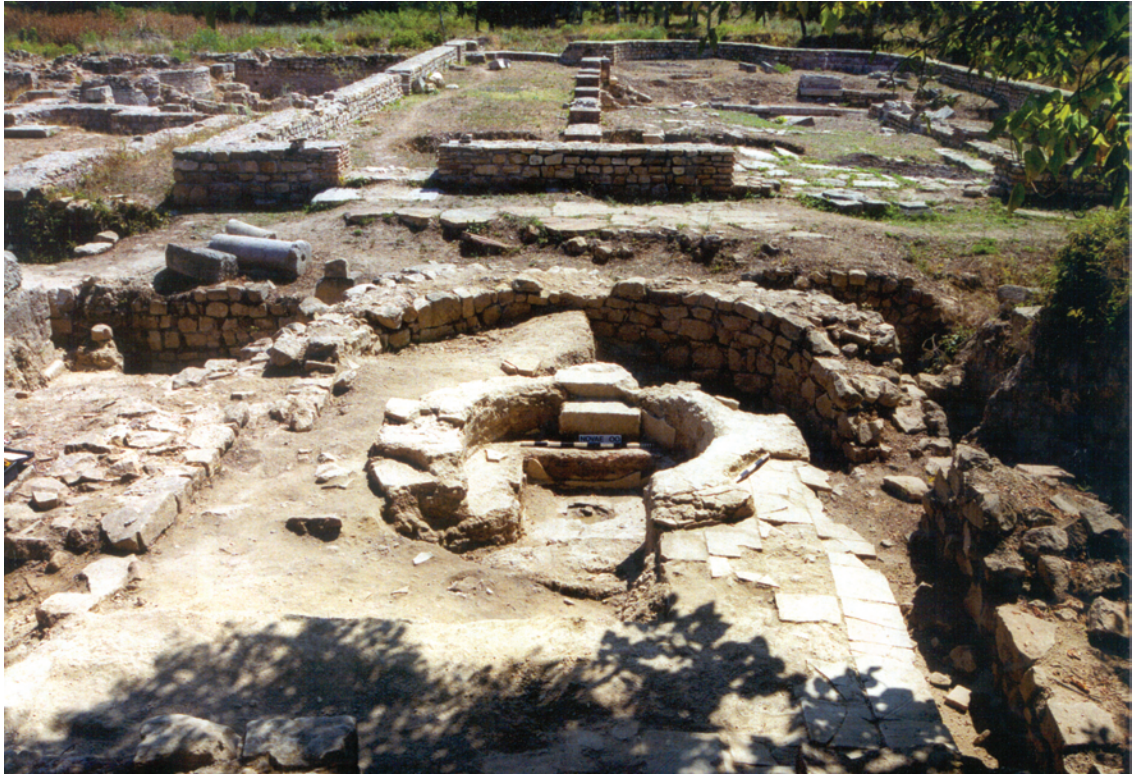
Рис. 4. Нови – Свиштов 2000. Баптистерий в атриуме епископской базилики. Вид с запада до проведения реставрационных работ. Фото А.Б. Бернацки

В метод консервации, использованный в Леукаспис, были внесены небольшие изменения состава известнякового раствора: вместо белого был применен серый португальский цемент. Такое нововведение не изменило цвет раствора, поскольку высококачественная местная известь полностью маскирует серый цвет цемента. Количественное соотношение извести, речного песка и цемента оставлено без изменений, что значит 2:6:1.

Во время консервационных работ на сохранившуюся верхнюю часть стены был наложен

один ряд оригинальных древних камней, происходящих из слоев засыпи или разрушения стен базилики, с использованием нового известнякового раствора. Для получения выразительной разницы и, следовательно, легкого определения отреставрированного участка в известняковом растворе не использовалась примесь мелкоколоченной строительной керамики. Последним реставрационным приемом является консолидация верхнего последнего ряда стены. Сделано это было благодаря формированию небольших наклонов поперечных в обоих фасах реставрированной стены. Эти наклоны появляются в результате укладки на вершину стены так называемой «охранной шапки», сделанной с применением известкового раствора, которые гарантируют свободный слив дождевой воды в обе стороны. Поскольку в Болгарии количество и интенсивность дождей и снегопадов больше, чем в Египте, то верхняя поверхность «охранной шапки» стены была уложена из плоских камней, плотно прилегающих друг к другу. Поверхность этих камней осталась свободна от известкового раствора. Тщательно выполненные швы имеют углубления около 0,5 см. Завершающие работы были связаны с окончательным очищением верхней каменной поверхности «охранной шапки», а также лицевых швов. В результате дождевые и талые воды свободно могут стекать с поверхности стен. Эти работы проводились с использованием медных или металлических щеток. Проводимый ежегодный контроль уровня сохранности законсервированных такой методикой объектов на территории Новы подтверждают её универсальность и устойчивость в разнообразных атмосферных и температурных режимах.

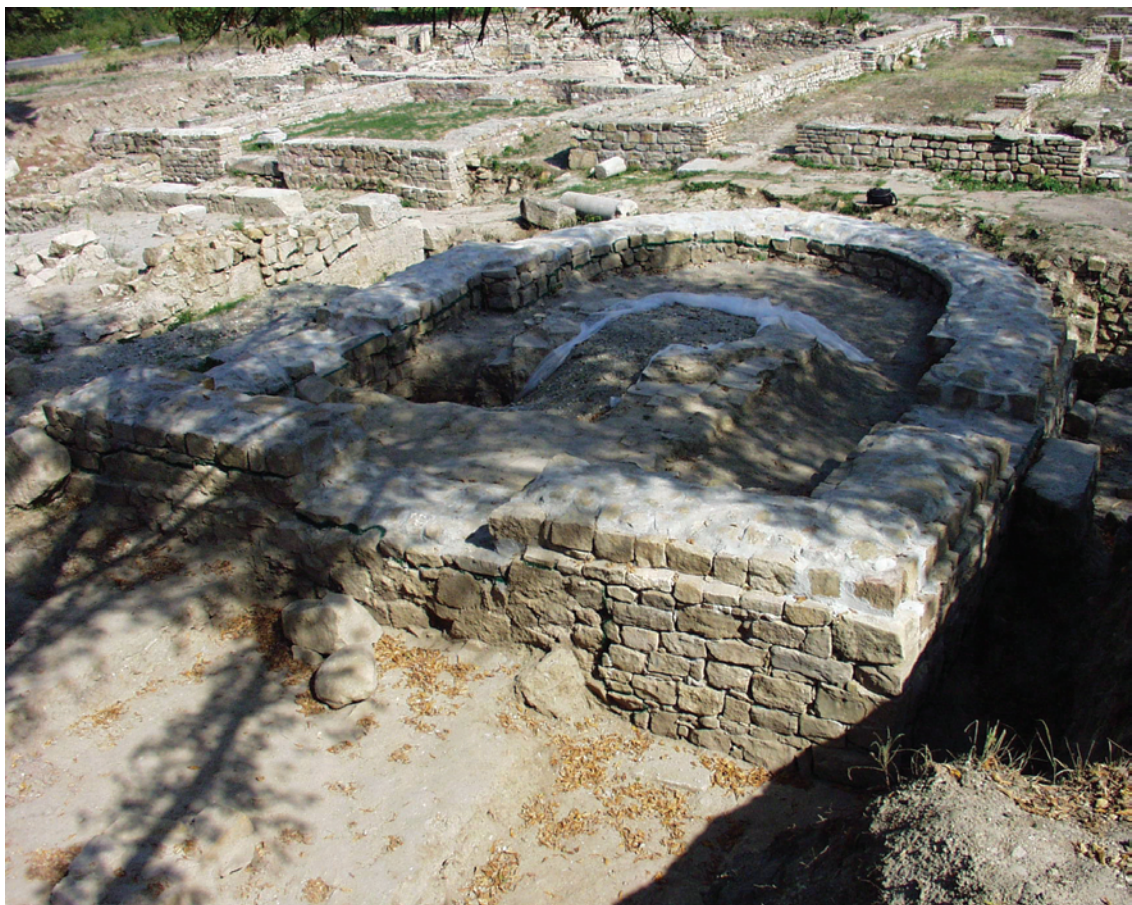
Рис. 4а. Нови – Свиштов 2001. Баптистерий в атриуме епископской базилики. Вид с запада после проведения реставрационных работ. Фото А.Б. Бернацки

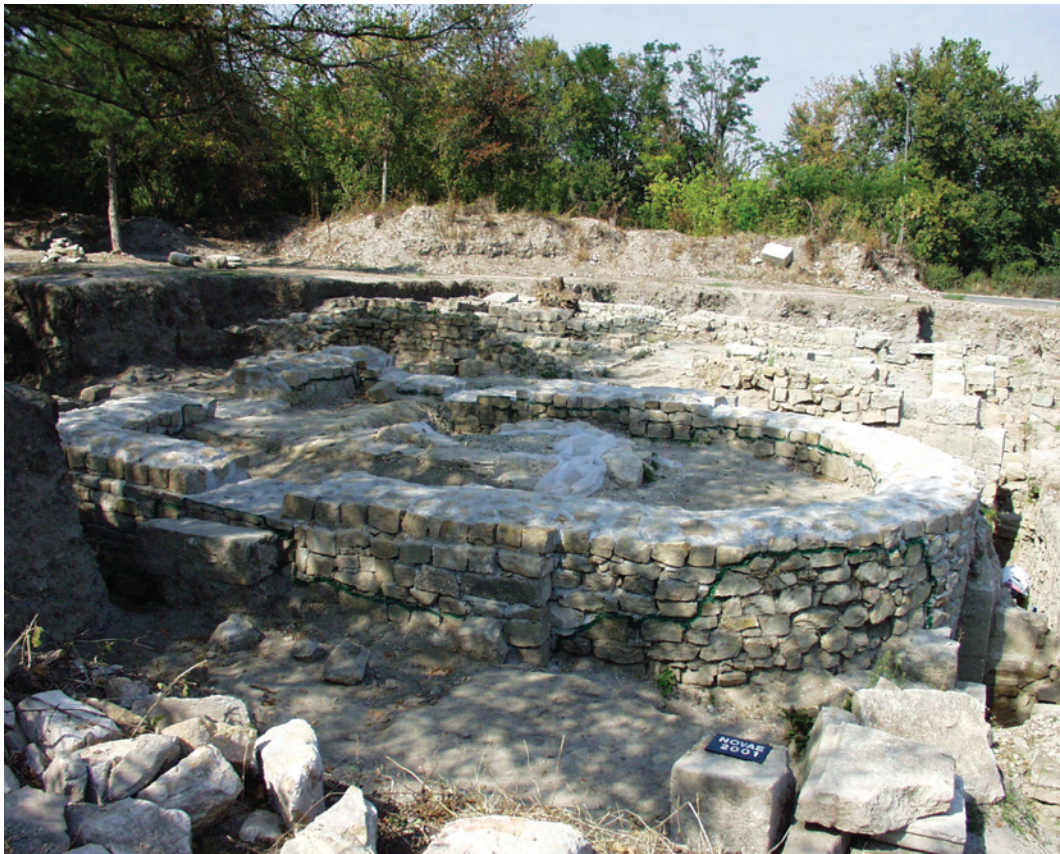
Рис. 4б. Новы – Свиштов 2001. Баптистерий в атриуме епископской базилики. Вид с юго-восточной стороны после проведения реставрационных работ. Фото А.Б. Бернацки

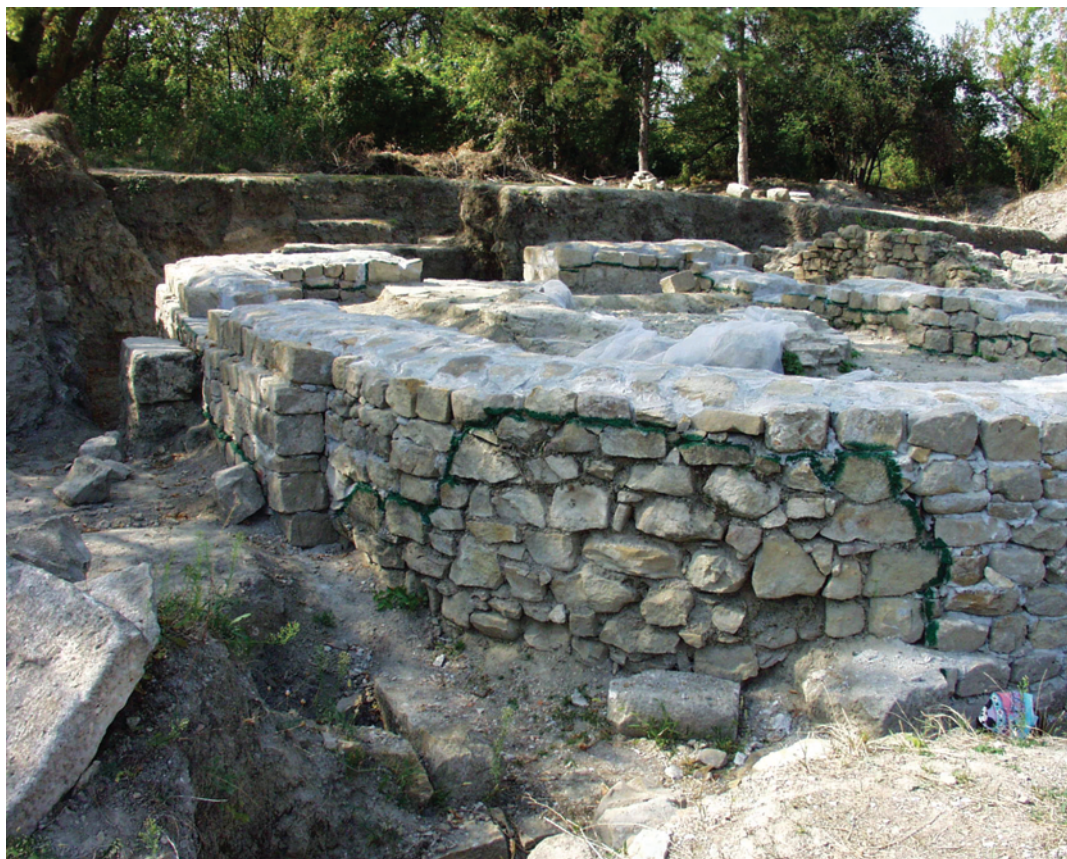
Рис. 4в. Новы – Свиштов 2001. Баптистерий в атриуме епископской базилики. Вид с юго-восточной стороны после проведения реставрационных работ. Фото А.Б. Бернацки

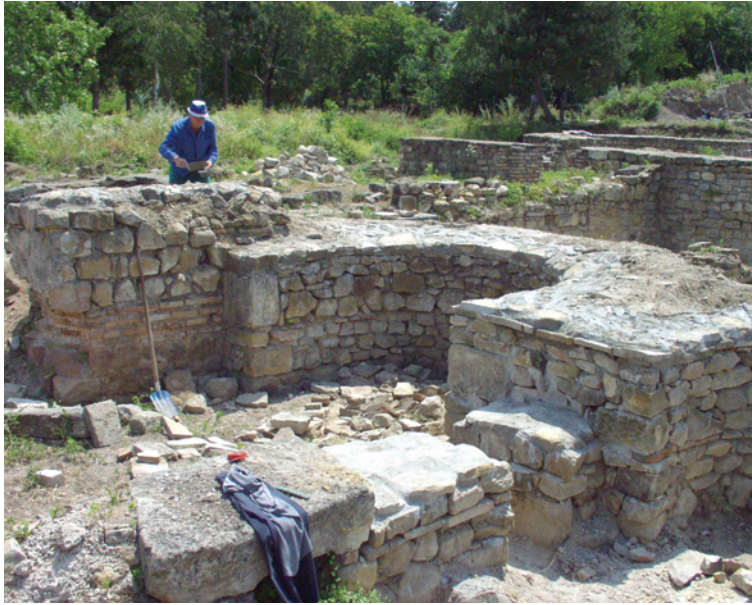
Рис. 5. Новы – Свиштов 2004. Кальдарий в банях епископской резиденции. Вид с северо-запада в процессе реставрационных работ. Фото А.Б. Бернацки

ракти (полная консервация была исключена правовыми нормами, касающимися этого типа работ, действующими на территории Болгарии, а также двухсторонним польско-болгарским договором о совместных исследованиях на территории Новы). После проведения инвентаризации и подготовки дополнительной архитектурно-археологической документации, а также проведения полного архитектурно-реставрационного анализа исследовательская группа, состоящая из археологов, архитекторов-реставраторов и петрографа, решила применить аналогичный метод консервации стен базилики, какие были использованы уже в Леукаспис. В пользу этого метода наряду с другими аргументами говорят такие факты: годовая разница температур в этой части Болгарии составляет более 50°C, значительные дождевые осадки, особенно в весенне-осенний период, высокий уровень влажности и загрязнения атмосферы крупным химическим комбинатом, перерабатывающим целлюлозу, расположенным в непосредственной близости от памятника. Структуру стены базилики составляли предварительно обработанные лицевые каменные блоки, сложенные на известковом растворе, между которыми находится ядро, представляющее собой свободно лежащие камни и фрагменты строительной керамики, залитые жидким известковым раствором. Исследования показали, что в состав оригинального раствора входит известь, речной песок, речная галька различных фракций, мелкоколоченая строительная керамика. Количественный состав ингредиентов, входящих в раствор, отличается в зависимости от типа кладки стены, строительной техники, характера, функции и хронологии объекта. Принимая во внимание все выше изложенные данные и хорошие результаты тестов, которые ежегодно получал этот метод консервации стен на территории Леукаспис, было принято решение применить его также в Новах. До 2005 г. он был использован в Новах на территории баптистерия в атриуме Большой базилики (2003 г.), епископских бань (2004 г.) и части стен *ptochotrofium* (2005 г.).

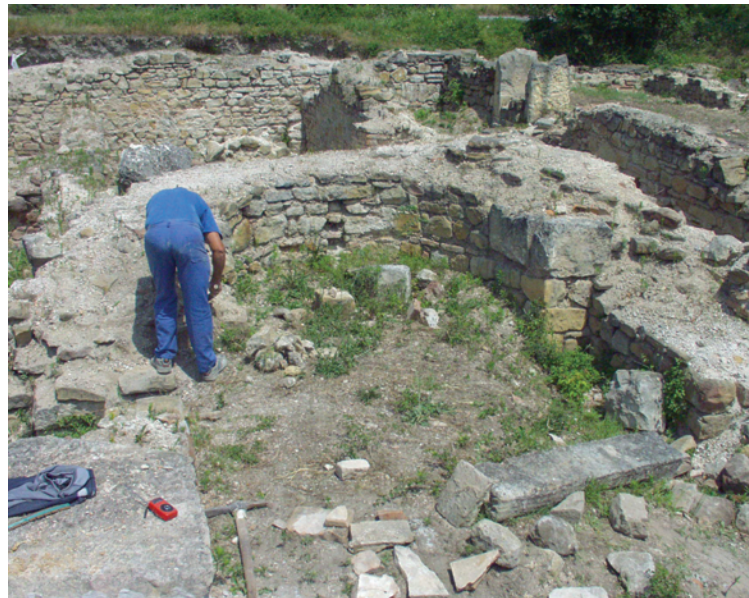
Рис. 5а. Новы – Свиштов 2004. Кальдарий в банях епископской резиденции. Вид с юго-востока в процессе реставрационных работ. Фото А.Б. Бернацки

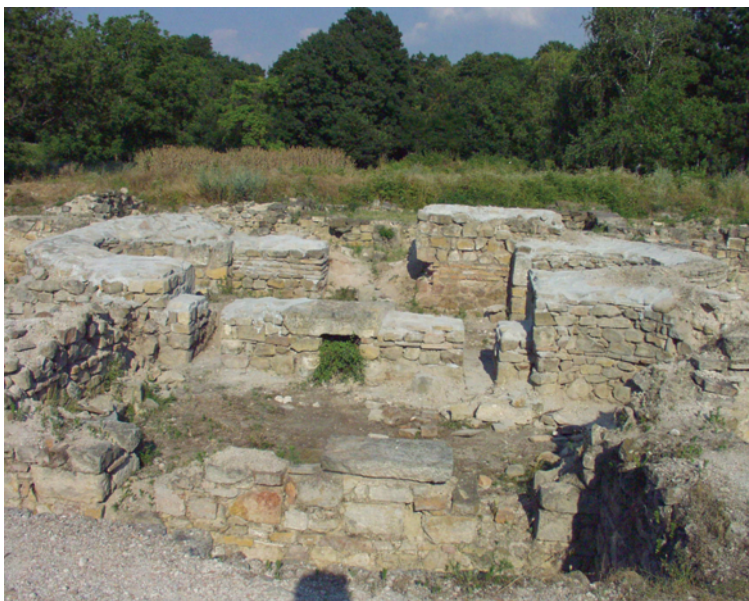
Рис. 5б. Новы – Свиштов 2004. Общий вид бани епископской резиденции. Вид с запада после реставрационных работ. Фото А.Б. Бернацки

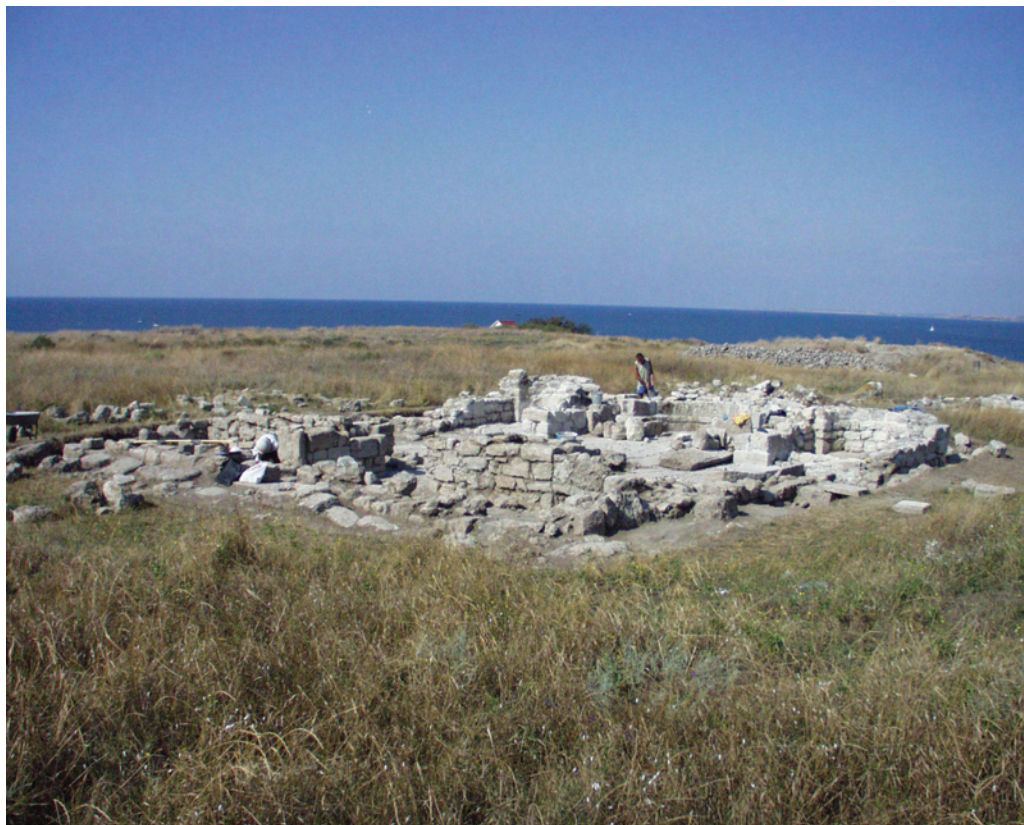
В период Великой Отечественной войны руины храма использовались в качестве оборони-

тельного сооружения, где было установлено артиллерийское орудие, из которого велся обстрел в северном направлении. С целью улучшения проведения обстрела была частично разобрана до фундамента северная часть главной апсиды. В месте установки орудия каменные известняковые плиты пола сильно потрескались. Храм, оставленный без надлежащей консервации, подвергся постепенному разрушению. Архитектурные элементы интерьера и камни из кладок стен храма использовались на протяжении всего времени после запуска Херсонеса в качестве строительного материала. В период после окончания раскопок в 2004 г. и до начала сезона 2005 г. верхние камни сохранившихся кладок стен алтарной части храма были сброшены со своих мест на каменные полы, чем был нанесен значительный ущерб памятнику.

Рис. 6. Херсонес Таврический – Севастополь 2005. Трехапсидный храм с триболонами.
Вид с юга в процессе реставрационных работ. Фото А.Б. Бернацки

1. В абсолютно разрушенных местах стены храма следует восполнить. Сохранившиеся стены храма необходимо накрыть каменной кладкой с применением известково-цементного раствора, чтобы обеспечить сохранность оригинальной структуры стен, предусмотрев возможность отвода атмосферной воды с поверхности стен и прилегающей территории. Засыпать остатки каменных полов, а также все неровности поверхности внутри храма 8-10 мм слоем речного песка и над ним – слоем однородного, среднего размера щебнем из балаклавского известняка. Следует учесть, что туристы обычно часто входят на стены и механически их разрушают, особенно углы и края. Консервацию следует выполнить в так называемой «долговременной» технике, которая максимально затруднит разрушение стен.

2. На месте разрушенных алтарных преград установить упрощенные отливки, которые бы указывали на место расположения балюстрад. Дополнения можно выполнить из искусственного камня.

3. На месте утраченных колонн установить имитации баз, на поверхности которых можно нарисовать круги для маркировки колонн. Реконструкцию можно осуществить с помощью искусственного камня.

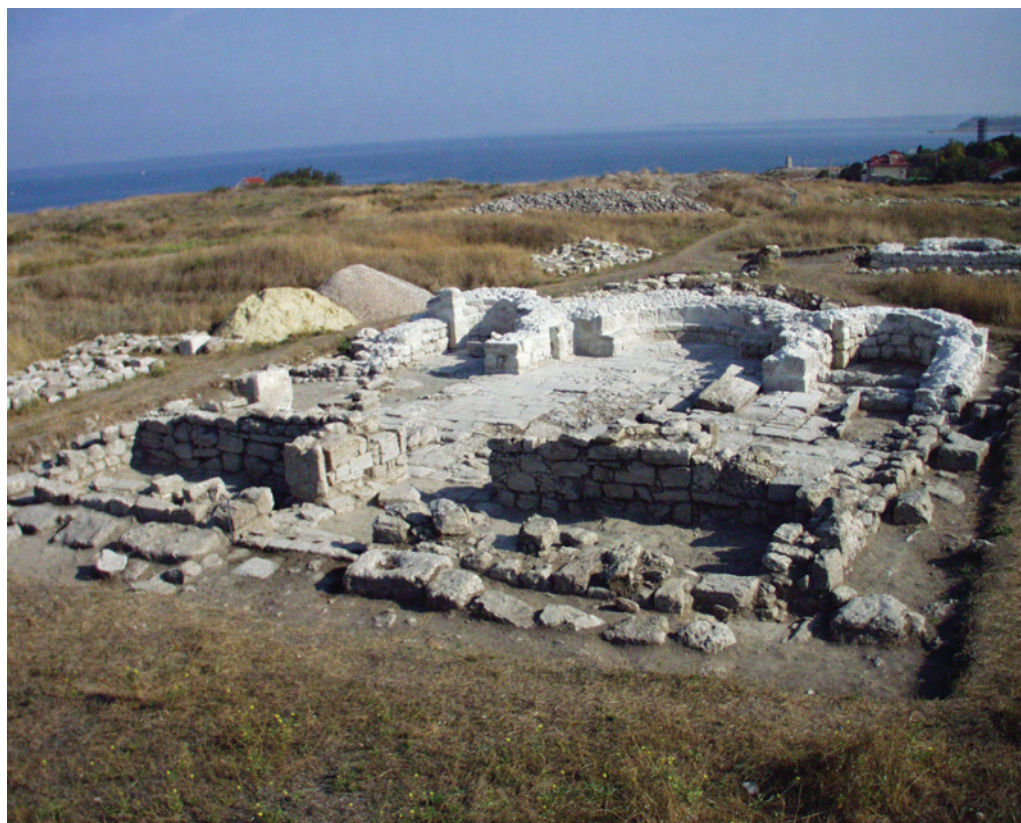
Рис. 6а. Херсонес Таврический – Севастополь 2005. Трехапсидный храм с триболонами.
Вид с юга в процессе реставрационных работ. Фото А.Б. Бернацки

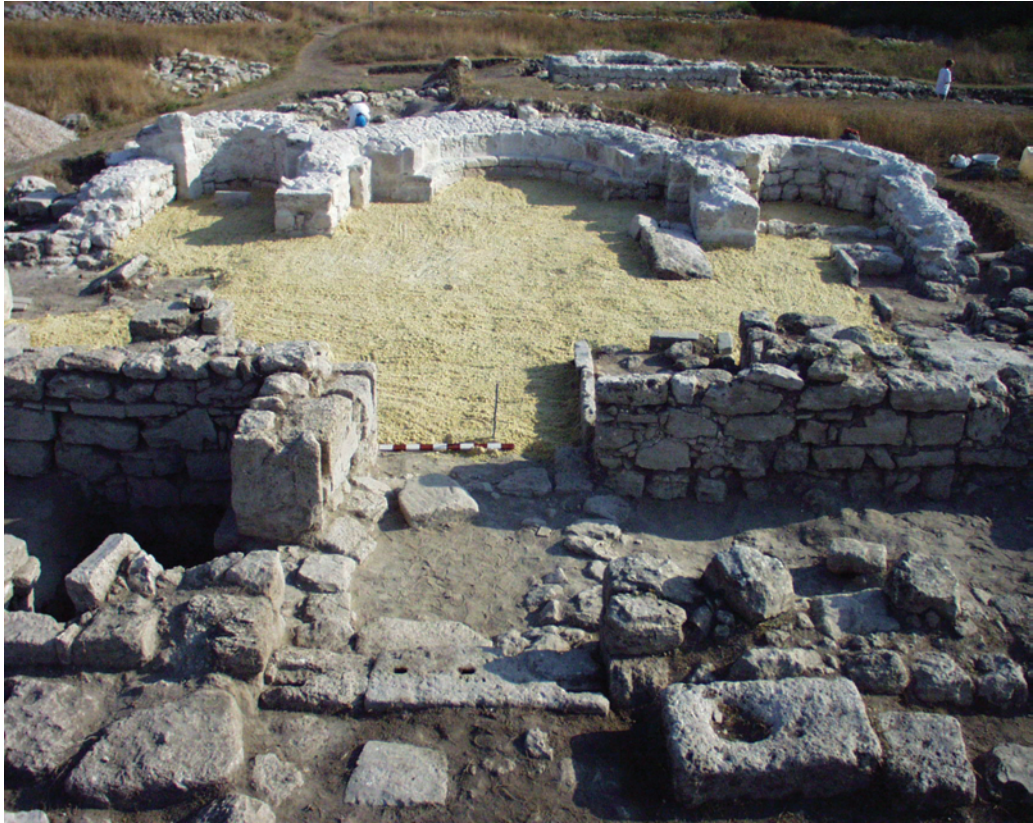
Рис. 6б. Херсонес Таврический – Севастополь 2005. Трехапсидный храм с триболонами. Вид с юго-запада в процессе реставрационных работ после засыпи каменных полов речным песком. Фото А.Б. Бернацки

Могилы после исследования засыпать землей без камней и других примесей (отсевом). В тех случаях, где сохранились каменные могильные плиты, установить их на первоначальном месте, после этого засыпать слоем песка и среднего щебня. Сохранившуюся в юго-восточном нефе могилу после исследования не засыпать, а накрыть оригинальными могильными плитами и закрепить их на месте известково-цементным раствором.

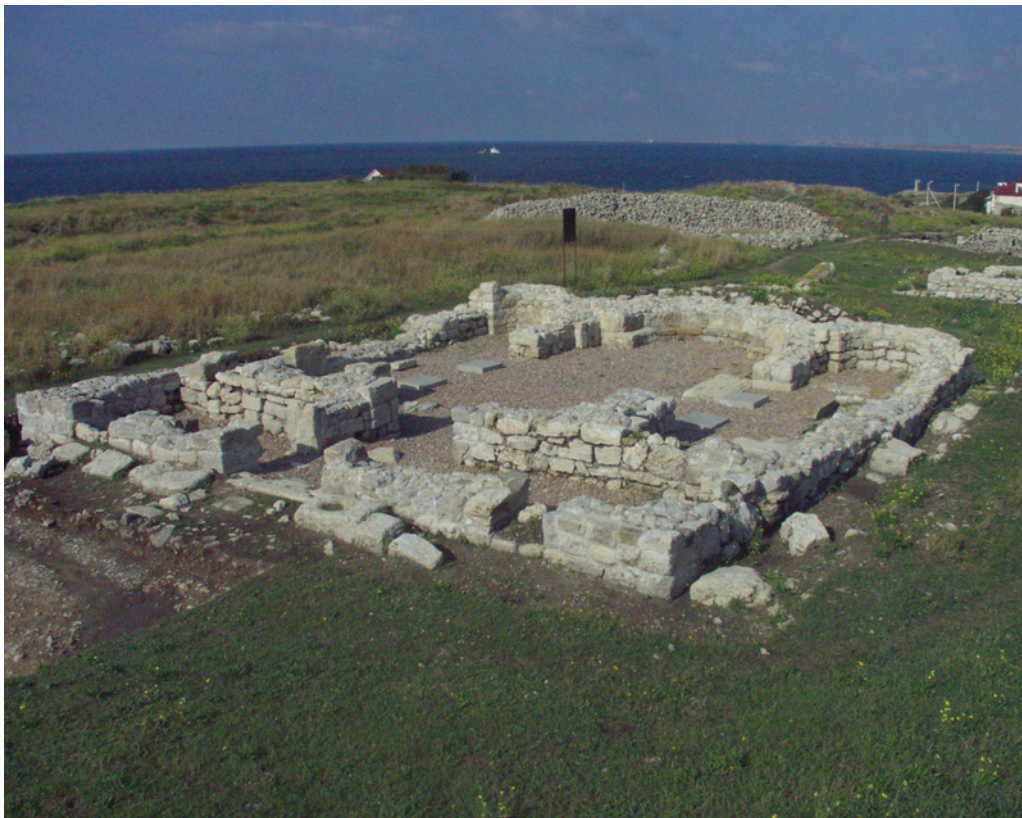
Рис. 6в. Херсонес Таврический – Севастополь 2006. Трехапсидный храм с триболонами. Вид с юга после реставрационных работ. Фото А.Б. Бернацки

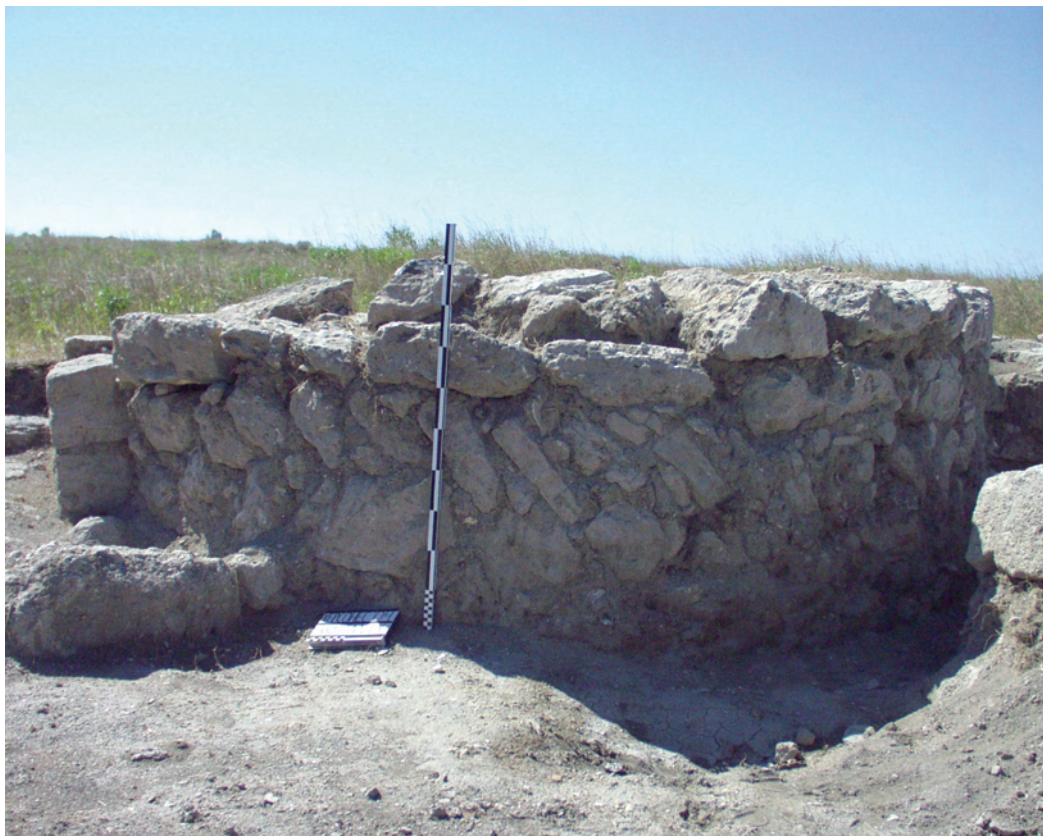
Рис. 7. Херсонес Таврический – Севастополь 2004. Трехапсидный храм с триболонами, юго-восточная апсида. Вид с востока перед началом реставрационных работ. Фото А.Б. Бернацки

5. При обеспечении соответствующей охраны объекта следует рассмотреть возможность размещения на первоначальном месте в алтарной части юго-восточной боковой апсиды известняковой опоры алтарного стола и имитации деревянной алтарной преграды на оригинальной каменной основе.

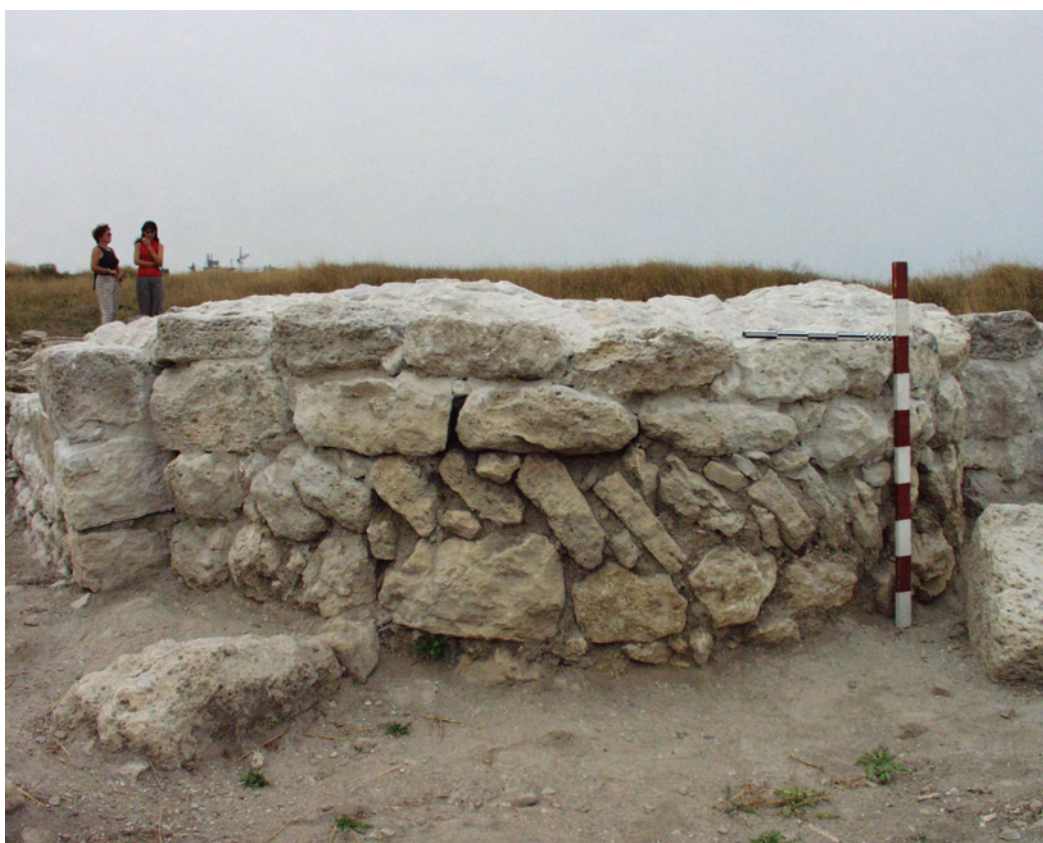
Рис. 7а. Херсонес Таврический – Севастополь 2005. Трехапсидный храм с триболонами, юго-восточная апсида. Вид с востока после реставрационных работ. Фото А.Б. Бернацки

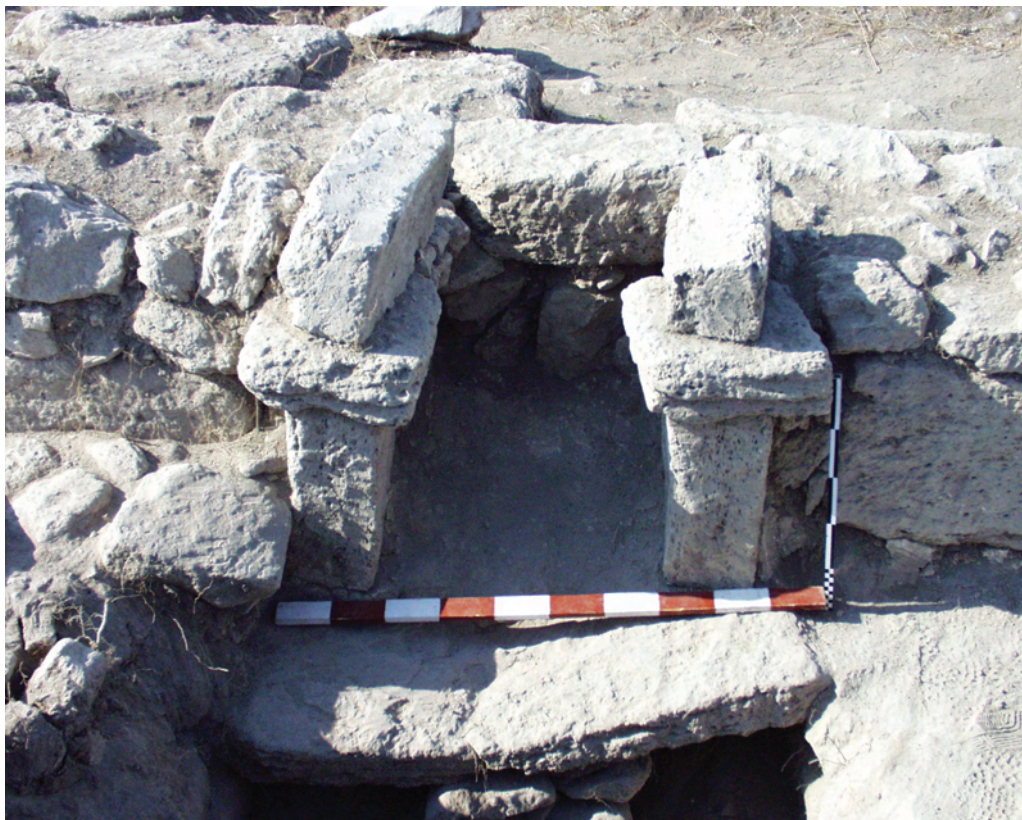
Рис. 8. Херсонес Таврический – Севастополь 2005. Трехапсидный храм с триболонами, ниша в нартексе. Вид с северо-востока перед началом реставрационных работ. Фото А.Б. Бернацки

Поскольку ниша находится непосредственно над частью могилы, то первоначально следует исследовать погребения под ней, а затем засыпать до уровня полов отсеком земли, далее насыпать слой песка и покрыть объект равномерно щебнем. Ниша была сооружена без использования связующего раствора, поэтому следует закрепить конструкцию с использованием известково-цементного раствора с минимально возможными швами, в противном случае без закрепления конструкция будет уничтожена.

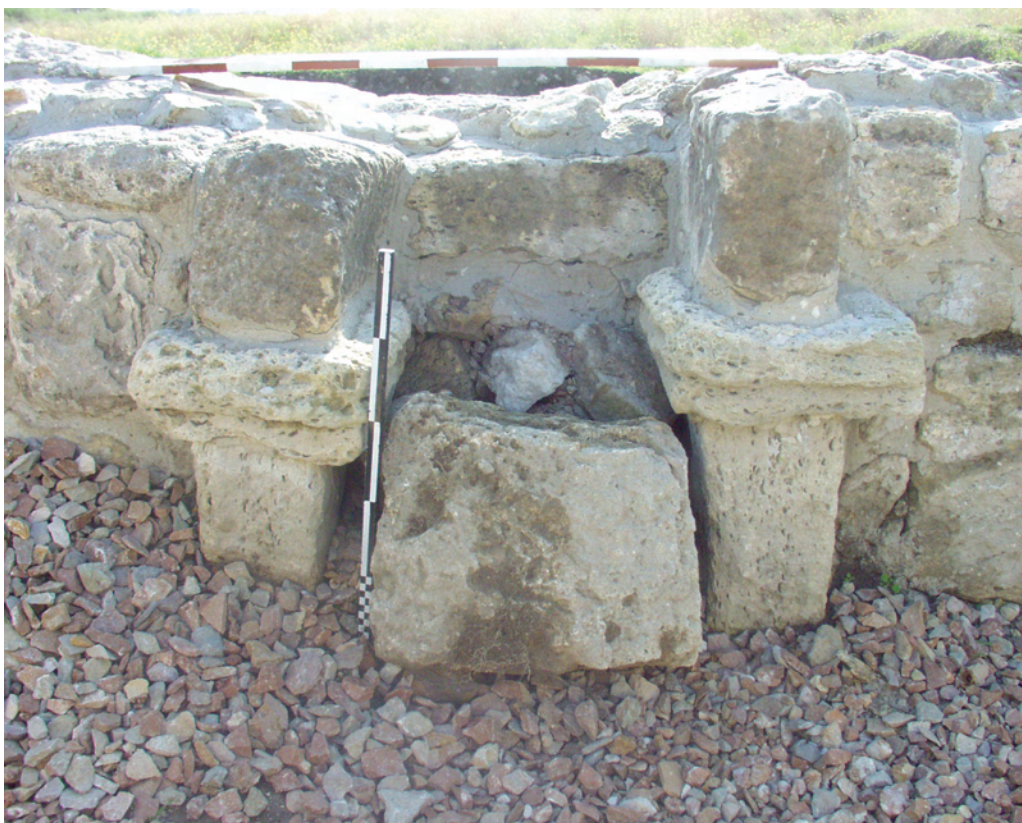
Рис. 8а. Херсонес Таврический – Севастополь 2006. Трехапсидный храм с триболонами, ниша в нартексе. Вид с северо-востока после реставрационных работ. Фото А.Б. Бернацки

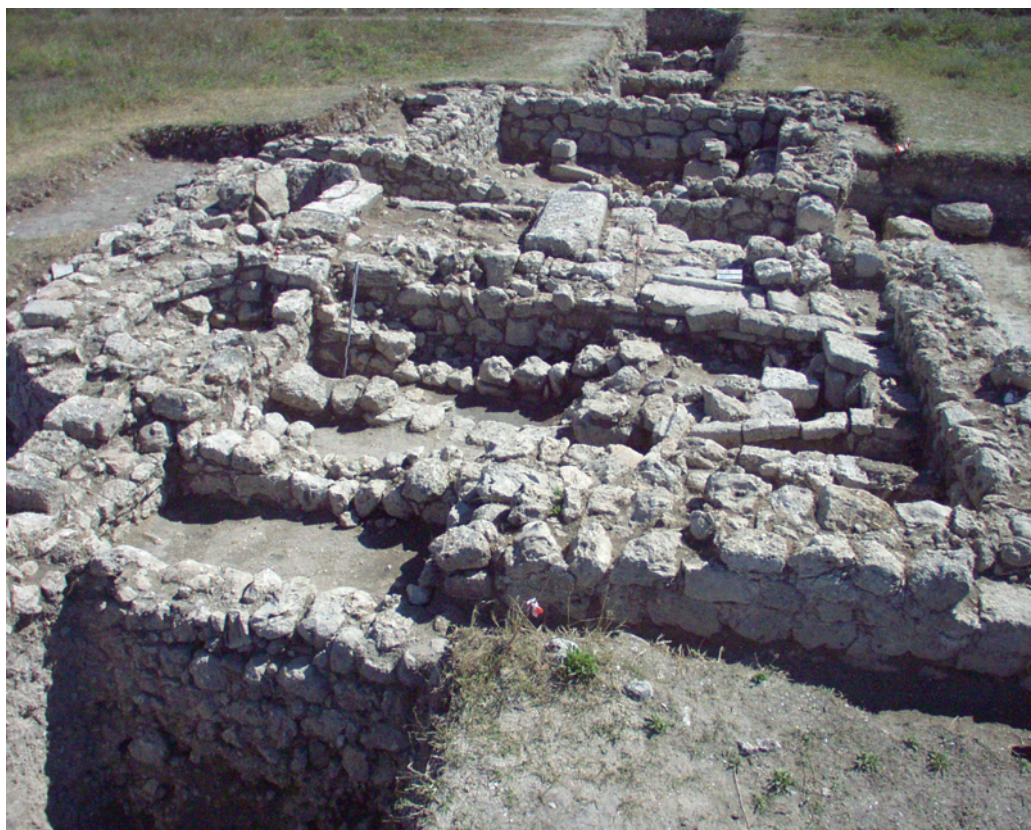
Часовня с аркосолями была открыта в 2004 г., представляет собой прямоугольное сооружение с одной апсидой. Внутри часовни под каменными полами были обнаружены индивидуальные могилы, разрушенные в новое и новейшее время. К северо-западной и юго-восточной стенам часовни пристроены могилы-костницы, ограбленные во время Крымской войны. Плиты каменных полов сохранились вдоль юго-западной стены. Часовня датируется XI-XIII вв.

Рис. 9. Херсонес Таврический – Севастополь 2004. Часовня с аркосолями.
Вид с северо-запада перед началом реставрационных работ. Фото А.Б. Бернацки

1. В частично разрушенных местах стены храма следует восполнить. Сохранившиеся стены храма необходимо накрыть каменной кладкой с применением известково-цементного

раствора, чтобы обеспечить сохранность оригинальной структуры стен, а также предусмотреть возможность отвода воды с поверхности стен и прилегающей территории. Консервацию следует выполнить в так называемой «долговременной» технике, которая максимально затруднит разрушение стен.

2. Поднять стену апсиды путем восполнения участков, где утрачены оригинальные камни. Заполнить отсеком внутреннюю часть апсиды до уровня полов и выровнять слоем среднего щебня.

3. Исследованные могилы засыпать отсеком до уровня полов и выровнять слоем среднего щебня в местах, где не сохранились каменные плиты полов.

4. Внутренние стены боковых могил с арко-солями восполнить аналогичными по структуре и размерам камнями, использовавшимися в кладке стен часовни, на земляном растворе.

5. При условии обеспечения соответствующей охраны можно создать имитацию аркосолий с помощью согнутых прутков из нержавеющей стали.
