А.Б. БЕРНАЦКИ

**ОСОБЕННОСТИ РЕСТАВРАЦИИ АНТИЧНЫХ ПАМЯТНИКОВ
(НА ПРИМЕРЕ ЛЕУКАСПИС, НОВЫ, ХЕРСОНЕСА ТАВРИЧЕСКОГО)**

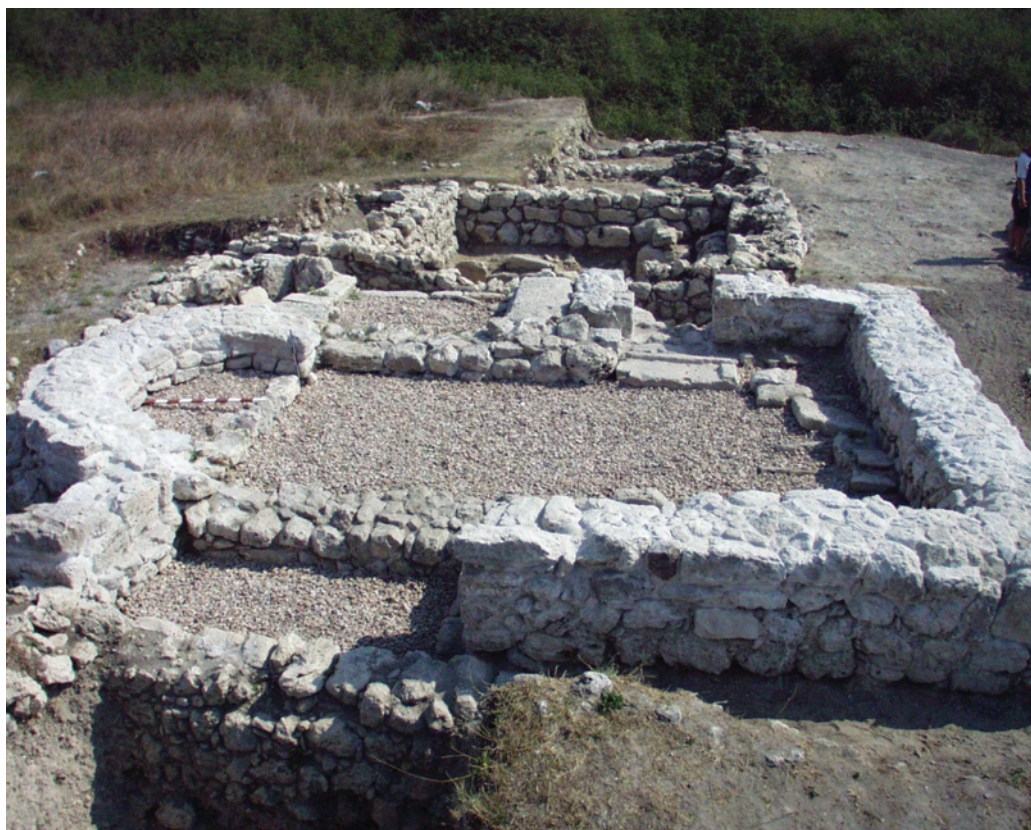
Рис. 9а. Херсонес Таврический – Севастополь 2005. Часовня с аркосолями.
Вид с северо-запада после реставрационных работ. Фото А.Б. Бернацки

1. В частично разрушенных местах стены храма следует восполнить. Сохранившиеся стены храма необходимо накрыть каменной кладкой с применением известково-цементного

раствора, чтобы обеспечить сохранность оригинальной структуры стен, а также предусмотреть возможность отвода воды с поверхности стен и прилегающей территории. Консервацию следует выполнить в так называемой «долговременной» технике, которая максимально затруднит разрушение стен.

2. Поднять стену апсиды путем восполнения участков, где утрачены оригинальные камни. Заполнить отсеком внутреннюю часть апсиды до уровня полов и выровнять слоем среднего щебня.

3. Исследованные могилы засыпать отсеком до уровня полов и выровнять слоем среднего щебня в местах, где не сохранились каменные плиты полов.

4. Внутренние стены боковых могил с арко-солями восполнить аналогичными по структуре и размерам камнями, использовавшимися в кладке стен часовни, на земляном растворе.

5. При условии обеспечения соответствующей охраны можно создать имитацию аркосолий с помощью согнутых прутков из нержавеющей стали.
