**ЗОВНІШНІЙ НАСТІННИЙ РОЗПИС КРІПОСНИХ МУРІВ КИЄВО-ПЕЧЕРСЬКОЇ ЛАВРИ. ІСТОРІЯ РЕСТАВРАЦІЇ, ДОСЛІДЖЕННЯ ТА ПРОБЛЕМИ ЗБЕРЕЖЕННЯ**

*Стаття присвячена історії створення та реставрації настінних розписів на кріпосних мурах перед Троїцькою надбрамною церквою Києво-Печерської лаври та аналізу основних періодів реставраційних втручань. На підставі сучасного всебічного дослідження надана характеристика сучасного стану пам'ятки та рекомендації щодо подальшого її збереження та реставрації.*

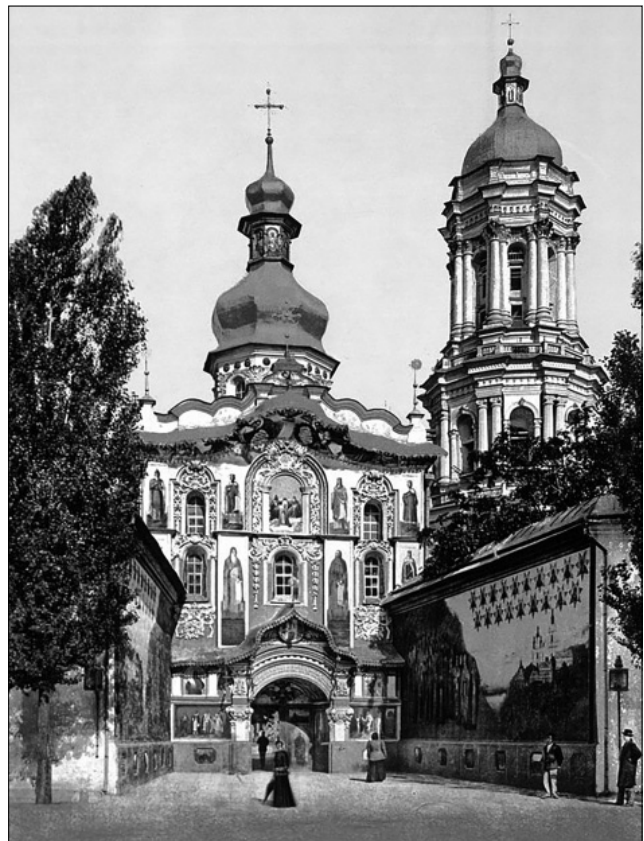
Рис. 1. Троицька надбрамна церква та живопис на південній стіні, 1890 р.

Рис. 2. Троїцька церква та живопис на південній стіні, поч. ХХ ст. посних стін зазнав тоді суттєвих змін. В описі Троїцької церкви 1853 р. зазначається, що «Съ внешней стороны перед вратами в уступе ограды по обоим бокам стен в верхней части, оббитой цинковыми листами, написано Лаврское небо, т.е. Святая Лавра, обе пещеры с церквами, построенными над ними, и по их небу в звездах лики Печерских угод-

ников, и Собор их шествуемый из церкви Лавры» (рис. 1). В рапорті доглядача іконописної школи ієромонаха Феогноста відмічаємо: «Соборы Св. Печерських на зрителя производят неправильное впечатление[...]преподобные, написанные на небе, почитаются за святых, а которые изображены на земле признаются за грешников, но чтобы избежать такой нелепости, [...]уничтожить верхние звезды, а преподобных, находящихся в оных присоединить к общим группам» [15]. Таким чином, в 1900 р. було змінено композиційне рішення обох зображень. Крім того, під час виконання підготовчих робіт було з'ясовано, що стан металевих листів, на яких був нанесений живопис, незадовільний. Відтак, їх було видалено та виконано новий розпис в техніці олійного живопису вже по тиньку (рис. 2).

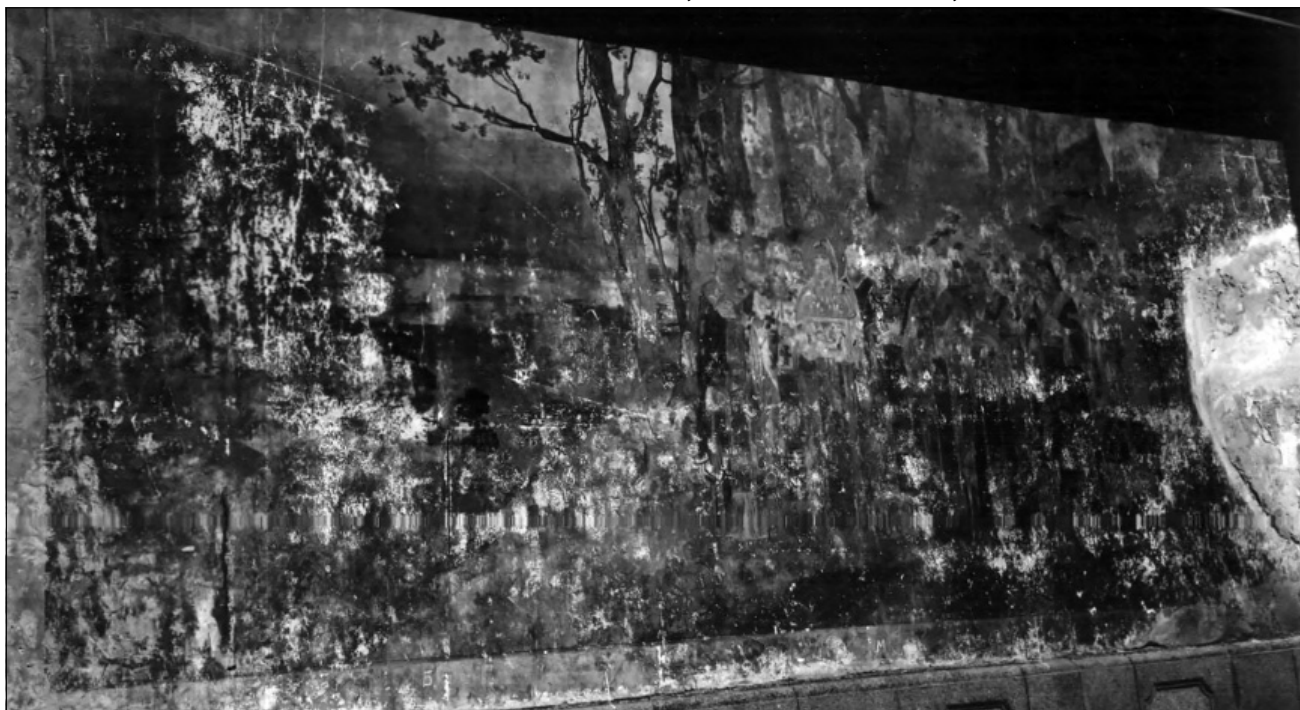
Рис. 3. Композиція «Собор преподобних Печерських Ближніх печер» на північній стіні мурів, 1956 р.

трест з будівництва монументів та реставрації пам'яток архітектури (трест «Будмонумент») [19, арк. 5]. Однак, згубні наслідки тривалого негативного ставлення до пам'яток культової архітектури в 30-ті роки давалися взнаки. Акцент в охороні і реставрації дедалі переносився на новоспоруджені об'єкти, а увага до пам'яток старовини ставала неактуальною. Крім того, мали місце значні економічні труднощі, нестача кваліфікованих кадрів, будівельних матеріалів, проектно-документації тощо. Відтак, безпосередня підготовка до відновлення розписів розпочалася тільки в 1956 р. Попередні дослідження відмічають аварійний стан розписів: «По всій площині фарбовий шар знебарвлений і великими ділянками змитий до левкасу... Олійний живопис сильно зруйнований та має багато втрат[...]Штукатурний шар композиції «Собор ближніх печер» відстав на 80 %. Потріскався від різких коливань температури та внаслідок просідання стіни. В лівій частині композиції на площі 14 м<sup>2</sup> тиньк втрачений. Місцями фарбовий шар цілком змитий» (рис. 3).

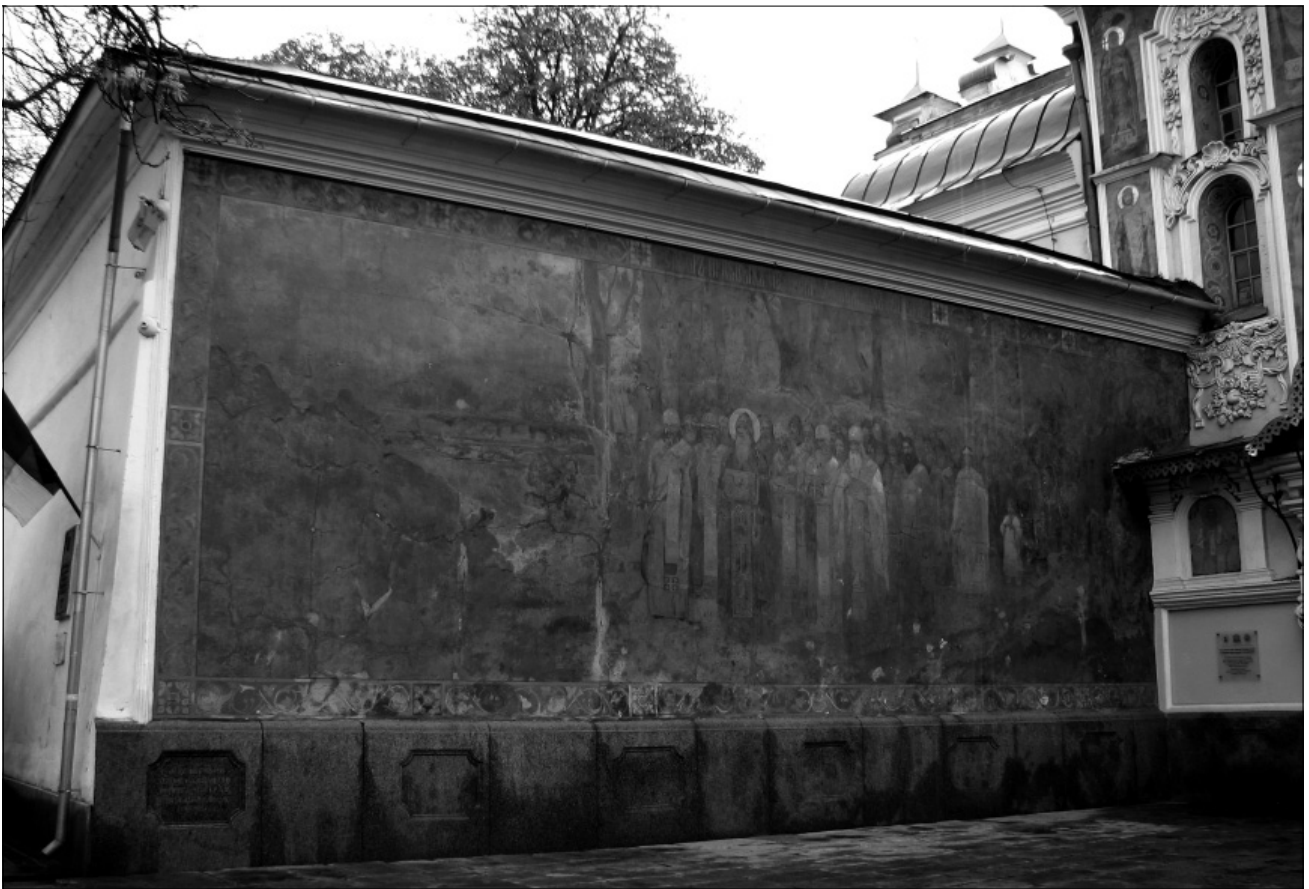
*Рис. 4. Композиція «Собор преподобних Печерських Ближніх печер» на північній стіні мурів, сучасний стан*

На сьогодні питання збереження та реставрації стінопису кріпосних стін досі актуальне. Під впливом ультрафіолету та атмосферних опадів пігменти фарбового шару знебарвилися, а вивітрювання та постійні коливання температури та вологості вплинули на олійне в'язиво. На поверхні живопису простежується розкладання шару лаку, ущільнене забруднення, кіптява від вихлопів автотранспорту та сітка жорсткого кракелюру з активним лущенням фарби (рис. 4, 5). Незадовільним є і сучасний стан стін з північної сторони, де здійснено роботи з гідроізоляції. Простежується значне зволоження поверхні, втрати штукатурного шару, накопичення вологи перед вимощенням після атмосферних опадів. На жаль, не вирішена проблема і постійної вібрації пам'ятки внаслідок проїзду автотранспорту по вул. Лаврська. Останні спостереження фіксують прогресуючу динаміку до розширення конструктивних тріщин як на ділянках з живописом на мурах, так і в інтер'єрі Троїцької надбрамної церкви.

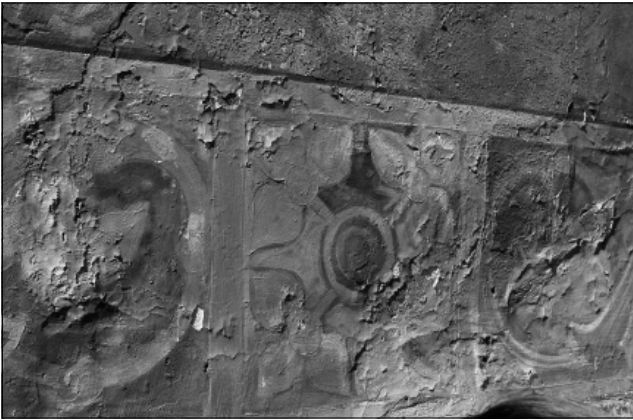
Рис. 5. Стан композиції

«Собор преподобних Печерських Ближніх печер», фрагмент

Чергові заходи щодо відновлення живопису, розміщеного на мурах, виконувалися в 1976 та 1985 роках Київською госпрозрахунковою міжобласною спеціальною науково-реставраційною виробничою дільницею [20]. В супроводжувачій документації зазначалося: «Стіна постійно зазнає впливу сонячних променів, атмосферних опадів та перепадів температур. На сьогоднішній день негативно впливає на збереження живопису загазованість повітря та вібрація від транспорту, що проїжджає поряд. Вібрація стіни викликає появу нових тріщин в штукатурному шарі». Стан фарбового шару на момент обстеження був незадовільний. Під дією дощу та снігу відбувалося механічне потоншення та вимивання фарбового шару, а від впливу ультрафіолетових променів сталося вицвітання багатьох пігментів, всю поверхню композиції вкривав жорсткий кракелюр. До переліку основних проблем загального стану додалися ще й наслідки невдалих реставраційних заходів, проведених в повоєнний період. Як відмічав художник-реставратор КМСНРВМу В.І. Бабюк, реставрація 1958–1959 рр. прискорила процес руйнування розписів, так як для закріплення тиньку були використані нагелі з

шляпками, виготовленими з оргскла, а «коефіцієнт розширення цього матеріалу та тиньку різні, що спричинило появу нових тріщин навколо кожного нагеля».
