А. О. Козловський, В. О. Крижановський

САДИБИ-ДВОРИ РЯДОВИХ МЕШКАНЦІВ КОПИРЕВОГО КІНЦЯ

Статтю присвячено дослідженню споруд різноманітного призначення, які входили до складу давньоруських садиб-дворів, виявлених під час археологічних розкопок на території Копиревого кінця у місті Києві.

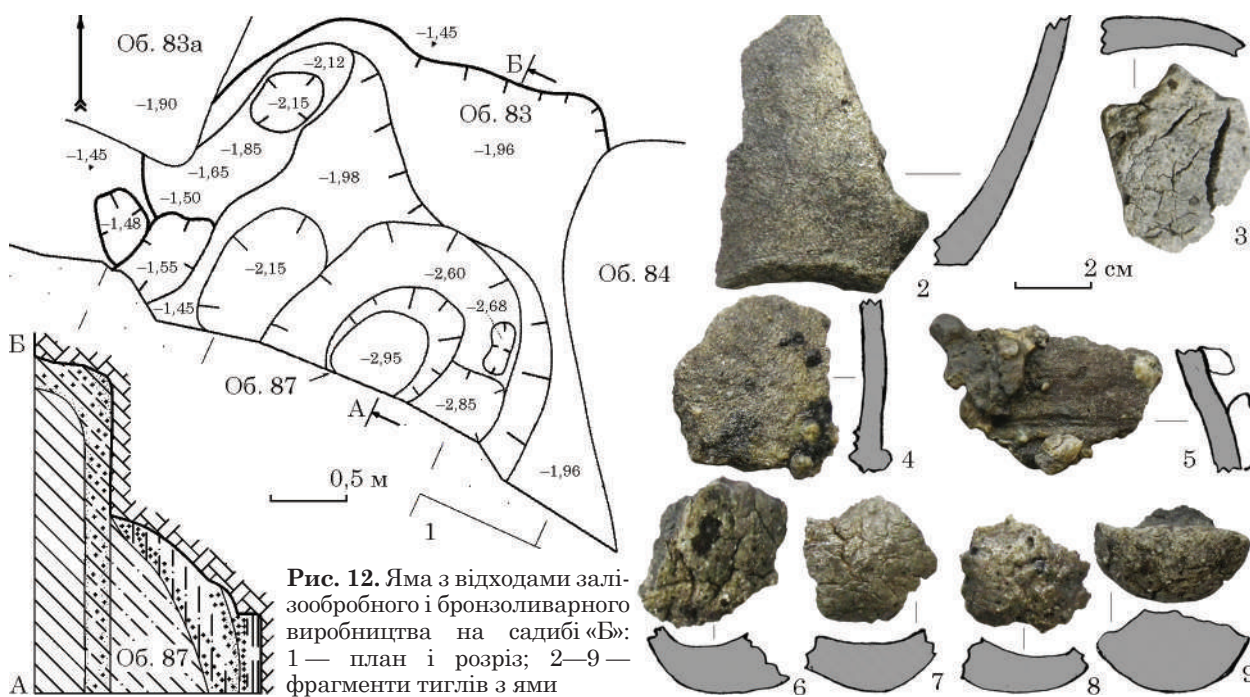
Рис. 12. Яма з відходами залізообробного і бронзоливарного виробництва на садибі «Б»: 1 — план і розріз; 2—9 — фрагменти тиглів з ями
