Олег Иоаннисян, Елена Черненко

Спасо-Преображенский собор в Чернигове в свете последних архитектурно-археологических исследований

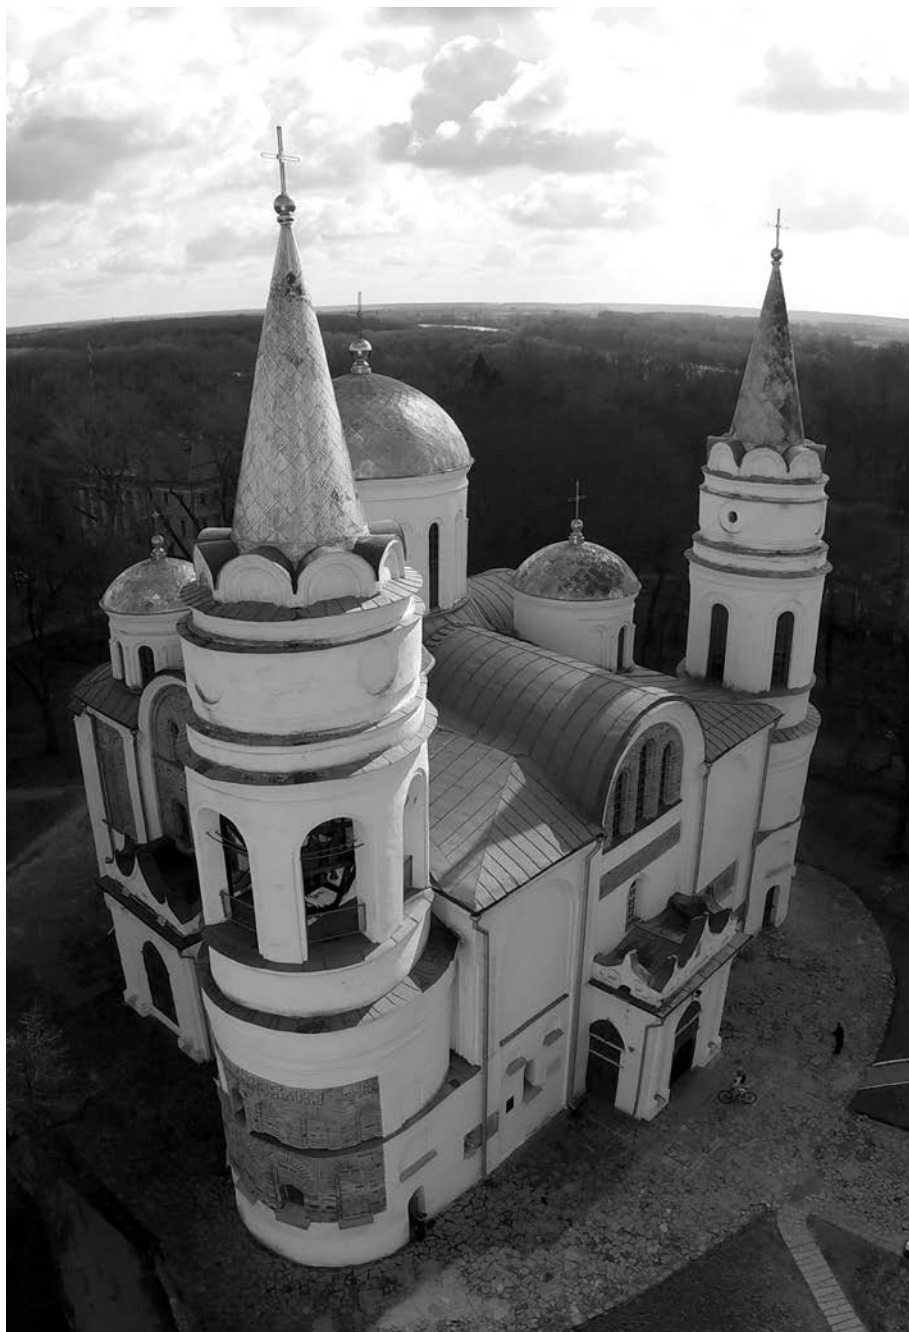
Рис. 1. Чернигов. Спасо-Преображенский собор.
Общий вид. Фото 2015 г.

Спасо-Преображенский собор в Чернигове — древнейший из сохранившихся до наших дней памятников древнерусского зодчества (рис. 1). Первые архитектурно-археологические и натурные исследования были проведены в 1871 г. А.А. Авдеевым, а в 1881 г. — А.М. Павлиновым¹. Впоследствии к его изучению обращались Ф.Ф. Горностаев и Д.В. Айналов (1906 г.)², Н.Е. Макаренко и И.В. Моргилевский (1923–1929 гг.)³, Ю.С. Асеев (1947 и 1952 гг.), Н.В. Холостенко и М.М. Говденко (Александрова) (1966–1982 гг.)⁴. Специальные исследования посвятил этому памятнику А.И. Комеч⁵.

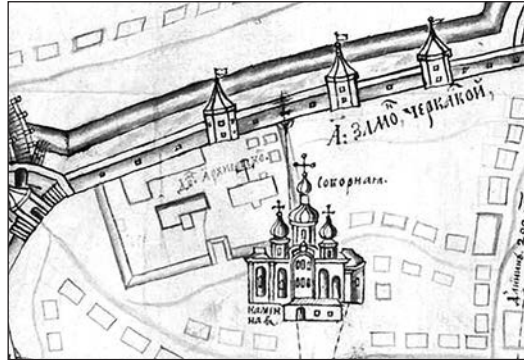
Рис. 2. Фрагмент *Абриса Черниговского* 1706 г. с изображением Спасо-Преображенского собора

Первым достоверным изображением Черниговского Спаса можно считать миниатюру на *Абрисе Черниговском* 1706 г., введённом в научный оборот в 1970-х гг. (рис. 2)¹⁸. Судя по всему, тут воспроизведён южный фасад храма, с пониженной восточной закомарой и ещё не надстроенной ко времени создания *Абриса* южной апсидой.

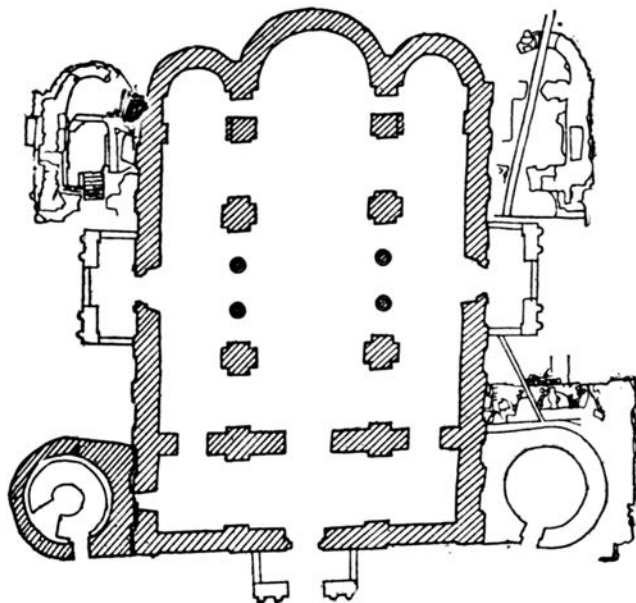
Рис. 3. Чернигов. Спасо-Преображенский собор. План (по Н. В. Холостенко)

В современном виде Спасо-Преображенский собор представляет собой трёхнефный трёхапсидный пятикупольный храм с нартексом (рис. 3, 4). Его длина 33,2 м, ширина — 22,1 м, высота — 29 м от современного уровня пола и 30 м — от первоначального.

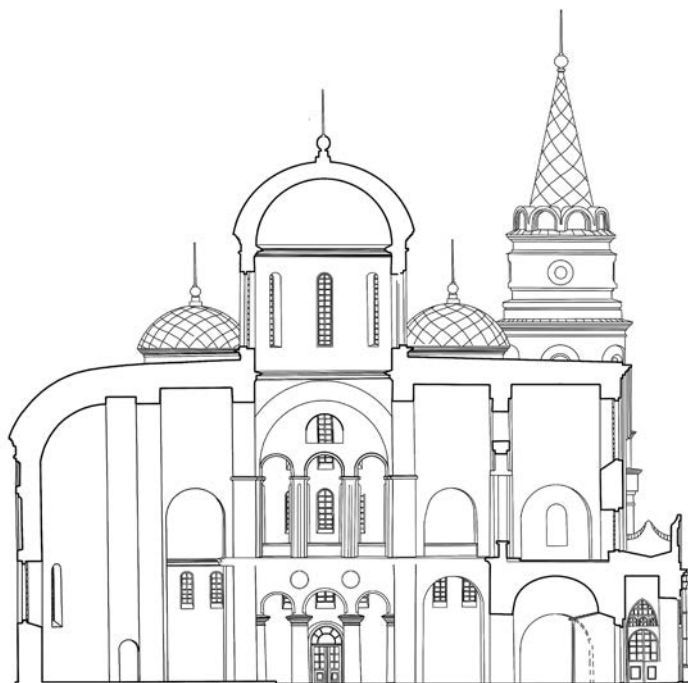
Рис. 4. Чернигов. Спасо-Преображенский собор. Разрез через центральный неф

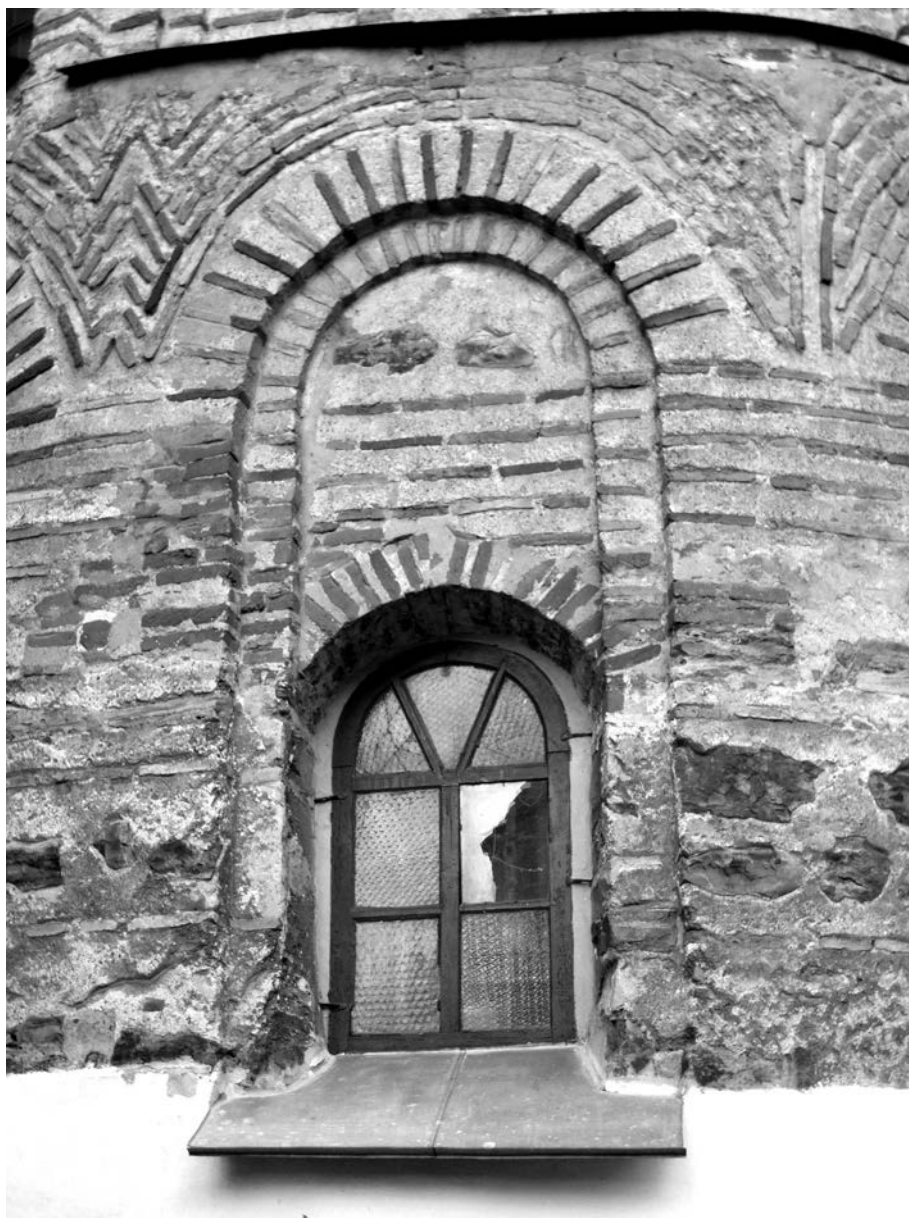
Рис. 5. Чернигов. Спасо-Преображенский собор.
Фрагмент кладки и декорации фасада лестничной башни в верхних частях кладки

Толщина стен Спасского собора составляет от 1,4 до 1,65 м. Они сложены в технике *opus mixtum* из подтёсанных блоков камня (песчаника). При этом в нижних частях стен (на высоту от 2,5 до 3 м) камень в кладке преобладает над плинфой. Выше этого уровня плинфа используется намного более активно, в том числе — для декоративной кладки, а пилястры, перемычки и своды выполнены исключительно из плинфы. Следует отметить, что в той же технике, что и основной объём храма, выполнена его единственная сохранившаяся пристройка — лестничная (северная) башня (рис. 5).

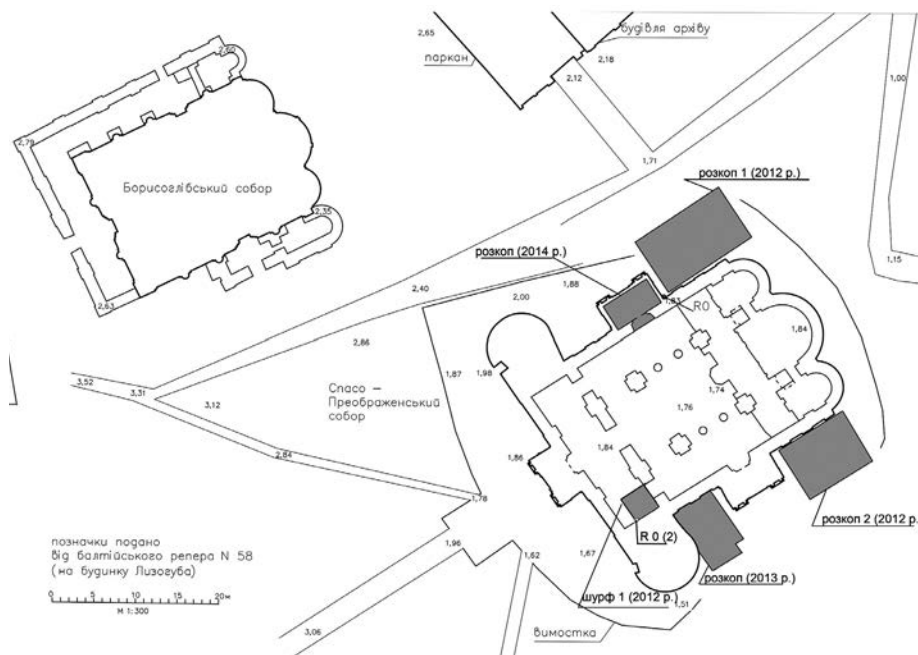
Рис. 6. Чернигов. Спасо-Преображенский собор.
Схема расположения раскопов 2012–2014 гг.

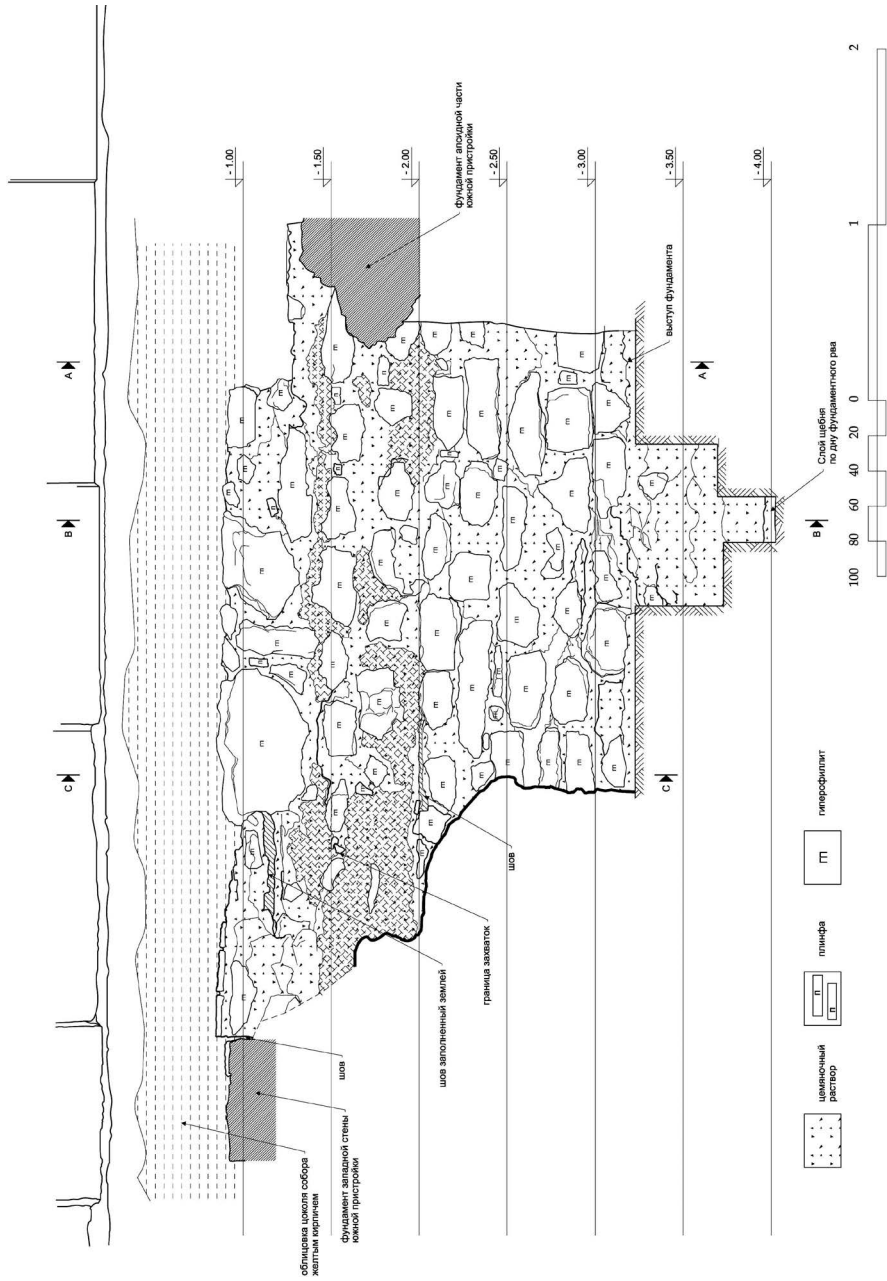
Рис. 7. Чернигов. Участок фундамента южной стены Спасо-Преображенского собора (Раскоп 2, 2012 г.)

строительном цикле (см. рис. 7, 8). Наиболее чётко прослеживается горизонтальный шов, выше которого фундамент практически вертикален и аккуратно выложен. Ниже шва он постепенно сужается (максимально — на 0,15 см), его поверхность неровная, наружу выступают отдельные каменные блоки.

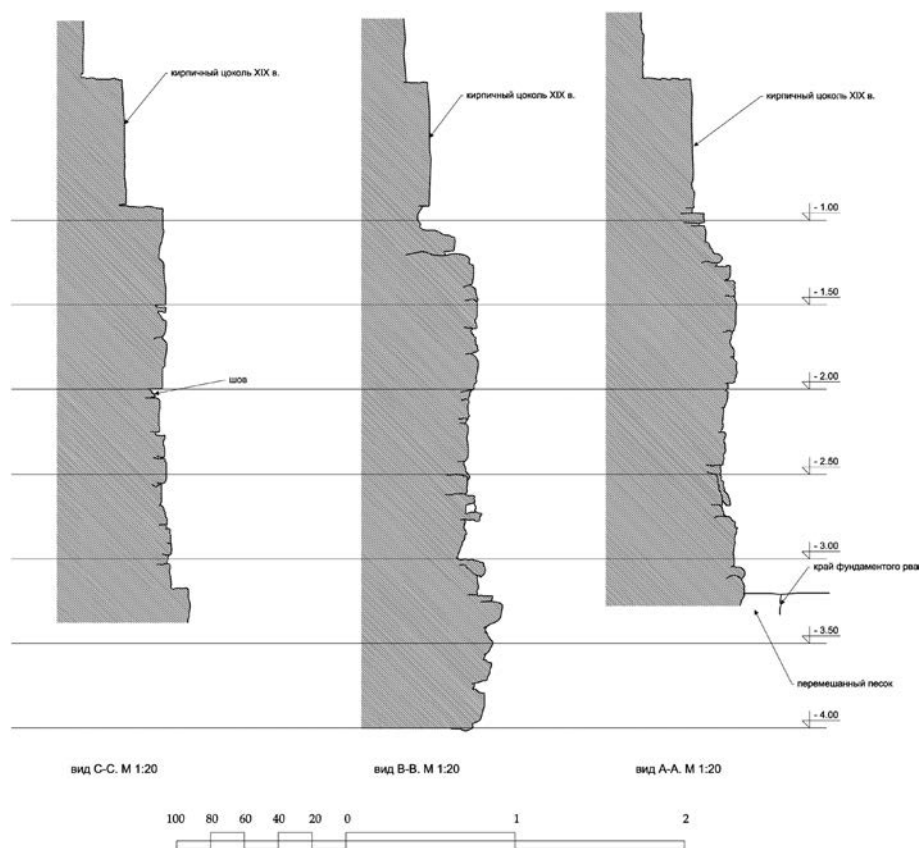
Рис. 8. Чернигов. Спасо-Преображенский собор.
Разрез через южную стену и фундамент (Раскоп 2, 2012 г.)

Внешний обрез фундамента храма выступает на 0,35–0,4 м за пределы плоскости южной стены (рис. 8). В то же время, согласно данным Н.В. Холостенко, у западной стены фундаментный выступ составляет 0,61–0,65 м, а в апсидной части — до 1,45 м⁴³.

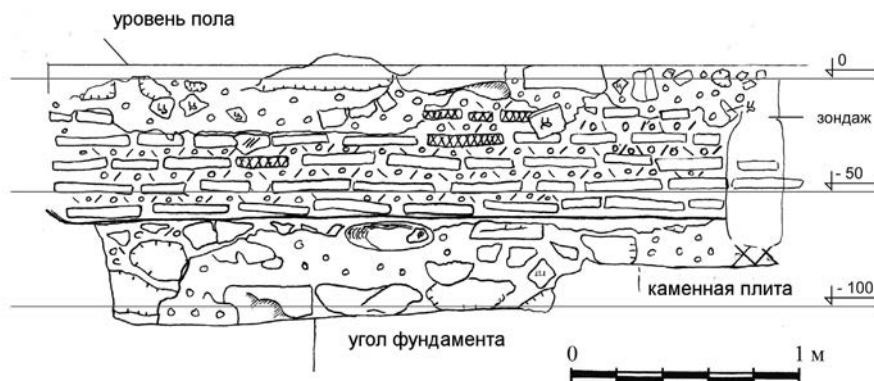
Рис. 9. Чернигов. Спасо-Преображенский собор.
Участок внутреннего фасада южной стены в нартексе (Шурф 1, 2012 г.)

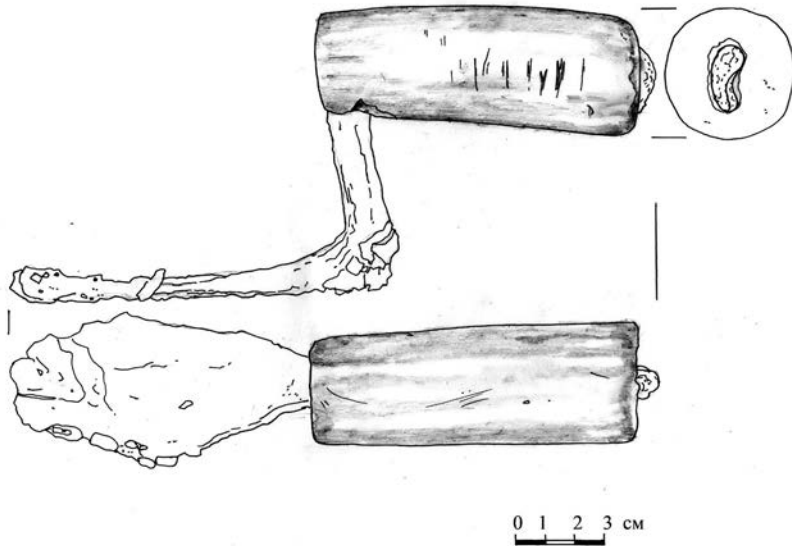
Рис. 10. Чернигов. Спасо-Преображенский собор. Кельма (Шурф 1, 2012 г.)

В слое обмазки на дне ниши рядом с мастерком был вмурован обломок жёлтой плинфы. Он располагался таким образом, что его поверхность находилась на одном уровне с поверхностью рукояти кельмы. Складывалось впечатление, что замурованная в фундамент во время строительства Спаса кельма была открыта во время обустройства ниши для гробницы. Однако её оставили на месте, подложив рядом плинфу, чтоб сохранить кельму от разрушения под весом установленного поверх неё саркофага.

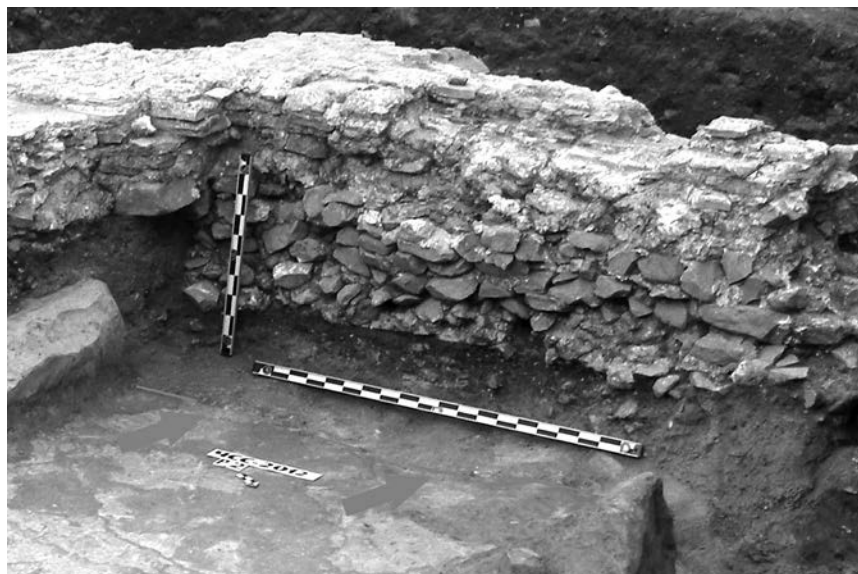
Рис. 11. Чернигов. Спасо-Преображенский собор. Фундаментный ров южного портика в пределах южной капеллы (Раскоп 2, 2012 г.)

Речь идет о следах южного притвора (или портика). Следы его существования удалось обнаружить во время исследования южной капеллы (Раскоп 2, 2012 г.). В её внутреннем пространстве на уровне материка были выявлены остатки фундаментного ровика (рис. 11, 12, 18). Стенка ровика проходила параллельно западной стене капеллы, за 0,6–0,75 м от неё, и выходила за пределы пристройки. К сожалению, на примыкавшем к Спасскому собору участке ровик оказался разрушенным ямой XIX в. (Яма 1).

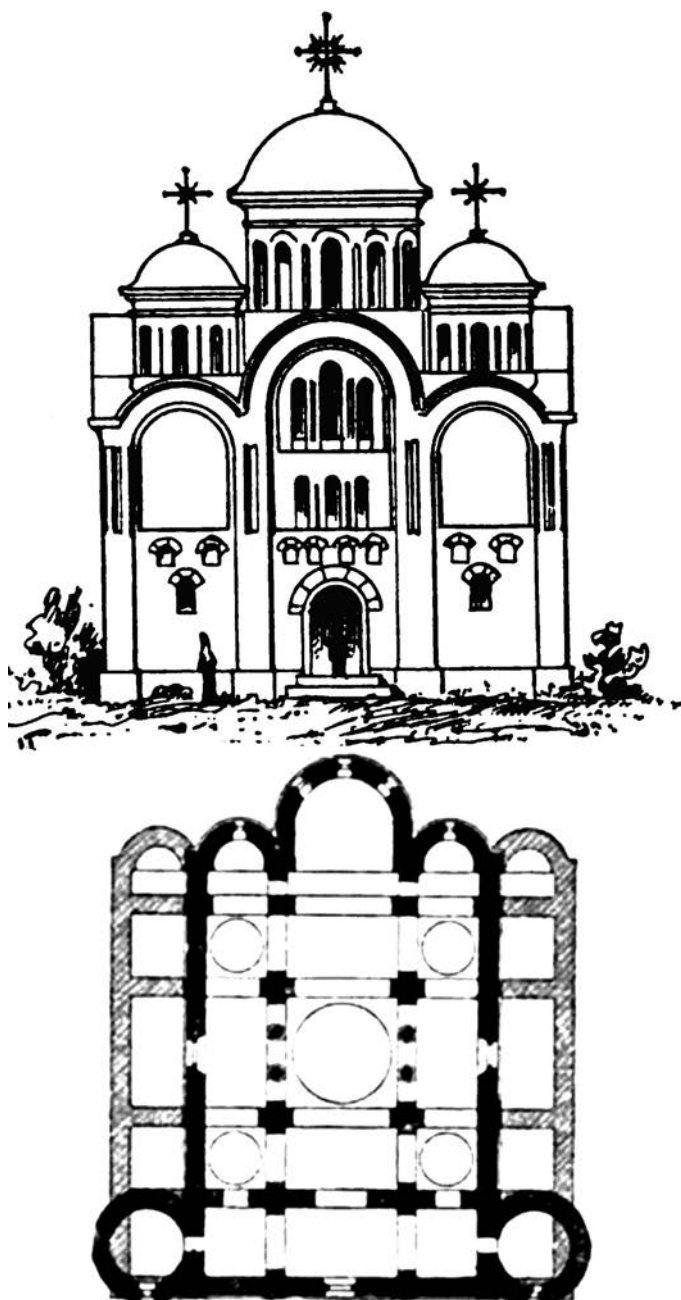
Рис. 13. Чернигов. Спасо-Преображенский собор.
Реконструкция (вверху) и план (внизу) А. М. Павлинова

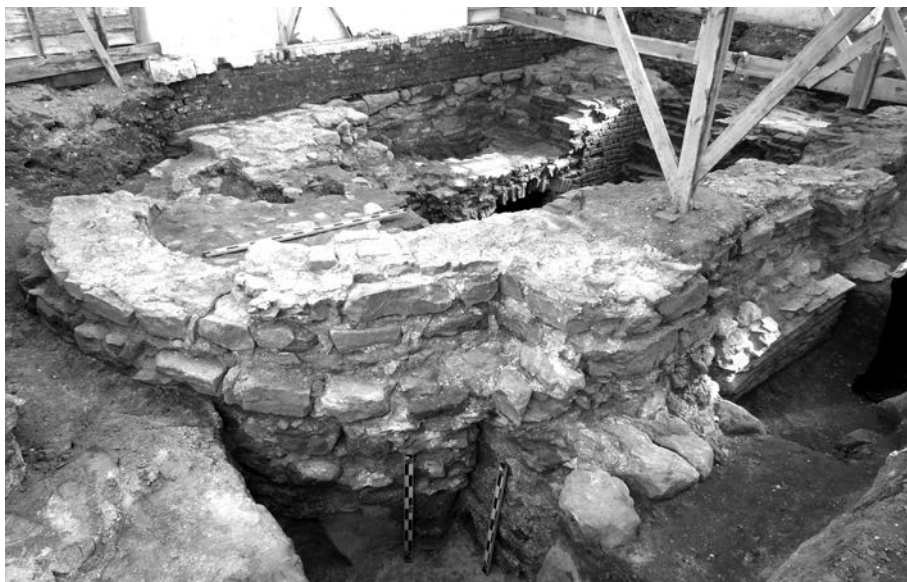
Рис. 14. Чернигов. Северная капелла Спасо-Преображенского собора.
Вид с северо-востока (Раскоп 1, 2012 г.)

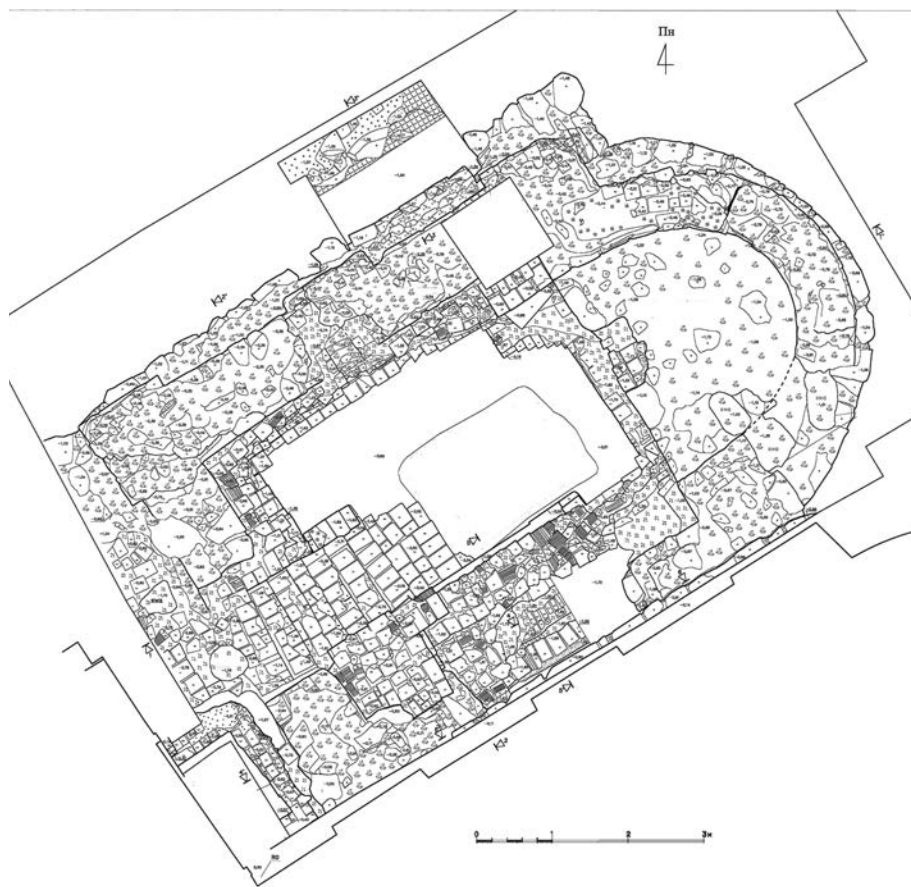
Рис. 15. Чернигов. Северная капелла Спасо-Преображенского собора
(Раскоп 1, 2012 г.)

Толщина стен постройки различна. Так, толщина северной стены почти не уступает массивности стен Спаса и составляет 1,4 м, а западной ещё большая — 1,96 м. Значительно менее массивны южная стена (0,68 м), пристроенная вплотную к северному фасаду собора, и стена апсиды (0,76 м).

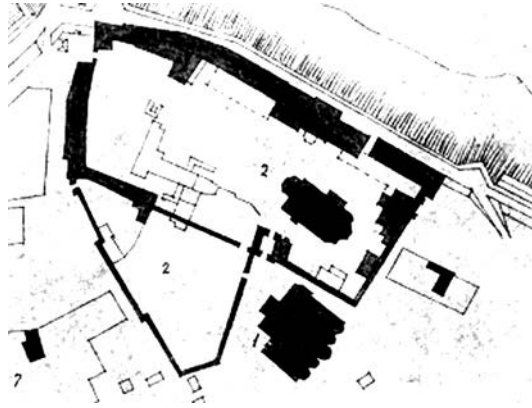
Рис. 16. Фрагмент плана Чернигова 1751 г.
с изображением Спасо-Преображенского собора (внизу)

Как уже говорилось выше, кладка стен и фундаменты капеллы оказались разорванными широкой трещиной. Более того, у её основания были прослежены и трещины в материке. Такая картина деформаций свидетельствует о катастрофе, вероятнее всего — землетрясении, произошедшем в древности. После катастрофы капелла была отремонтирована и просуществовала вплоть до XVIII в., о чем свидетельствуют как письменные источники, так и её изображения на планах города (см. рис. 2, 16).

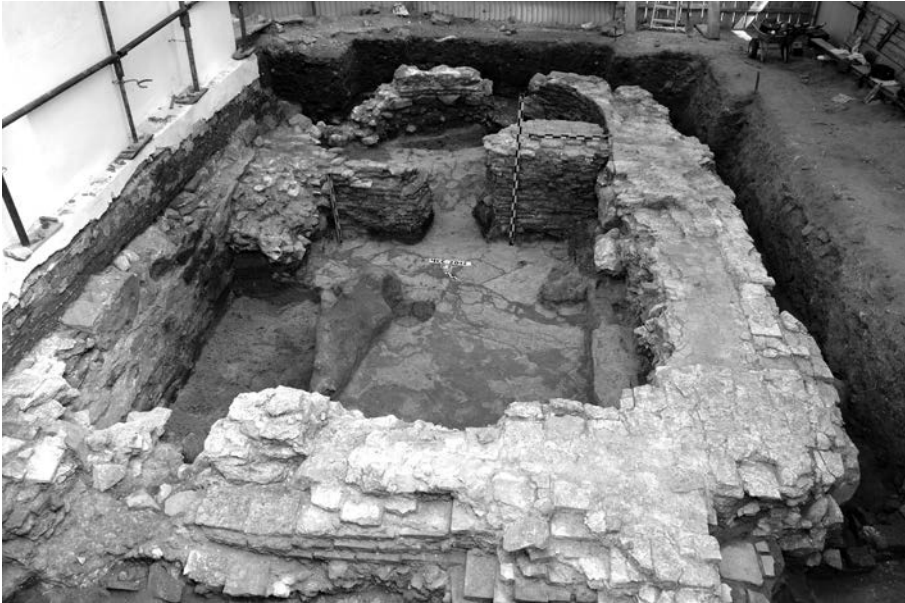
Рис. 17. Чернигов. Южная капелла Спасо-Преображенского собора.
Вид с запада (Раскоп 2, 2012 г.)

В южной стене капеллы, в её восточной части, устроена ниша-аркасолий (см. рис. 17, 18). Она прямоугольная в плане, длиной 2,18 м. Тыльная стенка ниши на 0,7 м отстоит от внешней поверхности южной стены. Как можно определить по фотографиям 1923 г.⁸², ранее ниша была заблокирована тонкой кирпичной стенкой. Однако, к 2012 г. северная часть аркасолия оказалась разрушенной. До наших дней она сохранилась на ширину до 0,93 м.

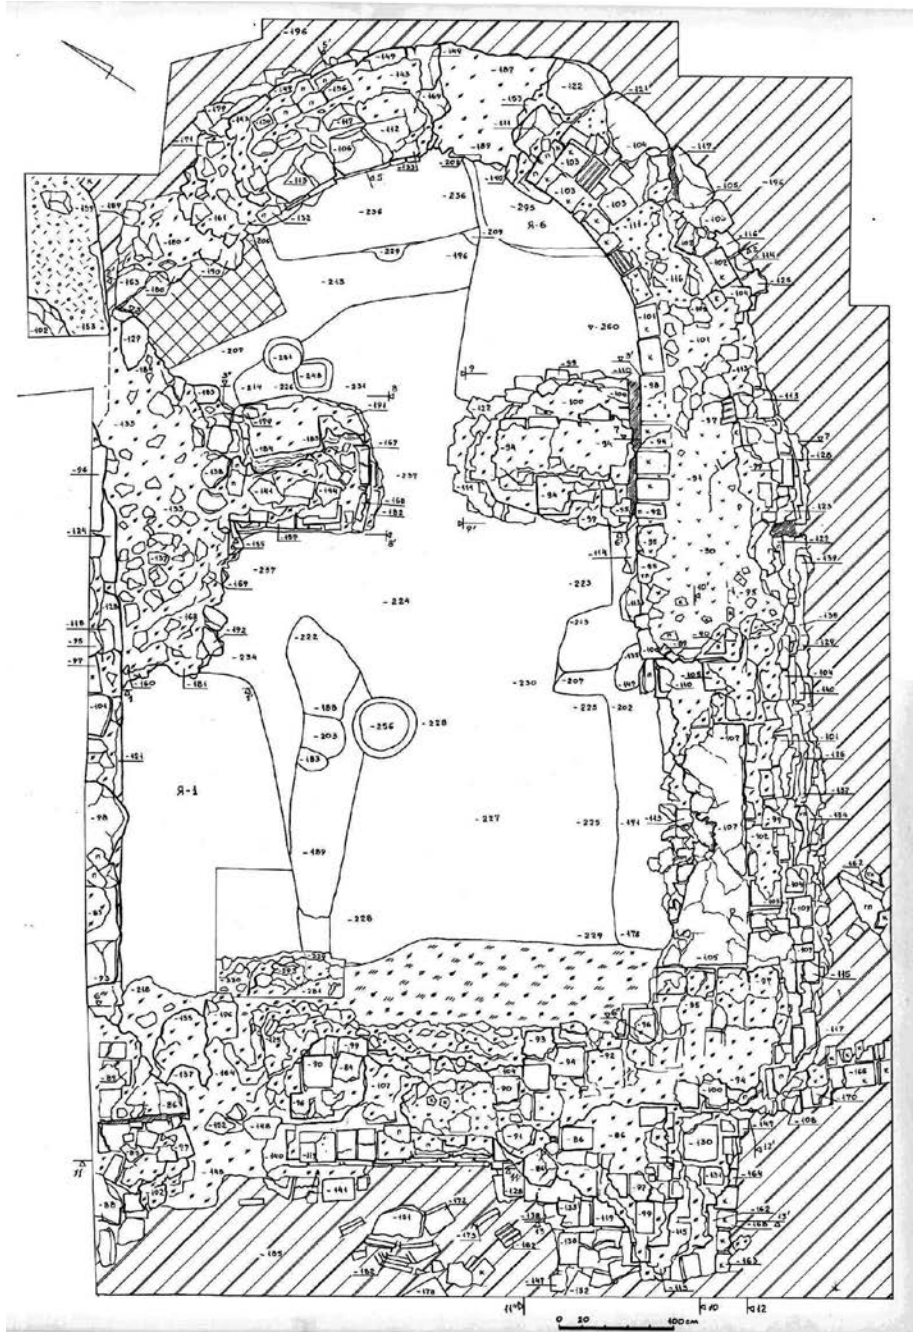
Рис. 18. Чернигов. Южная капелла Спасо-Преображенского собора (Раскоп 2, 2012 г.)

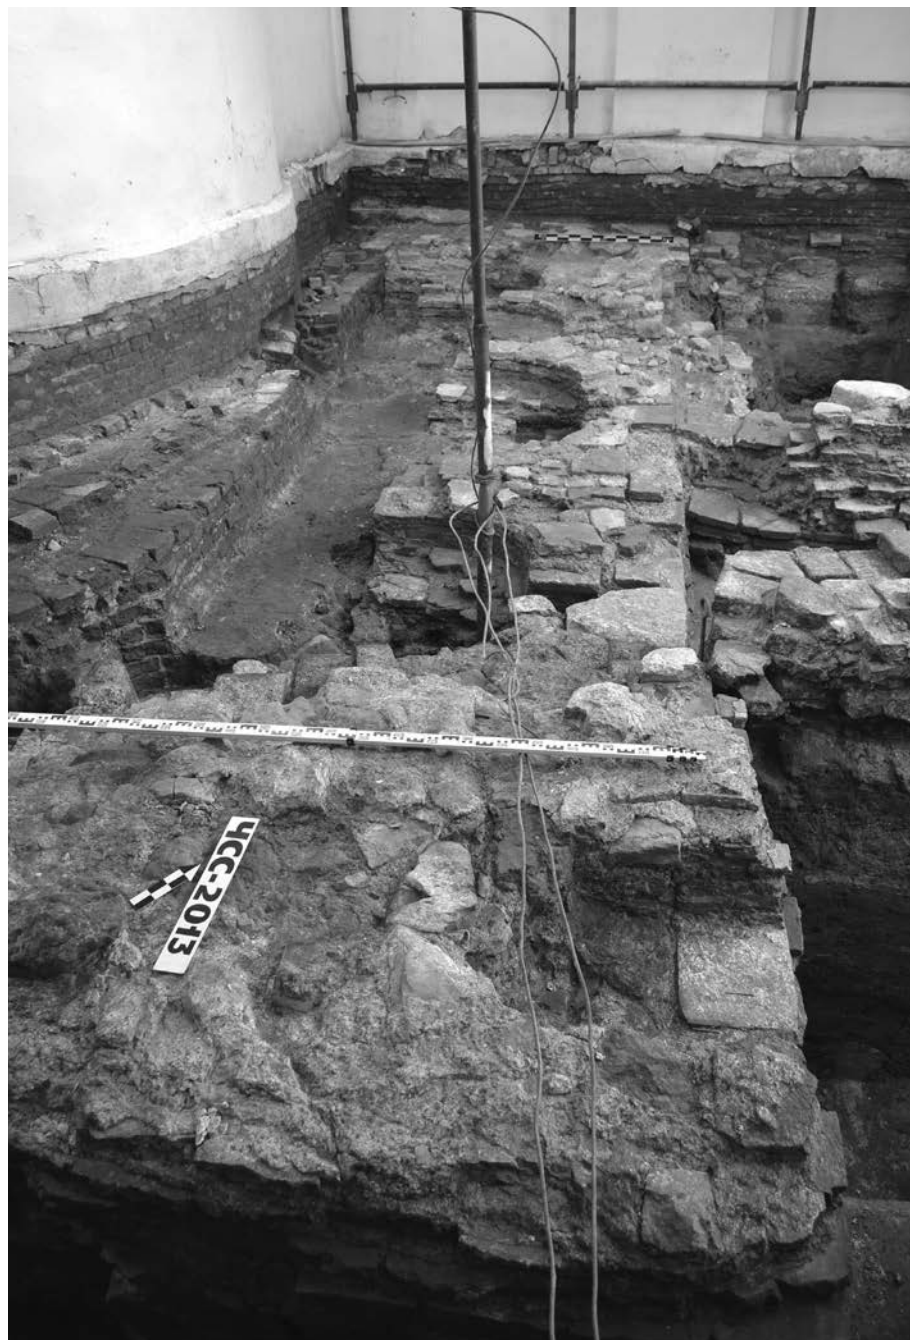
Рис. 19. Чернигов. Двухъярусная капелла Спасо-Преображенского собора.
Вид с юго-востока (Раскоп 2013 г.)

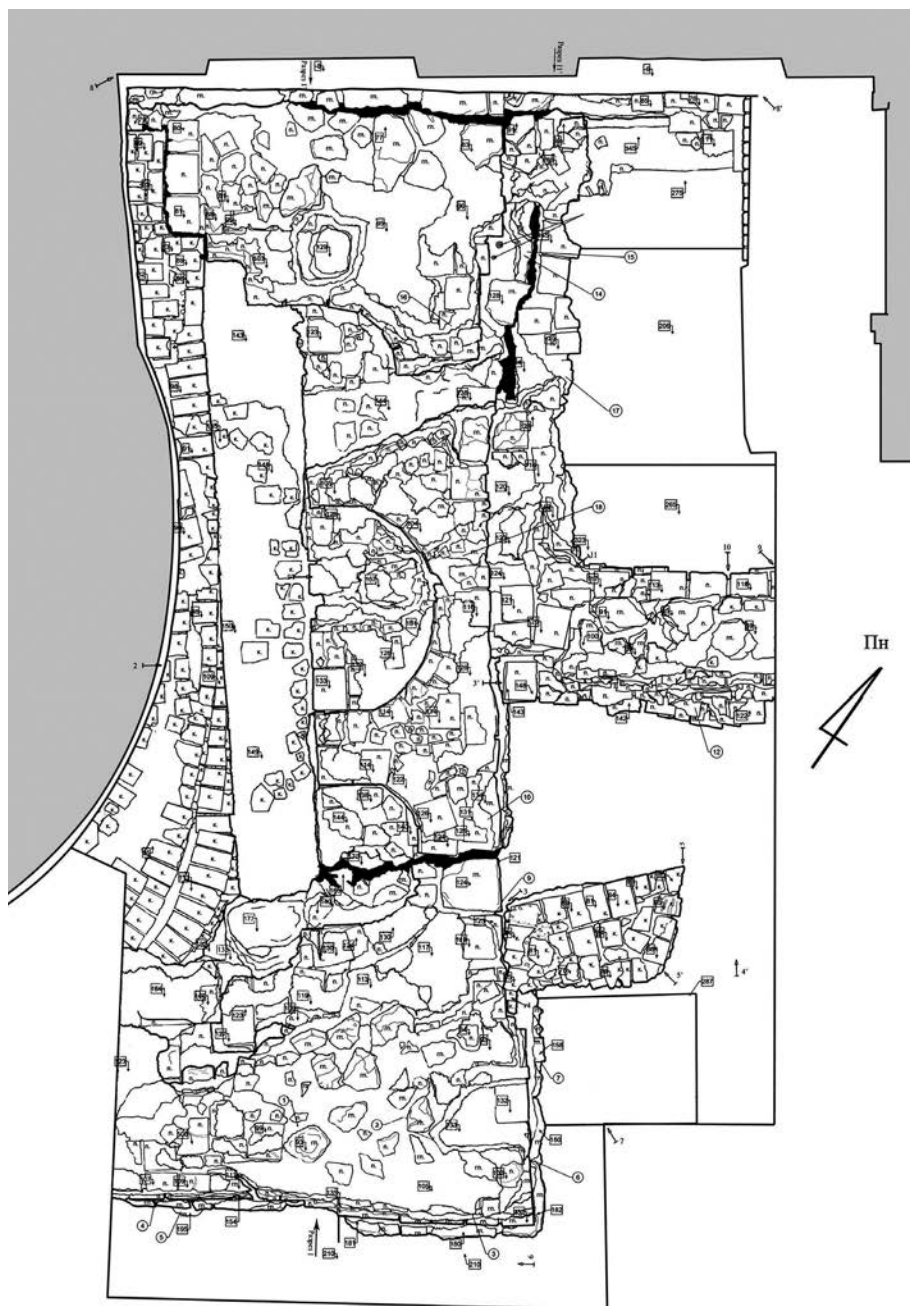
Рис. 20. Чернигов. Двухъярусная капелла Спасо-Преображенского собора
(Раскоп 2013 г.)

Южная ниша отделена от центральной простенком шириной 0,6 м. Ширина ниши 1,2 м, глубина — 0,85 м. Кладка уцелела на высоту до 4-х рядов (0,34 м). По её оси проходит трещина, пересекающая насквозь восточную стену до основания фундаментов под острым углом к её фасадной поверхности. На уровне дна ниши ширина трещины достигает 15 см (см. рис. 20).

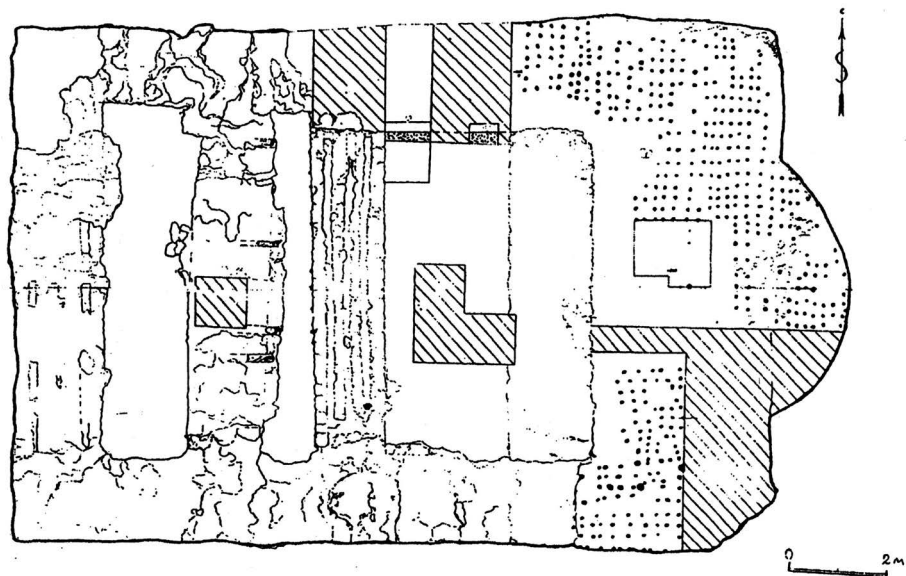
Рис. 21. Церковь Богородицы в Тмутаракани. План (по Т.И. Макаровой)

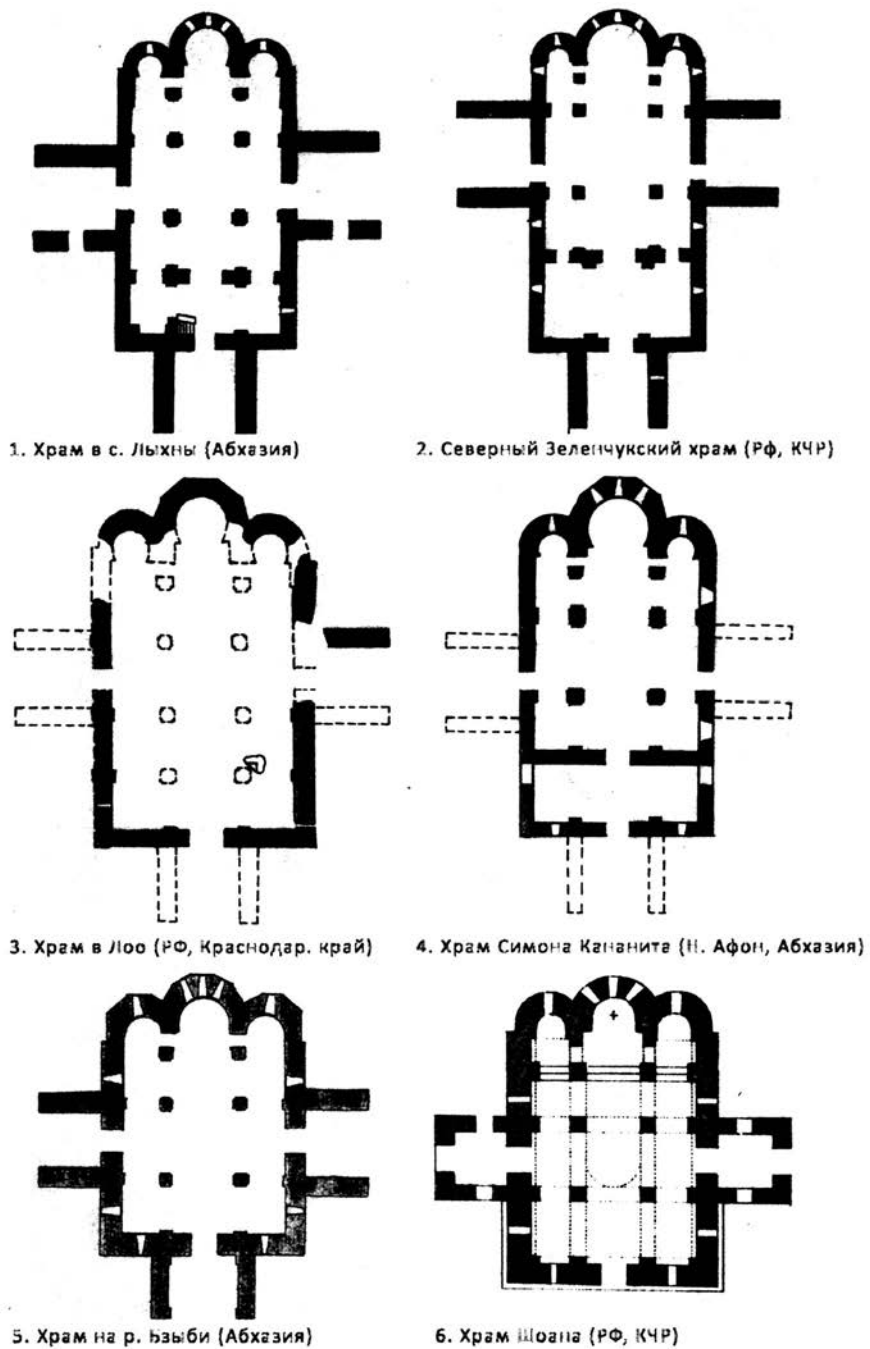
Рис. 23. Планы храмов IX–X вв. в Алании и Абхазии (по Д. Чачхалиа)
