М. К. КАРГЕР
(Ленінград)

РОЗКОПКИ В ПЕРЕЯСЛАВІ-ХМЕЛЬНИЦЬКОМУ В 1952—1953 рр.

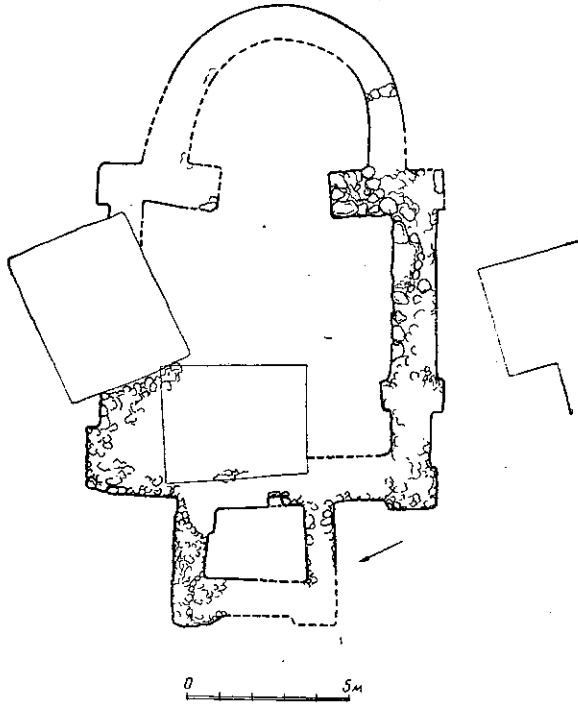
Рис. 1. Переяслав-Хмельницький. План руїн одноапсидного храму XI ст. Розкопки 1952 р.

Проте в самому центрі дитинця, на території невеликого садка в садибі І. С. Динника (вул. Радянська, буд. 7) розкопками вдалося виявити і майже повністю розкрити руїни ще одного древнього переяславського храму (рис. 1).

Фруктові дерева та невеликий сарай у північно-західній частині садиби не дозволили дослідити будівлю повністю, проте план її був в основному з'ясований. Заново відкрита переяславська будівля являє собою невелику безстовпну, майже квадратну в плані церкву з однією півциркульною апсидою із східного боку (рис. 1)¹. Довжина храму (без притвору) 15,8 м, ширина — 10 м. Апсида трохи вужча самої церкви, тому із зовнішнього боку на східній стіні утворюються невеликі плічка. Із заходу до церкви примикає невеликий притвор. На кутках будівлі є

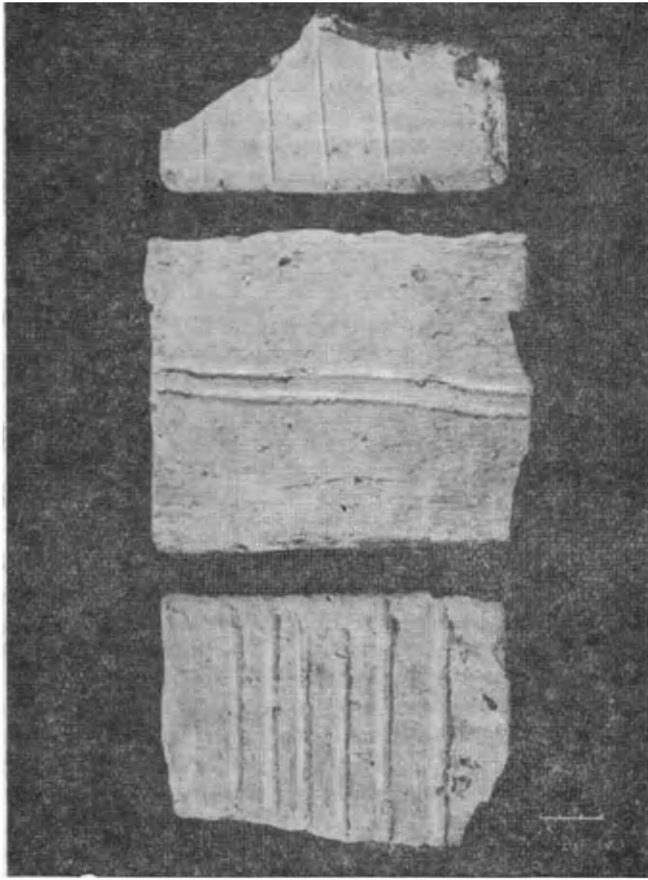
Рис. 2. Цеглини з борозенками з руїн храму XI ст. Розкопки 1952 р.

У розвалі древніх будівельних матеріалів в процесі розкопок храму зібрані численні зразки цегли, що мають розміри $30\text{--}33 \times 22\text{--}24 \times 3,5\text{--}4,0$ см; на багатьох цеглинах на одній постілі є опуклі паралельні борозенки (рис. 2). Уламки цегли цього типу виявлені і в руїнах храму Михайла. В значній кількості були знайдені також керамічні плитки від підлоги. Більша частина їх не мала поливи, але зустрічалися і полив'яні — одноколірні (жовті) та узорні (жовті розводи на зеленому фоні, рис. 3). У великій кількості траплялися фрагменти штукатурки з фресковим розписом дуже яскравих кольорів.

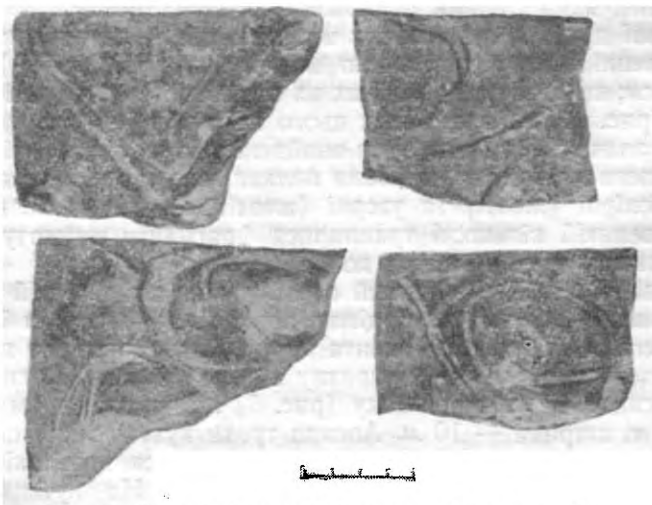
Рис. 3. Полив'яні керамічні плитки підлоги з руїн храму XI ст. Розкопки 1952 р.

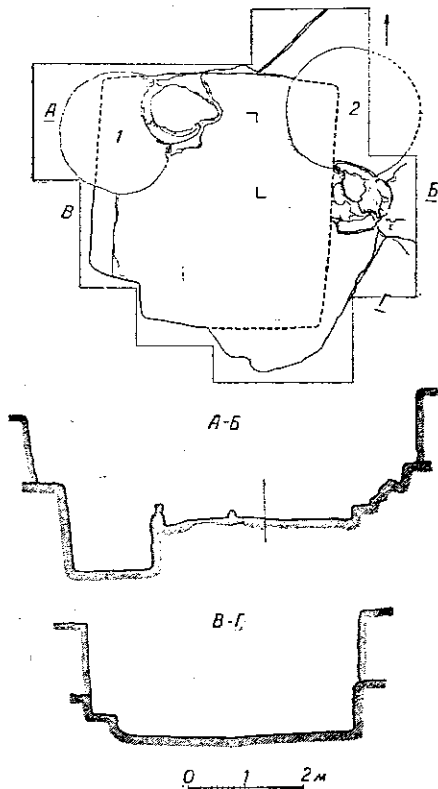
Рис. 4. Переяслав-Хмельницький. План та розріз жител XII—XIII ст. Розкопки 1952 р.

валосся в друге (рис. 4). Як нижнє, древнїше житло, так і верхнє, пізнїше, відносяться до XII—XIII ст. В обох житлах добре збереглися глинобитні склеписті печі (рис. 5). Під глиняною обмазкою черені виявлена забивка з уламків кераміки. З них вдалося зібрати цілий горщик. Нижче виявилися ще два шари глиняної обмазки, під якими також були знайдені уламки кераміки. З уламків другого шару вдалося зібрати також цілу посудину. На долівці жител знайдено багато уламків глиняного посуду, виробів з каменю, кості та заліза. За своїм типом переяславські

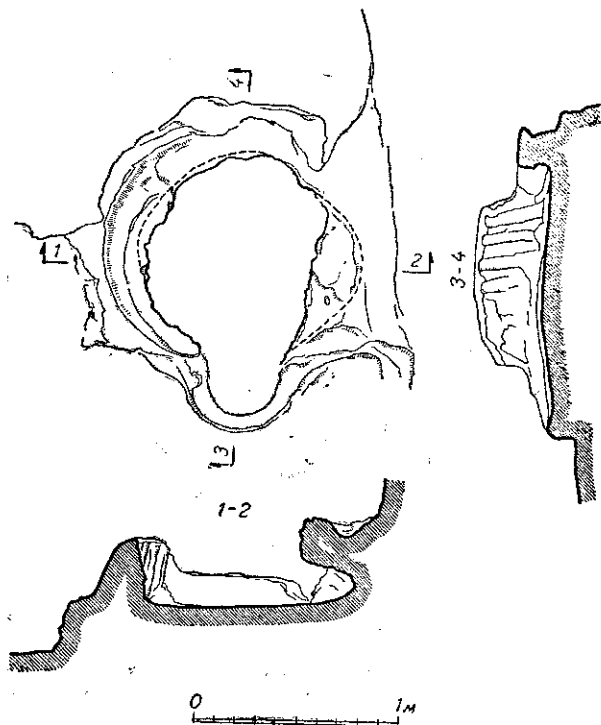
Рис. 5. План та розрізи глинобитної печі з житла XII—XIII ст.

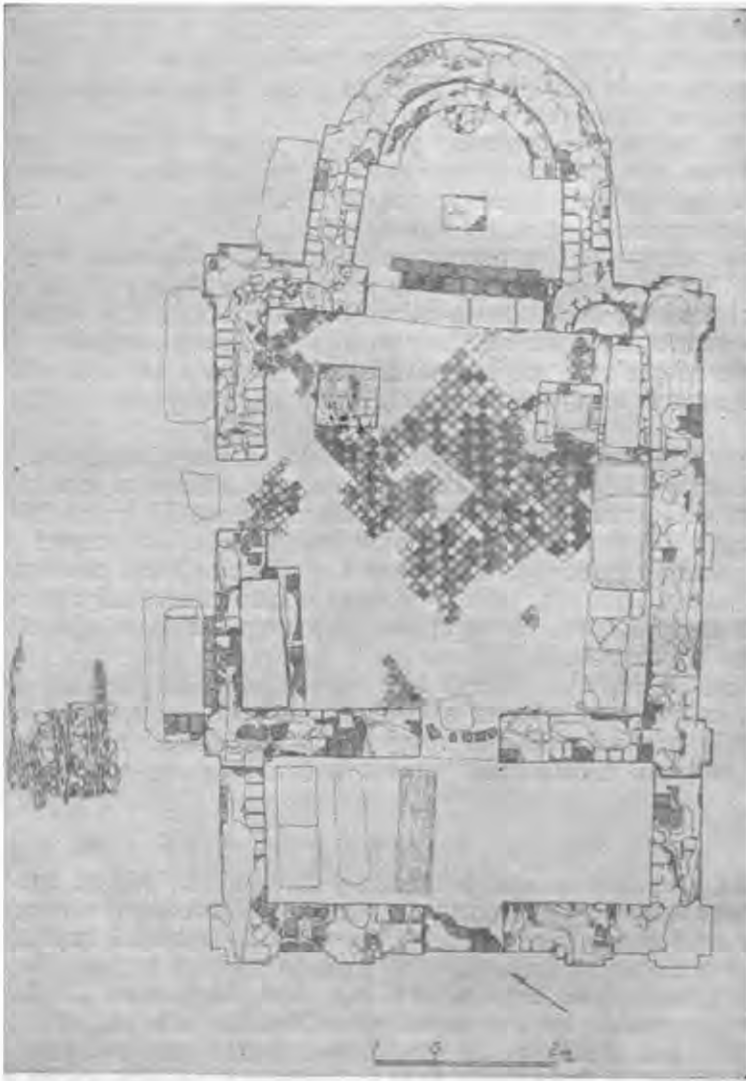
Рис. 6. Переяслав-Хмельницький. Руїни храму-усипальні XI ст. План. Розкопки 1953 р.

собою мініатюрний храм-усипальню. До прямокутної в плані будівлі із східного боку прилягає одна апсида, а з західного — притвор, ширина якого дорівнює ширині храму (рис. 6). У північно-східному та південно-східному кутках будівлі розташовані два квадратні у плані стовпи. У західній частині храму стовпів не було. Своєрідний план мало і олтарне

В середині основної частини храму, в його західному притворі та біля храму, вздовж його північної стіни розташовані поховальні споруди-склепи та кам'яні гробниці (рис. 6). У південно-східному кутку храму була виявлена гробниця, збудована із цегли XII ст. на вапняковому розчині без цем'янки. Гробниця перекривалася шиферною плитою, від якої збереглися лише уламки, що впали на дно гробниці. Від кістяка збереглися лише незначні залишки. Гробниця примикала до оштукатуреної та розписаної фресками поверхні південної стіни та південно-східного стовпа. Сама гробниця також оштукатурена (всередині та зовні).

До описаної гробниці впритул примикають два шиферні саркофаги, розташовані вздовж південної стіни храму на невисоких цегляних основах (рис. 6). Від обох саркофагів збереглися *in situ* тільки нижні плити — днища з поздовжніми та боковими видовбленими по краях пазами для встановлення стінок. Стінки та кришки обох саркофагів знайдені тут же в уламках. Цегляна основа під шиферним саркофагом, розташованим у південно-західному кутку храму, перекриває древню підлогу з полив'яних плиток. Навпаки, цегляна основа другого шиферного саркофага біля тієї ж стіни покладена безпосередньо на ґрунт; плитки підлоги не ідуть під нього, а утворюють вздовж саркофага кайму коричневого кольору. На боковій стінці цегляної основи під цим саркофагом зберігся шар білого розчину з відбитками плиток, які були встановлені вертикально по бортику основи саркофага. Кілька плиток жовтого та зеленого кольорів збереглися на місці. Від кістяків уціліли лише окремі кістки.

Ще одна поховальна споруда розташована у північно-західному кутку храму і являє собою аркосолій в товщі північної стіни (рис. 6).

Біля північної зовнішньої стіни храму розкопками виявлено три древніх поховання (рис. 6). Коло північно-східного кутка будівлі тра-

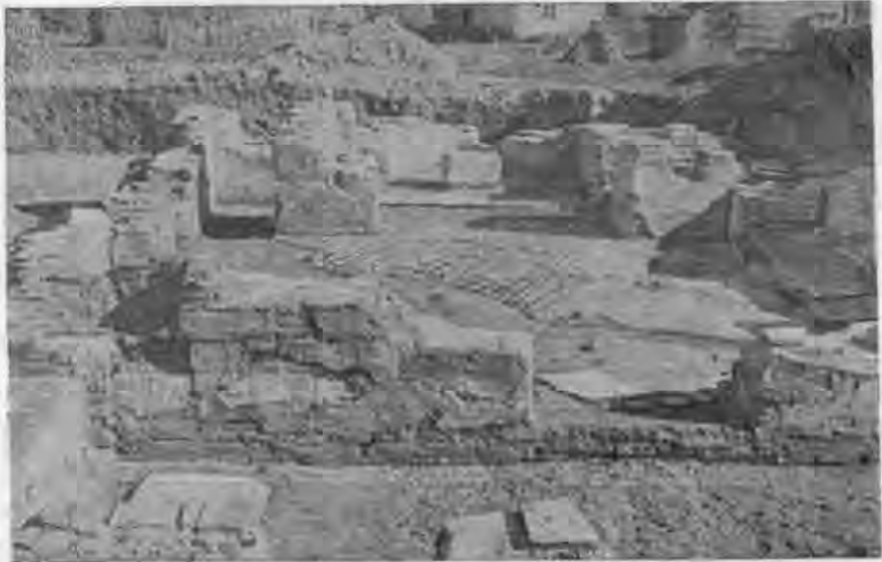
Рис. 7. Переяслав-Хмельницький. Загальний вид руїн храму-усипальні XI ст.

ніці «змішаної кладки», на розчині вапна з домішкою товченої цегли (рис. 7). Ряди великих, нерівно обтесаних каменів чергуються з рядами цегляної кладки. В цегляній кладці застосовувався характерний для київської архітектури XI ст. прийом чергування рядів цегли, що лежать у площині фасаду, з «утопленими рядами», прикритими гладко затертим розчином з домішкою цем'янки. Зовнішня поверхня кам'яної кладки стін також вкрита шаром гладко затертого розчину, крізь який, проте, окремі (найбільш опуклі) частини каменів виступають назовні (рис. 8). Всі кутки та зовнішні лопатки будівлі складені, в основному, з каменю. Цегла, застосована в кладці стін, має майже стандартні розміри (30—31 × 11—12 × 4—4,5 см). Вапняковий розчин від домішки дрібнотовченої цегли має рівний рожевий колір. Товщина швів — різна — від 1,5 до 4 см.

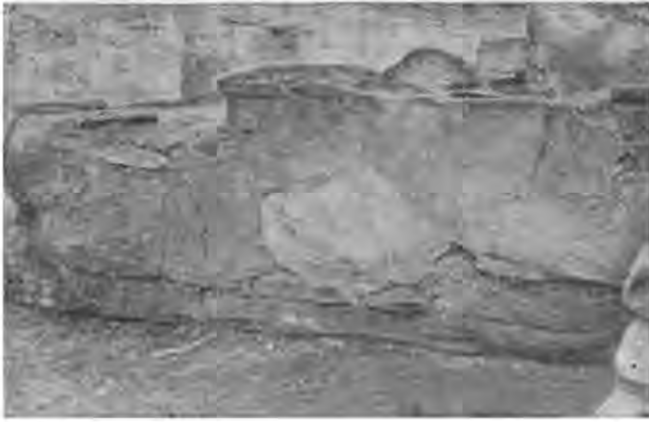
Рис. 8. Руїни храму-усипальні XI ст. Кладка західної стіни.

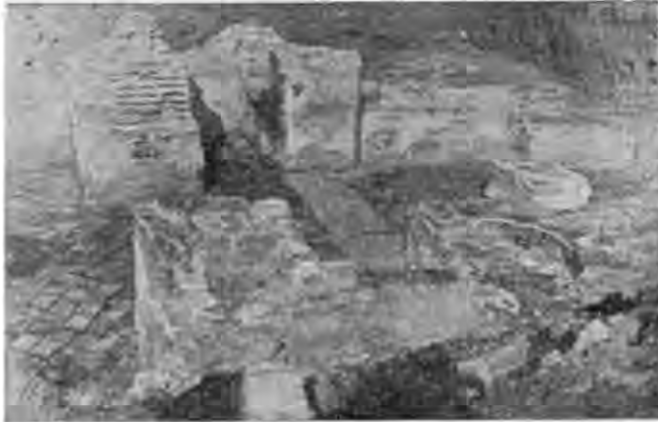
Рис. 9. Руїни храму-усипальні XI ст. Східна частина будівлі.

У східній стіні храму (по боках від апсиди) на висоті 0,75 м від рівня підлоги розташовані дві півциркульні ніші (рис. 9).

Олтарна частина храму відокремлена від основної частини будівлі порогом, який складається з трьох шиферних плит, укладених щільно одна до одної (рис. 9). За цим порогом розташована цегляна вимостка (в два ряди цегли), як видно, основа олтарної перегороджі.

м'янки (рис. 9). Стінки його оштукатурені. Первісна висота престолу невідома.

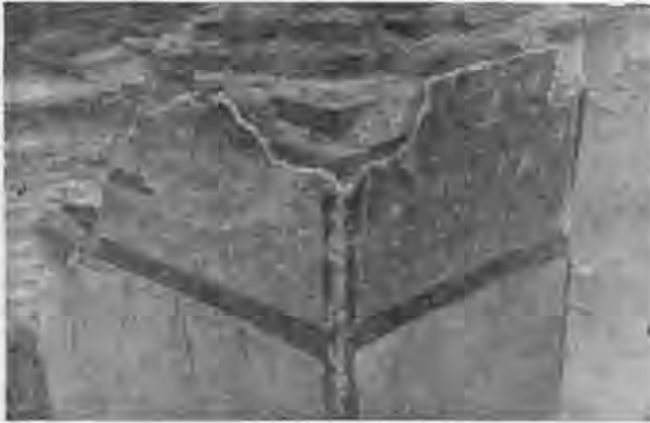
Рис. 10. Руїни храму-усипальні XI ст. Фресковий розпис на північно-східному стовпі.

На багатьох ділянках внутрішньої поверхні стін храму добре збереглися *in situ* фрагменти древнього фрескового розпису (рис. 10). Великі уламки розписної штукатурки (рис. 11) знайдені в дуже значній кількості у завалах древніх будівельних матеріалів. Необхідно підкреслити, що не всі фрагменти живопису, що збереглися, відносяться до первісного розпису храму. Так, на південному стовпі чітко видно, що частина штукатурки з фресковим розписом уже в давнину відвалилася і була замінена дещо пізніше новою штукатуркою. Фресковий живопис на цій штукатурці відтворює стару схему розпису, яка, проте, не точно співпадає з ним як за рисунком, так і за кольором. Ця пізніша штукатурка з розписом переходить і на стінки цегляної гробниці, яка впритул примикає до стовпа; очевидно, пізніший розпис синхронний цій гробниці.

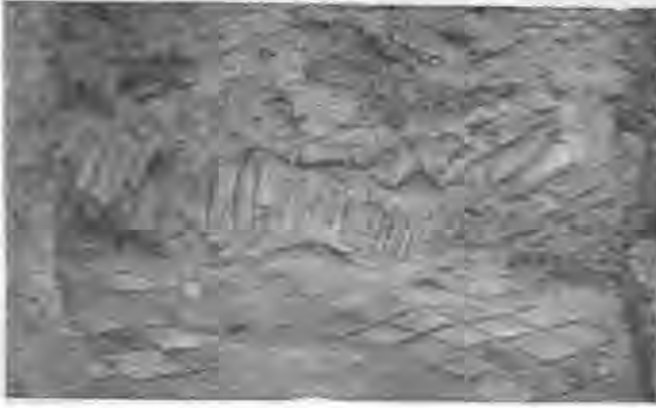
Рис. 12. Руїни храму-усипальні XI ст. Завал кладки стіни на підлозі.

У завалі, що складався з будівельних матеріалів (рис. 12), крім численних зразків цегли, каменю, розчину, знайдені також уламки червоноглиняних амфор із слідами розчину вапна з цем'яною, який прилип до них, що свідчить про застосування цих амфор у кладці склепіння будівлі. Слід, крім того, згадати про численні знахідки фрагментів фрескової штукатурки, кусків древнього свинцевого даху, в тому числі одного цілого листа свинцю (розміром 70×40 см), уламків круглого віконного скла із загнутими бортиками, а також залізних кованих цв'яхів з

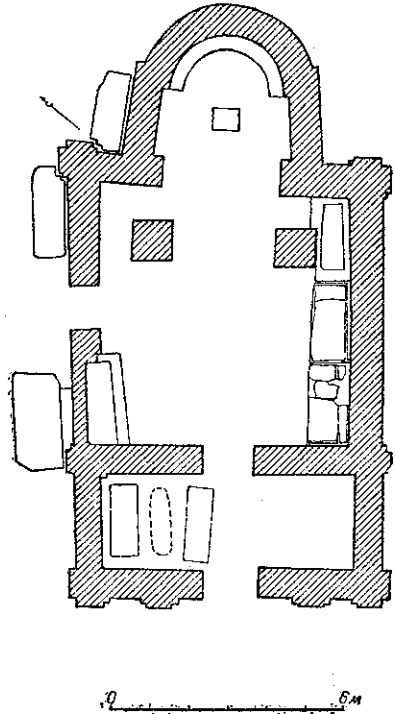
Рис. 17. Храм-усипальня XI ст. План.

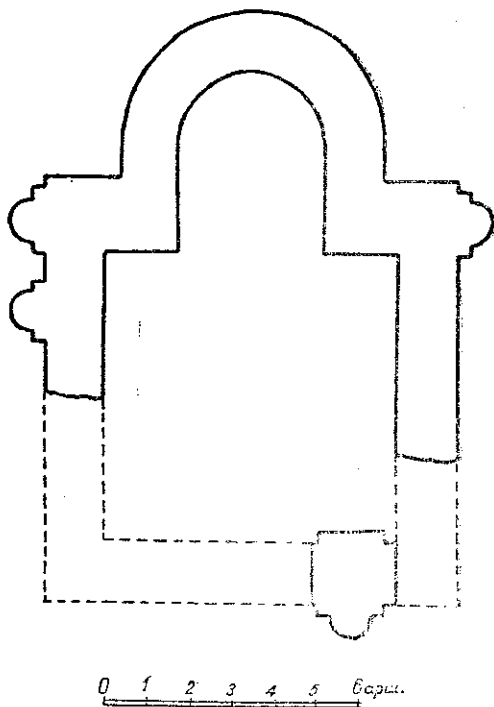
Рис. 18. План одноапсидного храму XII ст. Розкопки П. А. Лашкарьова.

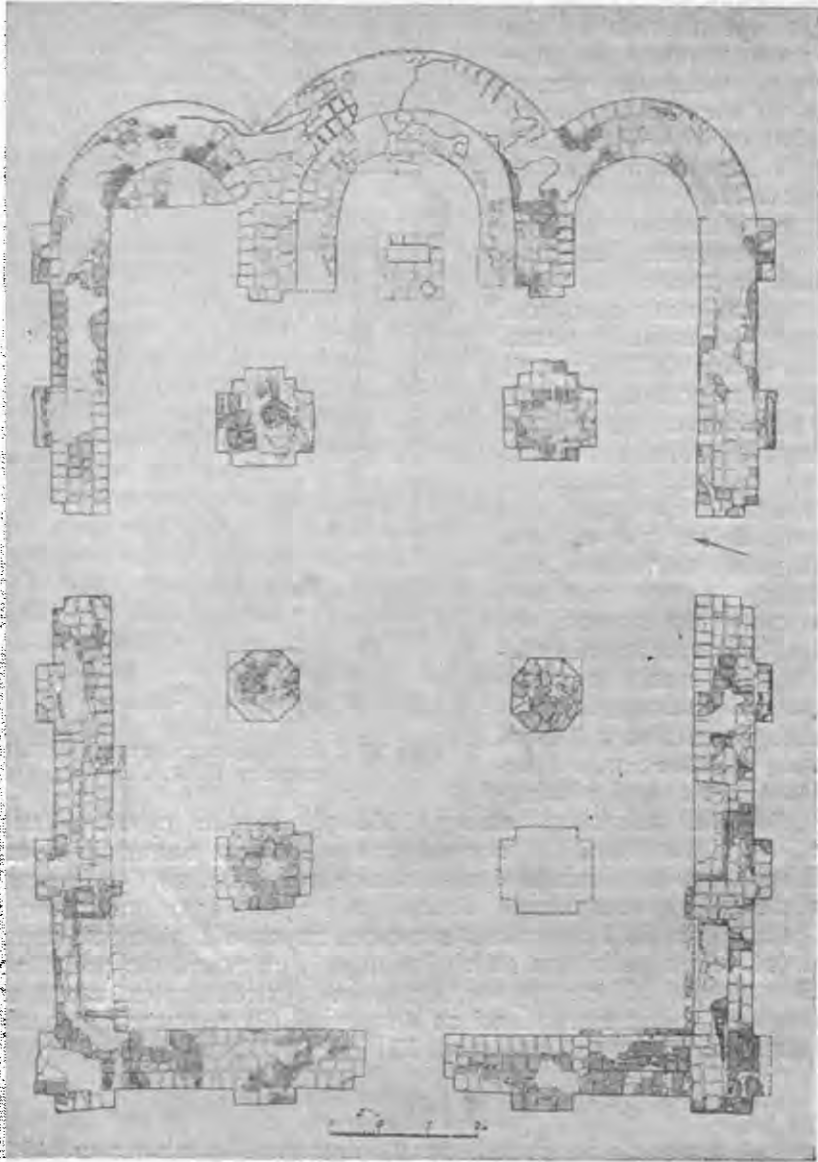
Рис. 19. Переяслав-Хмельницький. Руїни шестистовпного храму XII ст.
План. Розкопки 1953 р.

Розкрита розкопками 1953 р. будівля являє тринефний шестистовпний храм з трьома півциркульними апсидами з східного боку (рис. 19). Довжина будівлі (по середньому нефу) 24,2 м, ширина 14,3 м.

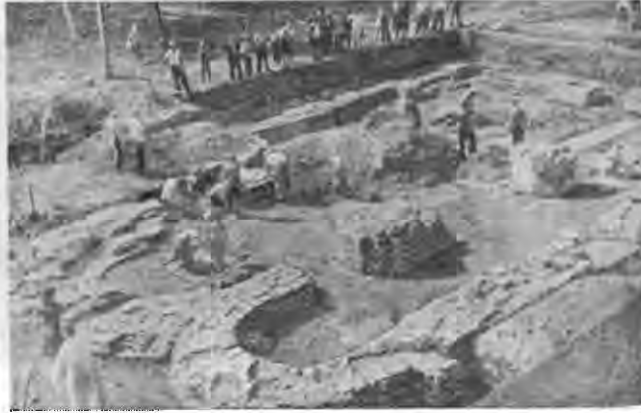
Рис. 20. Шестистовпний храм XII ст. Загальний вид руїн в процесі розкопок.

Цегляна кладка стін та стовпів будівлі збереглася на висоту в середньому близько 1 м над рівнем древньої підлоги (рис. 20). Окремі частини будівлі збереглися на ще більшу висоту. Так, висота північно-східного стовпа досягає 1,5 м (13 рядів цегляної кладки). Деякі частини будівлі виявилися в значно гіршому стані: від північно-західного стовпа зберігся лише один ряд цегляної кладки, а південно-західний стовп знищений майже цілком — збереглися лише відбитки нижнього ряду цегляної кладки на фундаменті.

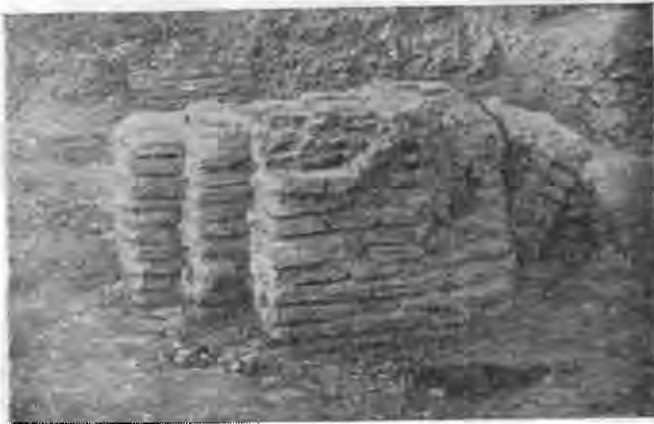
Рис. 21. Руїни шестистовпного храму XII ст. Цегляна кладка стовпа. Деталь.

Стіни та стовпи храму складені цілком із цегли на розчині вапна з домішкою цем'янки. Техніка кладки — рівношарова, без примінення «утоплених» рядів цегли (рис. 21). Каменю в кладці стін немає, він зустрічається лише в кладці фундаментів. Цегла має досить стандартні розміри: 31—32 × 21—23 × 5—6 см. Відхилення в розмірах не перевищують 2—3 см. Лише в окремих випадках зустрінуті «половинні» цегли-

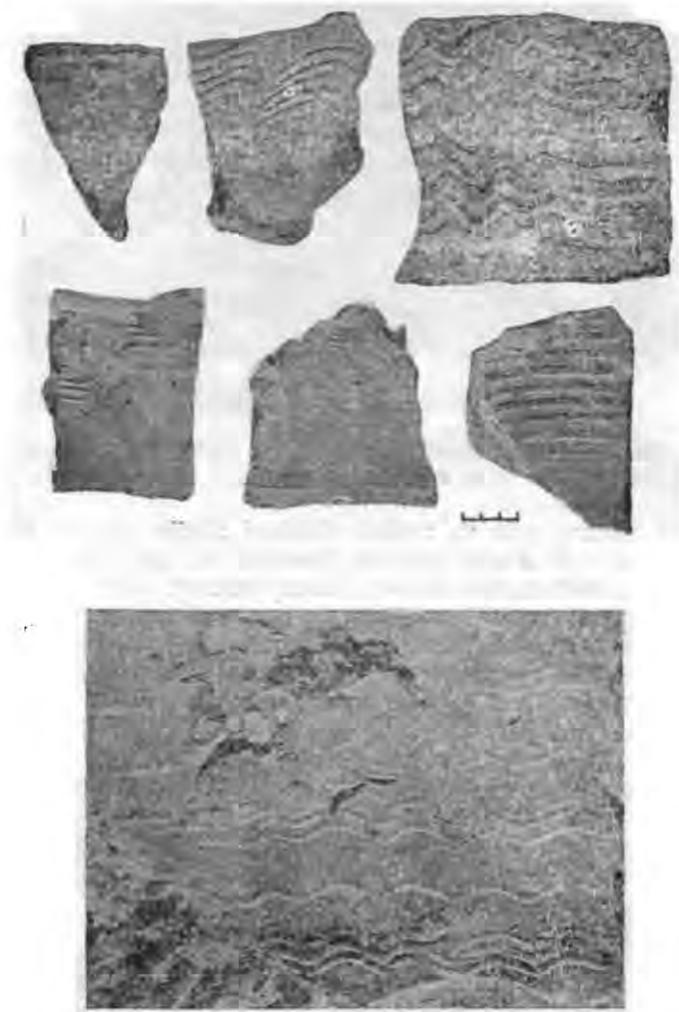
Рис. 22. Зразки цеглин з руїн шестистовпного храму XII ст.

ни ($15 \times 24 \times 5$ см). Основна маса цегли, використовуваної при будівництві, сформована з одного сорту добре промішаної глини, має добрий випал. Характерною особливістю є наявність на одній з постілей цеглин різного виду борозен, головним чином хвилястих, зроблених на сирці (рис. 22).

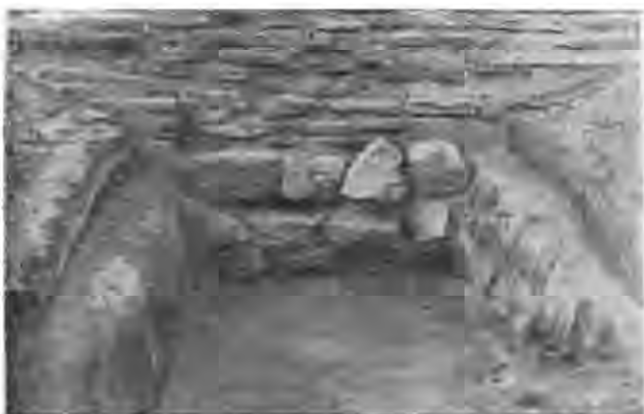
Рис. 23. Руїни шестистовпного храму XII ст. Кладка фундаменту.

Фундамент, закладений на глибині 1,12—1,17 м, являє собою бутуву кладку із рваного каменю, головним чином каневського пісковика, на розчині вапна з домішкою цем'янки. Цегла подрібнена тут не на порошок,

тому на відміну від розчину, застосованого в цегляній кладці стін будівлі, розчин у фундаменті не має загального рожевого відтінку. У верхніх частинах фундаменту покладені більші камені, у нижніх — дрібні уламки. Ширина фундаментів лише трохи (на 10—15 см) перевищує ширину стін.

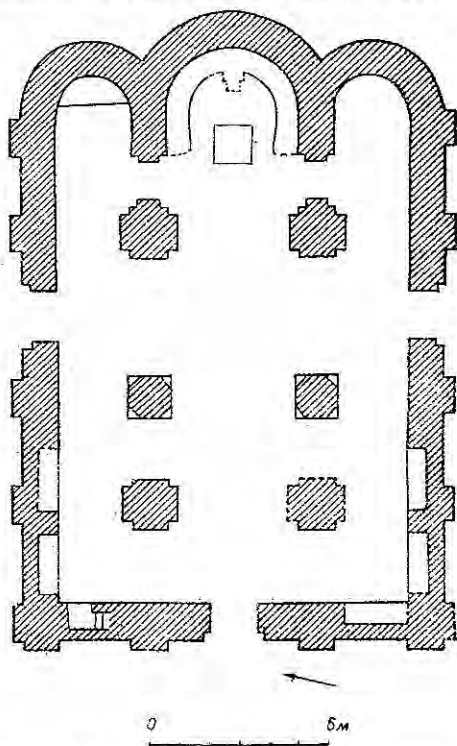
Рис. 24. Руїни шестистовпного храму XII ст. План.

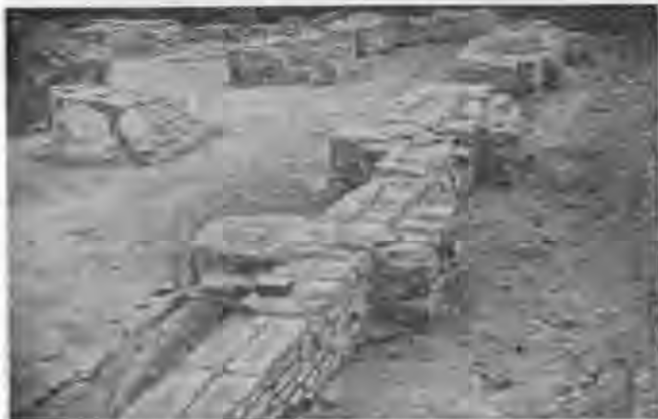
Рис. 25. Руїни шестистовпного храму XII ст. Південна стіна.

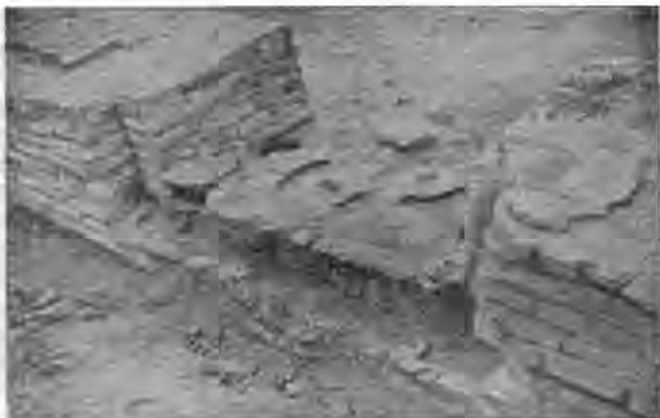
Рис. 26. Руїни шестистовпного храму XII ст. Різна шиферна плита в пізній закладці південного portalу.

вапнякового розчину з домішкою цем'янки, який помітно відрізняється від розчину основної кладки стін храму. При дослідженні закладки північного portalу були виявлені також: частина жорен, уламки шиферу та велика шиферна плита з врізними поглибленнями для мозаїчного набору (рис. 26)¹.

Не може бути сумнівів в тому, що і шиферна плита і цеглини з слідами розчину, використані для закладки portalів, походять з якоїсь зруйнованої древнішої будівлі Переяславля, спорудженої, очевидно, у другій половині XI ст.

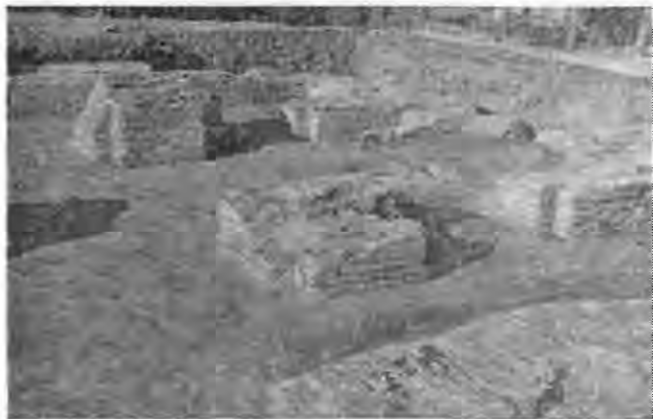
Рис. 28. Руїни шестистовпного храму XII ст. Східна частина будівлі.

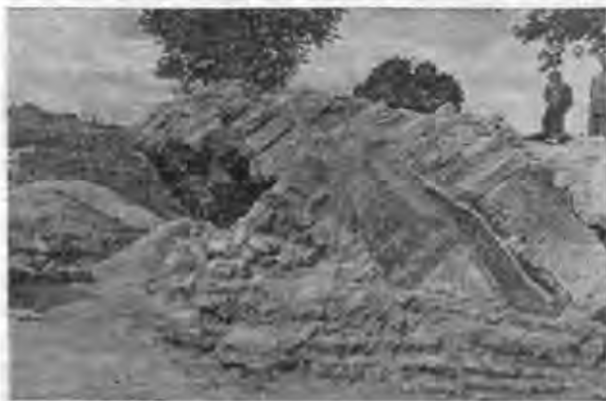
Рис. 29. Руїни шестистовпного храму XII ст. Блок кладки із залишками фрескового розпису.

Внутрішня поверхня стін храму вкрита фресковим розписом, численні фрагменти якого збереглися *in situ*. У великій кількості фрагменти штукатурки з фресковим розписом знайдені в завалі будівлі. На крупному блоці кладки, яка лежала в середній частині храму, збереглася нижня половина людської постаті (рис. 29).
