### П'ятницька церква в Чернігові

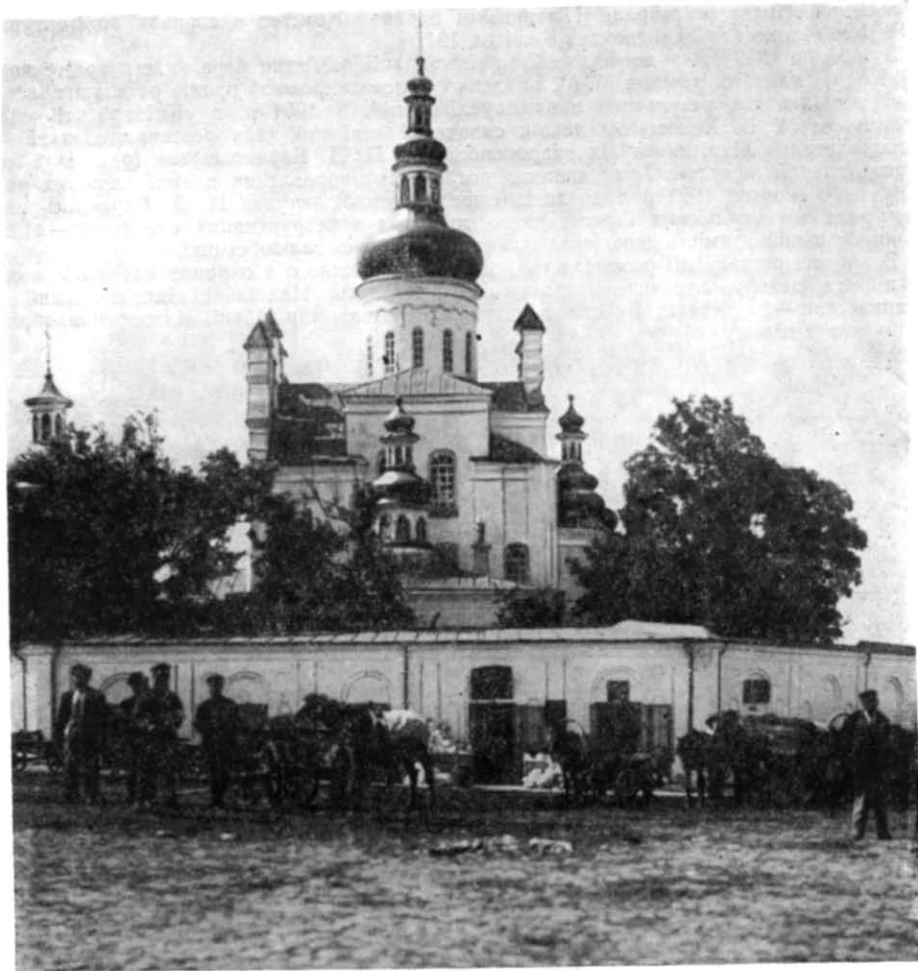
Рис. 1. Вид на П'ятницьку церкву після перебудов XVII—XIX ст.

Зазнала шкоди ця пам'ятка і від пожежі 1750 р., після якої її знову відбудували, а фасади прикрасили ліпленням. У 1786 р. монастир було ліквідовано, а келії, трапезна і будинок ігумені розібрані в 1805 р., в зв'язку з переплануванням міста. У 1820 р., за проектом відомого чернігівського архітектора А. Карташевського, замість західної прибудови XVII ст. споруджено було цікаву ротонду-дзвіницю, яка доповнила загальну барочну композицію (рис. 1).

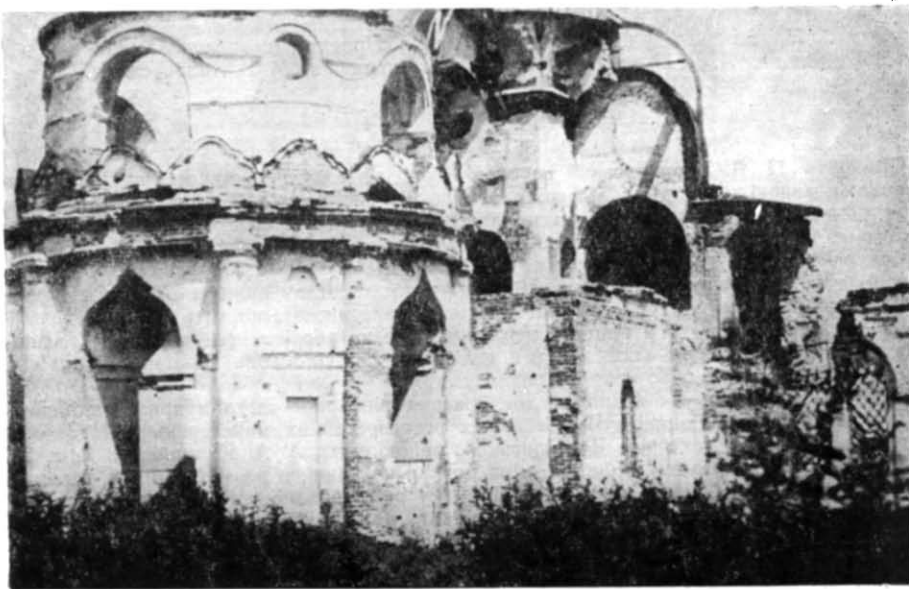
Рис. 2. Руїни П'ятницької церкви в 1941—1943 рр.

Пожежа 1862 р. та наступна відбудова змінили вигляд пам'ятки. Але найбільших руйнувань завдано їй в роки Великої Вітчизняної війни: внаслідок вибуху німецької авіабомби церква була зруйнована наполовину, немовби розрізана по діагоналі з північного заходу на південний схід (рис. 2).

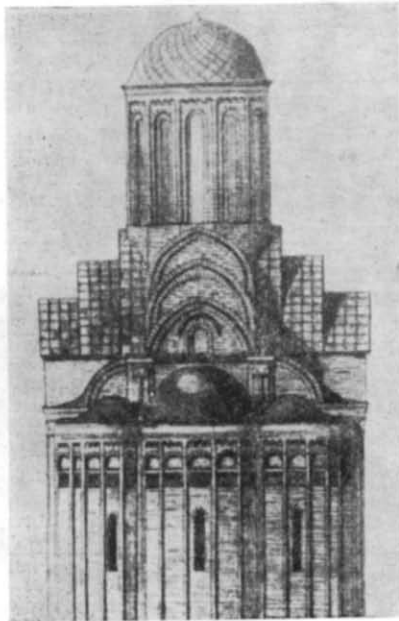
Рис. 3. Проект реставрації П'ятницької церкви за П. Д. Барановським.

10 грудня 1944 р. П. Д. Барановський на засіданні Вченої експертної Ради по охороні та реставрації пам'яток архітектури доповів про перші консерваційні заходи, а також запропонував проект реставрації П'ятницької церкви<sup>1</sup>. Вирішено було відновити первісний вигляд храму (рис. 3). В наступному році проведено другий цикл консерваційних робіт (за проектом О. І. Ігнаткіна) і виконано обміри залишків пам'ятки. Вже в ці перші післявоєнні роки П. Д. Барановський розробив схему планування Чернігівського заповідника, історико-архітектурних пам'яток у складі кремля, який передбачалось зв'язати з відгалуженнями — П'ятницьким та Єлецьким<sup>2</sup>. Опрацьований

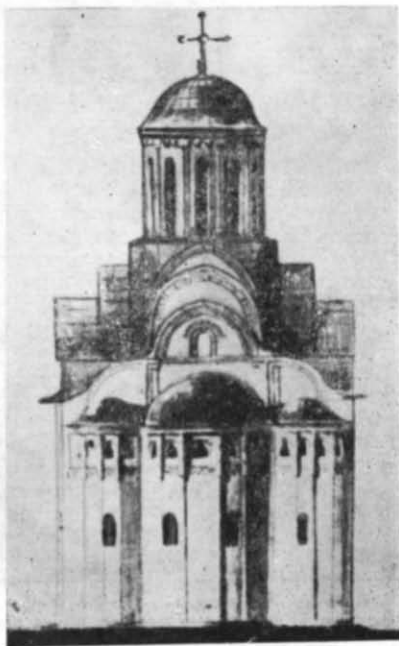
Рис. 4. Проект реставрації П'ятницької церкви за М. В. Холостенком.

З 1953 по 1959 рр. в дослідженні та реставрації пам'ятки бере участь архітектор М. В. Холостенко. Він разом з М. М. Говденко (Олександровою) провів ретельні археологічні дослідження, результати яких опубліковані<sup>4</sup>. У 1954 р. в «Київпроекті» під керівництвом М. В. Холостенка також складений ескізний план реставрації, який в багатьох деталях відрізнявся від запропонованого П. Д. Барановським (рис. 4) і не був позбавлений помилок. Тому виникла потреба їх виправлення в ході дальших робіт, якими з жовтня 1959 р. і до закінчення відбудови керував П. Д. Барановський. Було проведено укріплення і реставрацію головних конструктивних елементів — стін, пілонів і склепінь, замість дерев'яних пов'язань з'явилися залізобетонні.

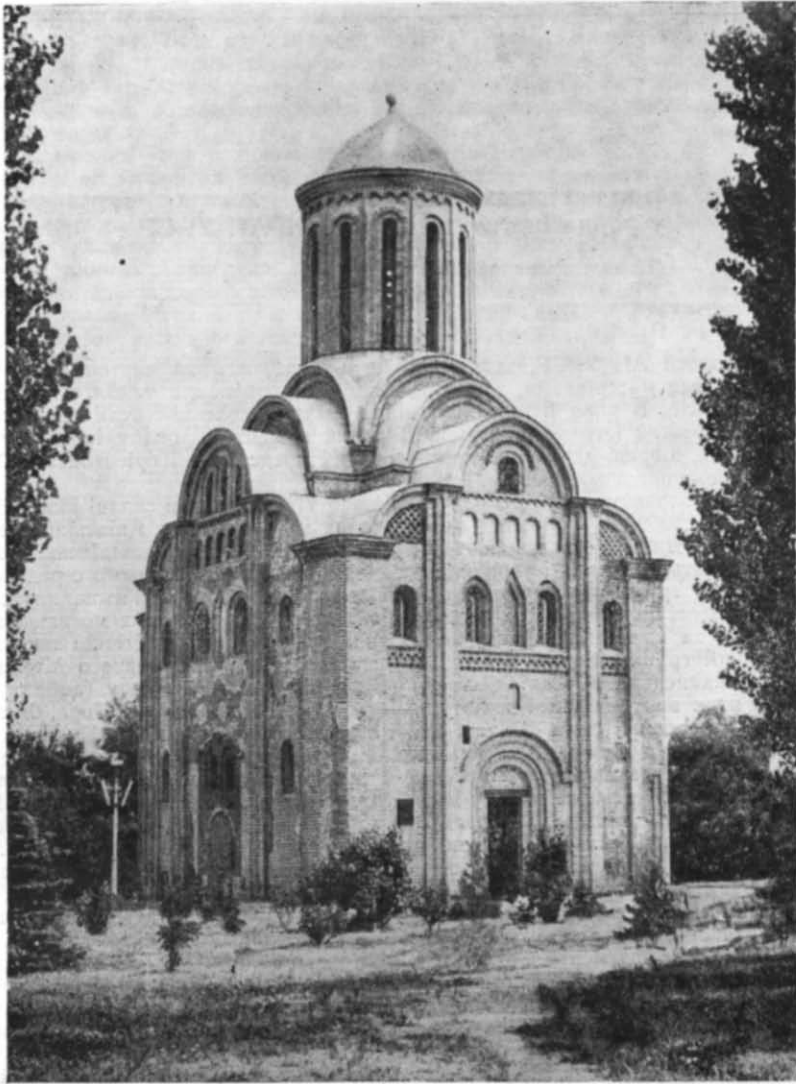
Рис. 5. П'ятницька церква після відкриття в ній музею.

У 1969—1971 рр. були закінчені дослідження вівтарної частини храму, здійснені старшим науковим працівником Чернігівських реставраційних майстерень І. І. Єдомахою та зав. науковим сектором Чернігівського заповідника А. А. Карнобідом (рис. 5).
