Ольга БАЧИНСЬКА
(Київ)

Історія Золотовуствівської церкви на вул. Велика Житомирська, 9 у Києві

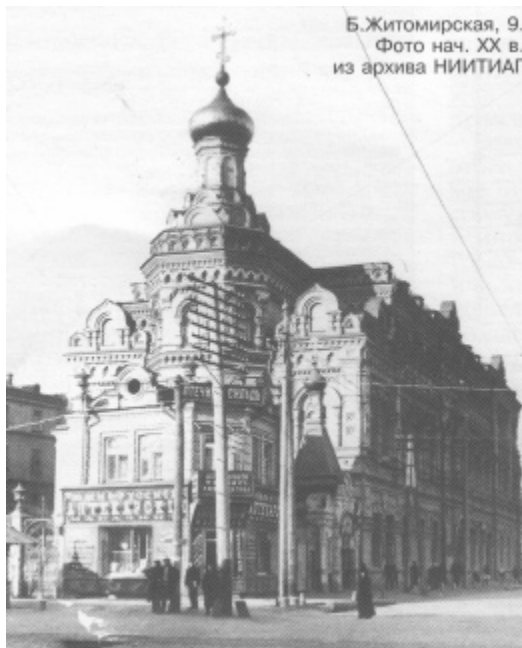
Рис. 1. Будинок Релігійно-просвітницького товариства з церквою Іоанна Золото вуста.
Фото початку XX ст.

Цегляний будинок Релігійно-просвітницького товариства з церквою, збудований в етноросійському стилі, являв собою єдиний гармонійний комплекс з двох споруд. Сам будинок був триповерховий, розташований головним фасадом уздовж вул. В. Житомирської, ступінчасто знижувався на один поверх у бік перехрестя вул. В. Житомирської та Володимирської. З двоповерхової частини виростав восьмигранний об'єм храму з банею, яка стрімко здіймалась вгору і наче ширяла над навколишньою забудовою. З часом видгляд із перехрестя був трохи спотворений примітивною за архітектурою пізнішою прибудовою, в якій розташовувалися аптечний склад і магазин. Храм усередині мав невелику таємницю: він складався з двох частин в одній споруді, що розташовувалися одна над одною. У першому ярусі розміщувалася парафіяльна церква Іоанна Золотовуста, вхід до якої здійснювався із сучасної вул. В. Житомирська і був позначений невеличкою банею. Її прямокутний об'єм простягався на два поверхи і за архітектурою мало відрізнявся від споруди Релігійно-просвітницького товариства. Зверху над парафіяльною церквою розташовувалася домовна церква Релігійно-просвітницького товариства із завершенням у вигляді рядів кокошників і одною банею над віттарем. Ця церква була присвячена іконі Божої Матері "Несподівана радість"; вона не мала окремого входу з вулиці, увійти до неї можна було лише з третього поверху будинку (рис. 1).

Для з'ясування приналежності відкритого фрагменту стіни багато дав аналіз фотографії будинку Релігійно-просвітницького товариства початку ХХ ст., зробленої з перехрестя вулиць В. Житомирської та Володимирської (рис. 1). Відкрита грань на першому поверсі знаходиться на тому самому місці, де колись розташовувалася зовнішня стіна вівтарної частини церкви Іоанна Золотовуста (на фото її нижня частина схована за дореволюційною аптекою). Прибудови з написами “Южнорусский аптекарский магазин” та “Аптечный склад” були знесені мабуть давно. На їх місці й був у 1970-х ро-

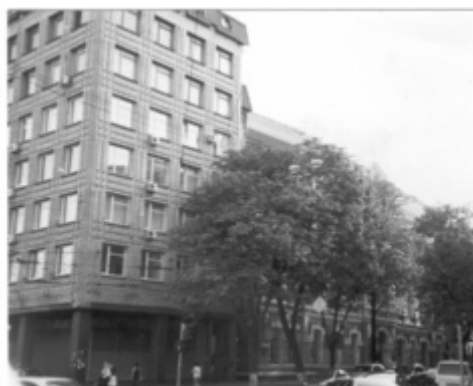
Рис. 2. Сучасний вигляд колишнього будинку Релігійно-просвітницького товариства і прибудованого будинку НДІ з перехрестя вулиць Великої Житомирська та Володимирська.

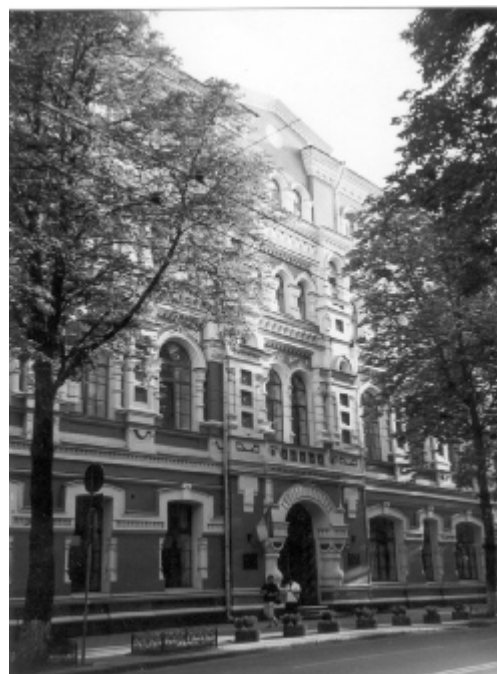
Рис. 3. Фрагмент фасаду колишнього будинку Релігійно-просвітницького товариства. Сучасний стан.

Будинок Релігійно-просвітницького товариства зберігся до нашого часу, і тому й зараз на його відреставрованому головному фасаді можна розгледіти виконане з цегли багате декорування. Фасад майже плаский, розчленований горизонтальними профільованими карнизами і вертикальними пілястрами, має слабо виражені ризаліти з кокошниками у завершенні, які підкреслюють вхід і край споруди. Вхідний портал виділений масивною аркою з двома пузатими колонами з боків. Вікна облямовані профільованими арками з напівколонками: лучковими – на першому поверсі, циркульними з кокошниками – на другому і третьому. Декорування стіни між вікнами дуже багате; в ньому використані елементи, характерні для стилю цегляної архітектури: ребристі пояси, ступінчасті сухарики, орнаменти з маленьких ступінчастих арок, Т-подібні ступінчасті виступи, прорізи на прямокутниках у вигляді півмісяця рогами догори, маленькі ніші з діагональними хрестиками (рис. 3).

динку розташовувався клуб ім. Дубатовки (колишнього начальника управління Південно-Західного округу зв'язку) Народного комісаріату зв'язку УСРР, на першому поверсі грали у волейбол [10]. Після війни споруда була передана Академії будівництва і архітектури УРСР. Спочатку у будівлі розмістився Державний інститут містобудування (НДІ містобудування), потім державний науково-дослідний інститут теорії і історії архітектури і містобудування (НДІТІАМ) (обидві назви сучасні, у повоєнний час вони кілька разів видозмінювалися). У подальшому після ліквідації церкви була зроблена надбудова споруди: триповерхова частина будинку отримала четвертий поверх і скатну покрівлю, на об'ємі парафіяльної церкви замість розібраної домової церкви добудували невеличку одноповерхову споруду також зі скатним дахом. Ці добудови дещо спотворили первісну композицію будинку Релігійно-просвітницького товариства, але загалом не суперечили структурі та стилю будинку. Завдяки цьому фасади споруди залишилися такими ж виразними, якими вони були у первісному варіанті (рис. 3).

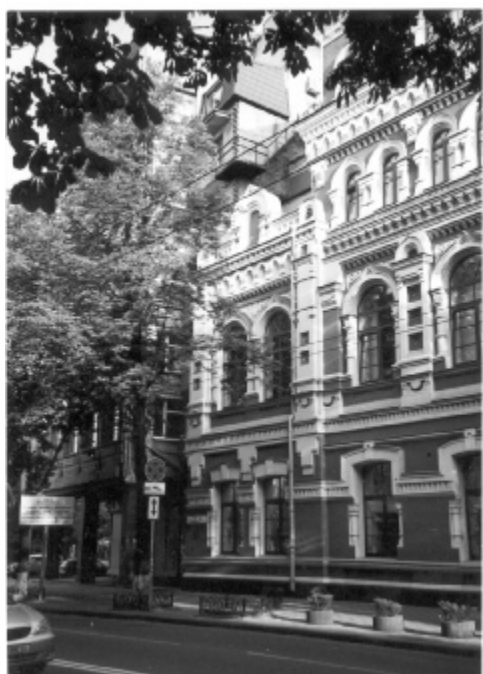
Рис. 4. Фрагмент фасаду колишнього будинку Релігійно-просвітницького товариства з ризалітом церкви. Сучасний стан.

Таким чином, замурована кімната на першому поверсі, в яку намагалися потрапити – це вівтар церкви! Чому він був замурований, тоді як решта споруди довгі роки використовувалася за іншим призначенням – невідомо. Але багатогранна форма, в якій розміщується вівтар, занадто мала для парафіяльної церкви. Звідти й виникло припущення, що прямокутні частини, розташовані з боків від восьмигранника вівтаря теж належали церкві. Бічні частини збереглися й до сьогодні, їх можна роздивитися з вулиці. Як і на старій фотографії, їх вікна розміщені в два яруси, можливо там розташовувалися балкони церкви (хори або інші приміщення) (рис. 4).

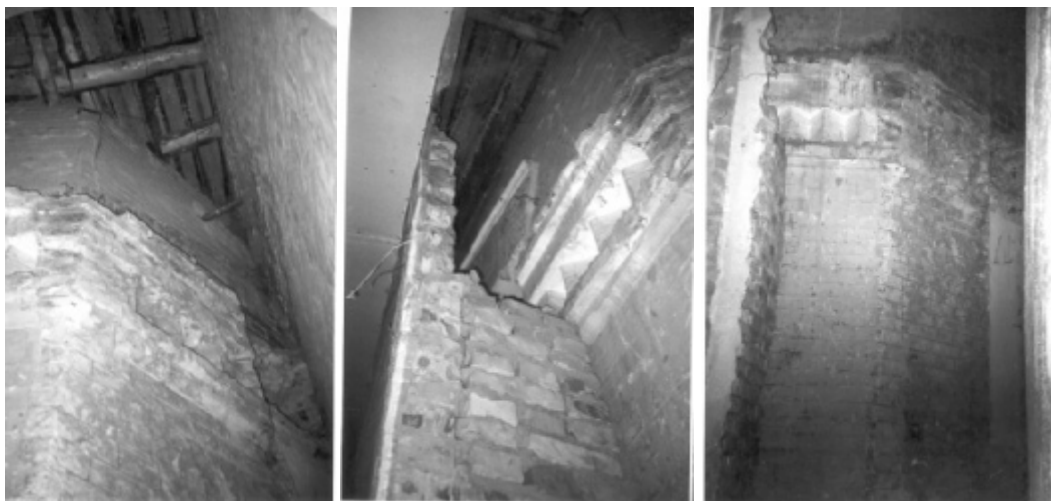
Рис. 5. Пролом на першому поверсі будинку НДІ, права частина стіни з опалубкою.

Рис. 6. Пролом на першому поверсі будинку НДІ, ліва частина стіни з перемичкою.

Рис. 7. Пролом на першому поверсі будинку НДІ, верхня частина стіни з цегляними прикрасами.

режені цегляні стіни з нашаруванням різнокольорової фарби і, навіть, архітектурні деталі (рис. 7). Праворуч за слідом відсутньої фарби можна визначити втрачені архітектурні форми (рис. 5). Ліворуч чітко видно перемичку, можливо віконну (рис. 6). Стіни продовжуються на всі боки дерев'яні конструкції й не дозволяють проглянути споруду вище. Вони можуть бути опалубкою для перекриття, тому що над цим місцем є перехід із одної будівлі в іншу. Стінка, що огорожує багатогранник споруди, тонка й не несе навантаження верхніх поверхів – лише ховає за собою стару споруду (рис. 6). Архітектурний декор споріднений із будівлею колишнього Релігійно-просвітницького товариства.

ках зведених лабораторний корпус НДІ. Трикутний слід утрачених архітектурних форм на грані стіни (рис. 5) – покрівля якоїсь одноповерхової добудови ближче до перехрестя вулиць, можливо – аптеки чи входу до парафіяльної церкви. Місце, де знаходиться перемичка відкритої стіни (рис. 6), на фотографії сховане за будівлею аптеки, тому є лише припущення, що це може бути вівтарне вікно.
