С.Д. Крыжицкий, Д.Н. Хмелевский

## СЕВЕРНАЯ ОБОРОНИТЕЛЬНАЯ СТЕНА РИМСКОЙ ЦИТАДЕЛИ В ОЛЬВИИ

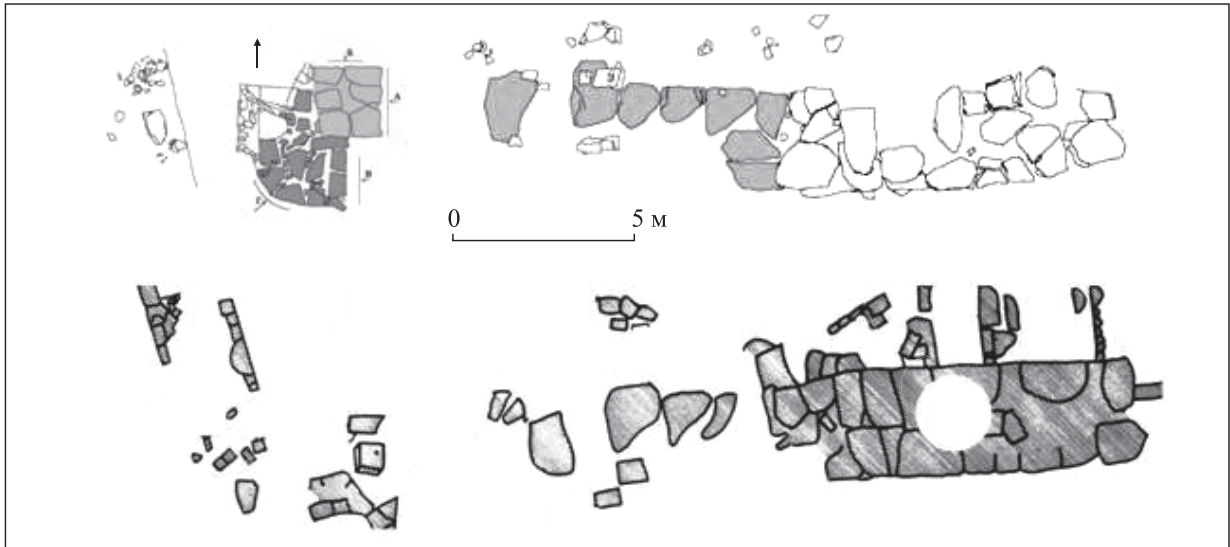
Рис. 1. Ольвия. План пилона и куртины б 2007 г. (вверху), план Б.В. Фармаковского 1905 г. (внизу)

В ходе проведения этих работ выяснилось, что раскоп не везде доведен до материка. В частности, в 12,97 м к западу от куртины 6, примерно в створе с ней, обнаружена каменная квадратная в плане площадка (рис. 1, 2) размерами 1,95 × 2,0 м, находившаяся в небольшом углублении в современной поверхности, которая была видна и до начала зачисток, но отсутствовала на чертежах Б.В. Фармаковского.

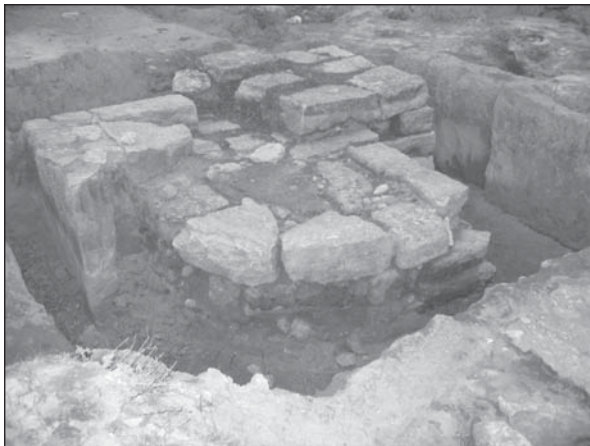
Рис. 2. Пилон проема ворот. Вид с юго-запада

Дальнейшие работы позволили выявить столб (пилон) из известняковых плит и блоков (рис. 2). Сохранились четыре ряда кладки на высоту 1,50 м. С западной и южной сторон к столбу на высоте 0,90—0,95 м от его подошвы подходит фрагмент каменной вымостки. Вымостка необычна по конструкции: ее восточный край идет к югу от столба по прямой линии, где плавно закругляется к западу и заканчивается ступенькой, примыкающей торцом к западному фасаду столба. Но самое необычное заключается в том, что эта вымостка лежит на массиве каменной кладки, повторяющей в плане ее форму. Сохранилось до двух рядов кладки на высоту 0,65—0,70 м. Вымостка располагалась в плотном нетронутым желтоглинистом материковом слое, что говорит о

ее полной сохранности. Объяснить устройство подобной вымостки с фундаментом можно в основном только тем, что на нее приходилась значительная нагрузка, а в месте ее расположения грунт был неоднородным и, следовательно, требовалось предотвратить просадку. Однако необычная криволинейная в плане форма этой вымостки и характер ее расположения у столба может объясняться необходимостью устройства здесь караульного помещения либо начала лестницы, ведущей на оборонительные стены.

Местоположение столба в плане предполагаемых ворот дает основание видеть симметричность в конструкциях с его западной и восточной сторон, возможно, наличие двух проходов. Этому, однако, противоречит устройство с западной стороны столба ступеньки, верх которой был ниже уровня дневной поверхности времени функционирования столба.
