А.В. Куликов, Д.В. Бейлин

## ИССЛЕДОВАНИЯ В КРЕПОСТИ ЕНИ-КАЛЕ

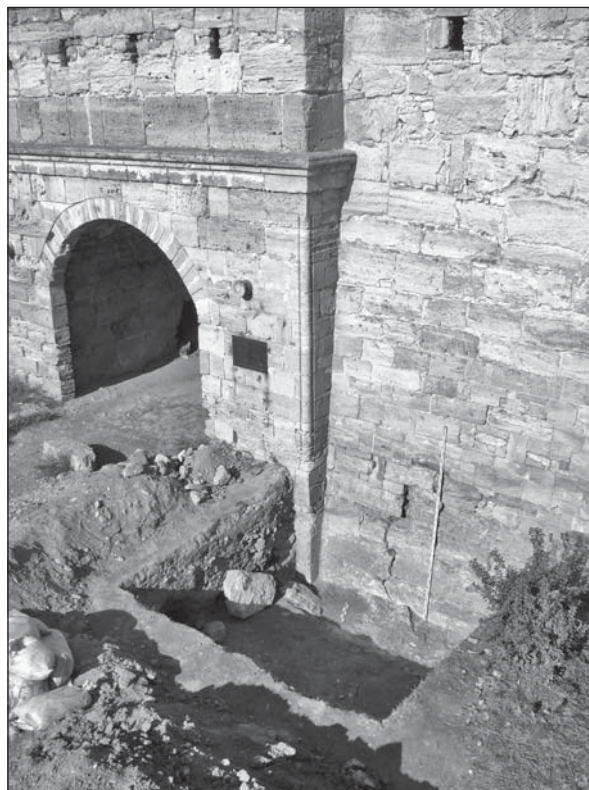
Рис. 1. Ени-Кале. Раскоп 2009 г. у пилона Черноморских ворот. Вид с юга, с башни бастиона 2 (фото А.В. Куликова)

с целью обнаружения культурных остатков античного времени. Другой важной задачей было изучение аутентичных строительных остатков начала XVIII в., для чего планировалось открыть нижние ряды монументальной кладки южного фаса оборонительной стены и исследовать конструкцию ее фундамента. Работы проводились в районе юго-восточных (Черноморских) ворот, у правого, восточного пилона проездной башни (рис. 1). Здесь был заложен небольшой раскоп 4 × 4 м, доведенный до нивелирочной отметки 2,27 м от R.

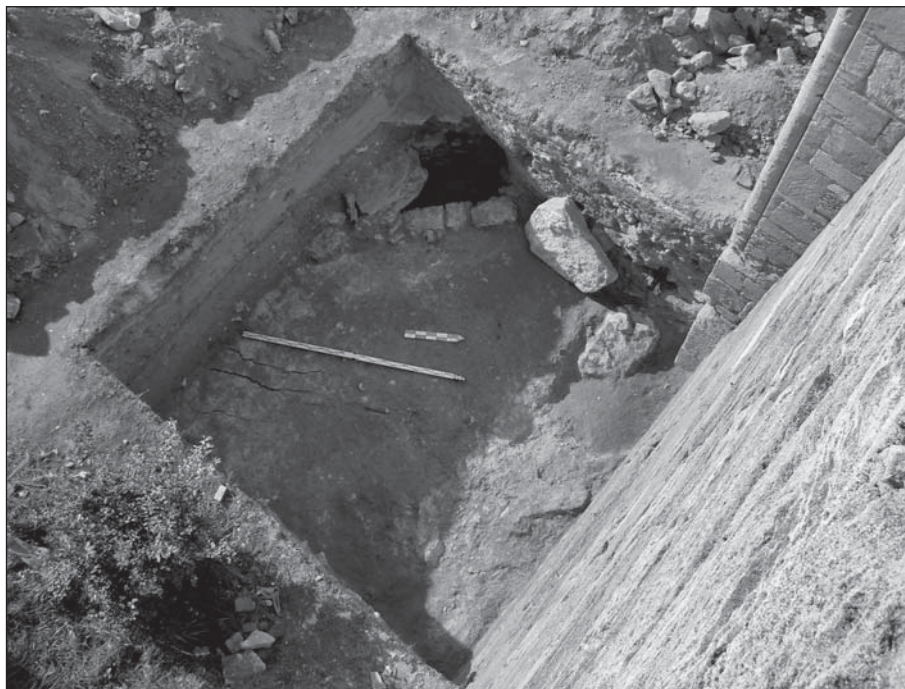
*Рис. 2.* Ени-Кале. Раскоп 2009 г. Дневная поверхность XVIII в., трасса подземного водостока, забутовка фундамента оборонительной стены. Вид сверху (фото С.А. Ермолина)

Неожиданным и очень важным открытием стала подземная галерея, не обозначенная ни на старых планах крепости, ни в дневниках В.В. Веселова. На глубине приблизительно 1,25 м в западной части раскопа открыты крупные рваные плиты известняка, перекрывающие канал водостока, идущего с севера на юг (со стороны воротного проезда Черноморских ворот в сторону моря, где, очевидно, находился приемный и смотровой колодец). Через этот колодец с нижней террасы крепости отводились ливневые и талые воды, а, возможно, и нечистоты. В случае необходимости канал водостока мог использоваться как потайной лаз за пределы крепости.

Подземная галерея представляет собой неглубокий (0,65—0,70 м) и узкий (0,65 м) желоб с плоским дном, вымощенным тщательно по-

догнанными рваными плитами известняково-сланца. Стенки водостока сложены в однолицевой иррегулярной системе из небольших бутовых камней, уложенных на постелистые стороны и скрепленные белым известковым раствором. Характерно, что в кладке для уплотнения щелей широко использованы крупные фрагменты толстостенных боспорских пифосов, боспорских и южнопонтийских кровельных черепиц. Подобный строительный прием был зафиксирован нами в 2007 г. в кладке южной куртины оборонительной стены крепости Ени-Кале.

Канал водостока был свободным от земли, плиты вымостки были перекрыты лишь тонким слоем нанесенного водой песка и мелкого гравия, так что оказалось возможным проползти в южном направлении под землей на 5—6 м в сторону башни с цистерной (бастион 2). Установлено, что трасса подземной галереи делает плавный поворот к югу, что помешало осветить ее фонарем и хотя бы визуально исследовать продолжение. Очевидно, этот водосток выходит к приемному колодцу, расположенному в 6 м к югу от башни с цистерной. Ранее нами установлено, что в провал, образовавшийся на месте приемного колодца, уходят дождевые воды, а также целый поток воды из прорыва водопроводной трубы, питающей современный поселок у крепости Ени-Кале.

В ходе раскопок открыто основание оборонительной стены крепости, которое было прослежено на глубину пяти рядов кладки. Материалом для сооружения стены служил не пористый желтоватый камень-ракушечник, которым облицованы стены и башни крепо-

сти в процессе реставрации в 70-е — 80-е гг. прошлого века, а плотный дикарный известняк светло-серого и желтовато-серого цветов с характерной слоистой структурой. Из этого известняка сложен массив местного скалистого мыса, ступеньками спускающегося к морю. Цоколь стены открыть не удалось, поскольку все пространство у основания стены на уровне нижнего ряда камней залито слоем светлого известкового раствора, из которого торчат верхушки крупных камней забутовки.

Такая заливка, по-видимому, предназначалась для укрепления фундамента, который в силу действия оползневых процессов дал усадочные трещины. Открыта одна такая линейная трещина-разлом, которая имеет продолжение за пределами стены и пересекает несколькими параллельными линиями древнюю поверхность XVIII в. Вероятно, пятна известкового раствора являются следами ремонта и подмазок древней мостовой.
