**ВИЗУАЛЬНО-ПРИБОРНОЕ ОБСЛЕДОВАНИЕ КАПИТАЛЬНЫХ  
СООРУЖЕНИЙ ШАХТЫ В ЦЕЛЯХ ПОДДЕРЖАНИЯ  
ЭКСПЛУАТАЦИОННОЙ НАДЕЖНОСТИ**

Викладено результати діагностики заглиблених капітальних водопропускних споруд

**VISUAL INSPECTION OF INSTRUMENT OF CAPITAL FACILITIES  
MINE FOR MAINTAINING THE OPERATING RELIABILITY**

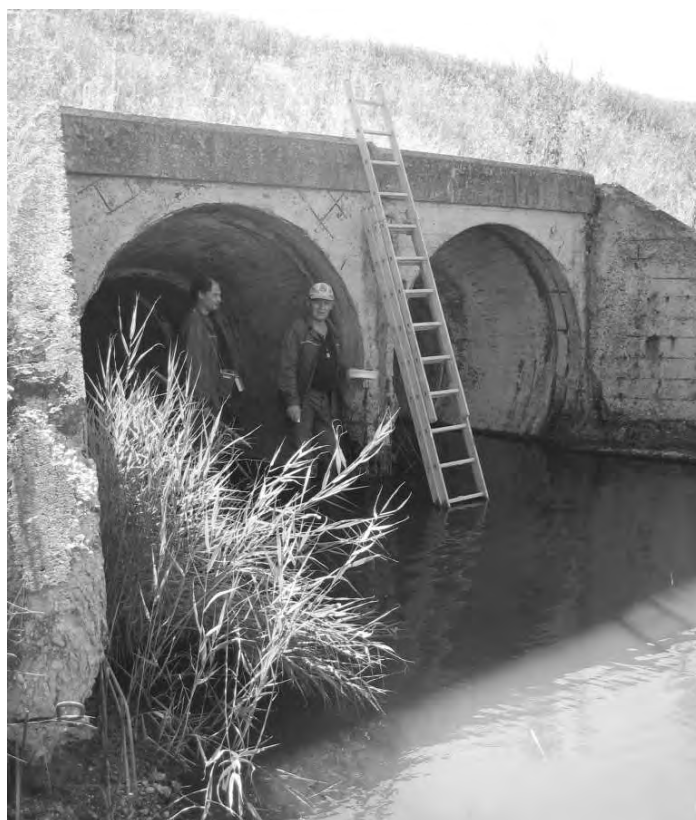
Рис. 2 – Внешний вид водопроводящих сооружений

Каждое водопропускное сооружение (ВПС) прудов-накопителей представляет собой два шахтных водосброса с 2-я очковыми трубами круглого сечения диаметром 2,0 м. Конструкции объектов содержат верхнюю и нижнюю дамбы, облицованные железобетонными плитами.

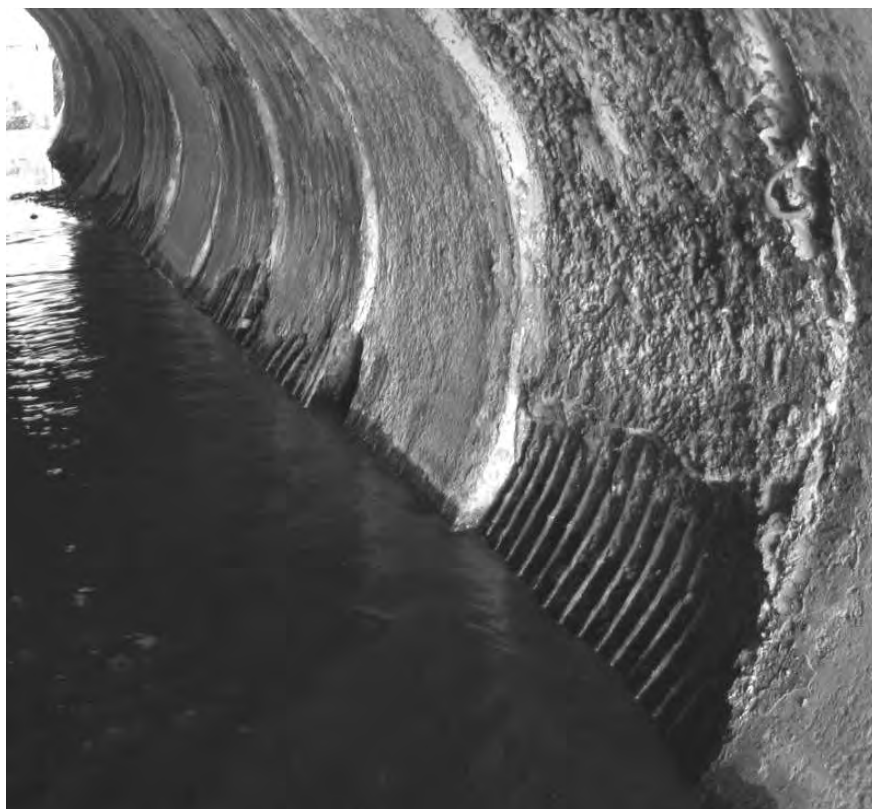
разрушение бетона на значительную глубину с обнажением и коррозией арматуры (рис. 5).

Рис. 5 – Разрушение бетона, обнажение и коррозия арматуры

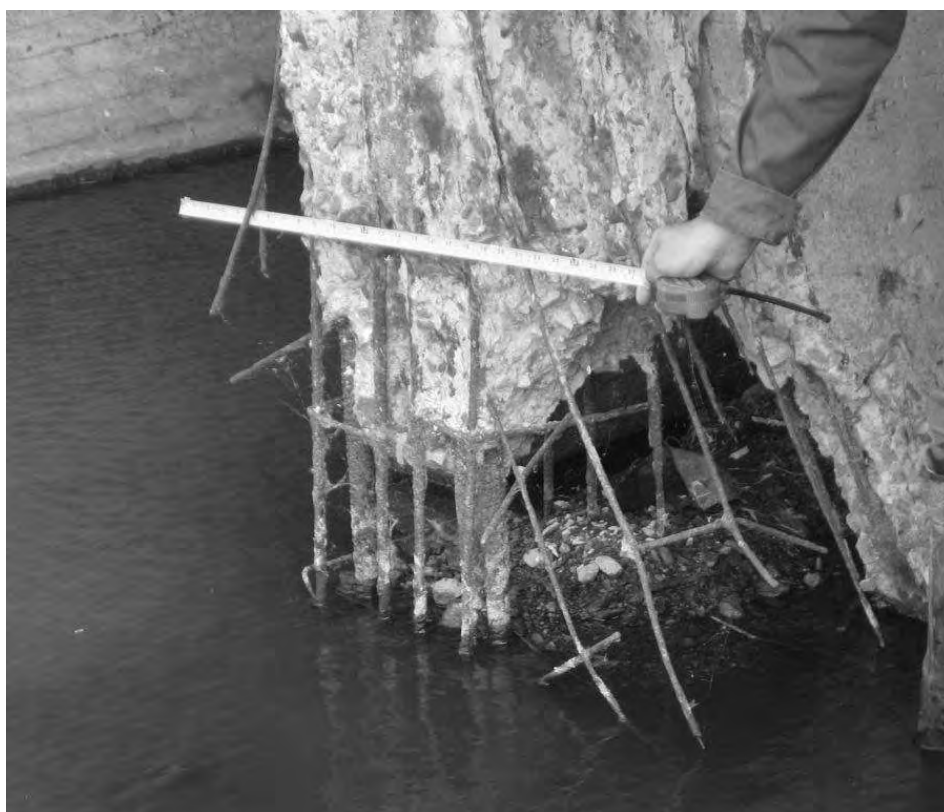
разрушение бетона порталной стенки ВПС нижнего пруда в районе ее постоянного контакта с поверхностью воды (рис. 6);

Рис. 6 – Разрушение порталной стенки выходного оголовка

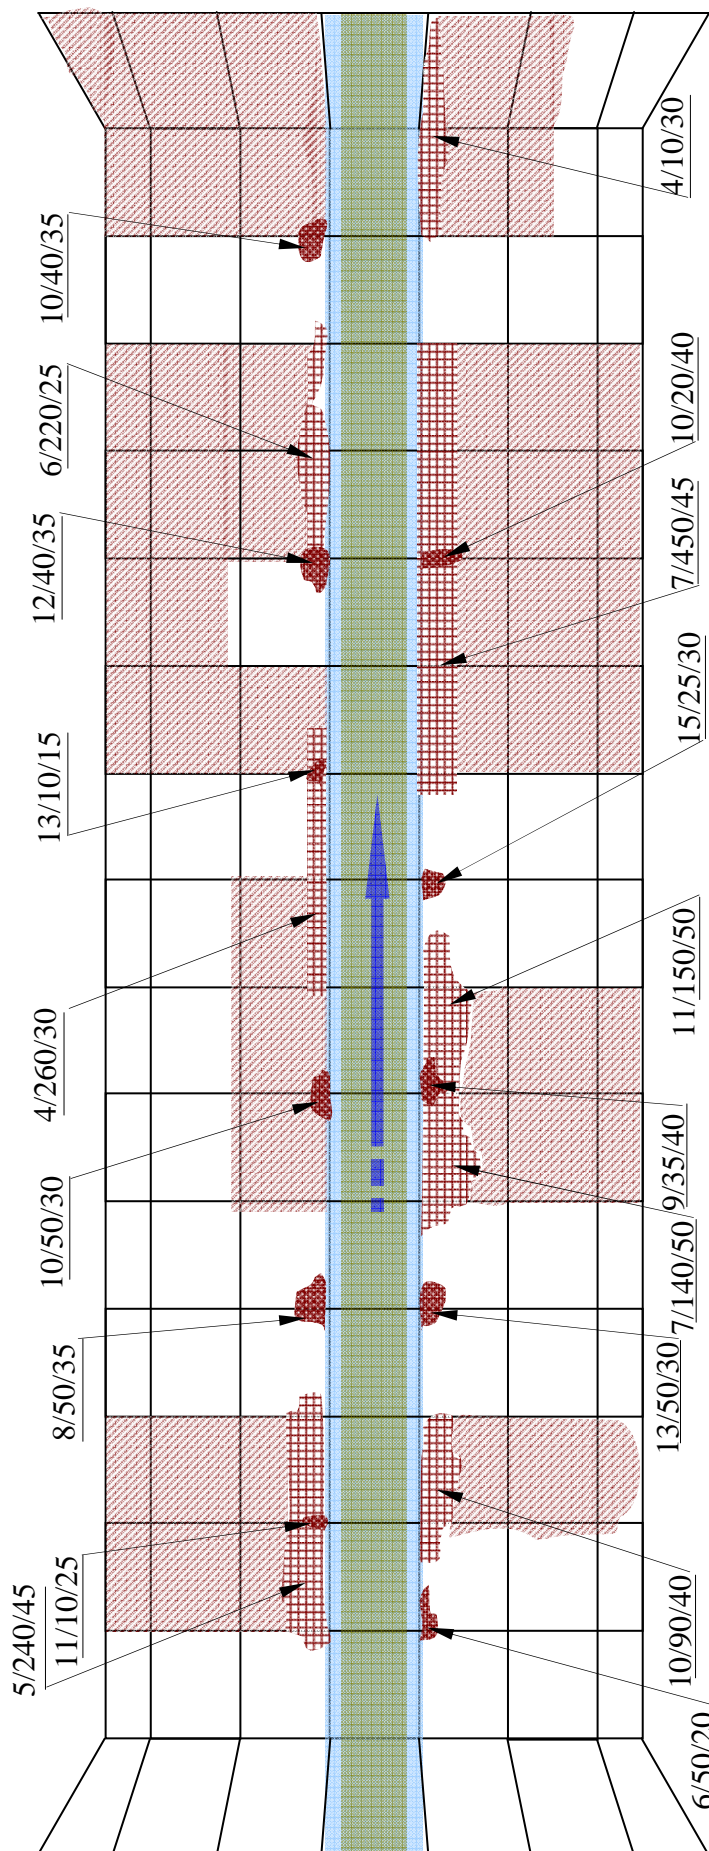
В качестве иллюстрации результаты визуального обследования представле-  
ны графически на рисунках 7 и 8.

Рис. 8 – Результаты визуального обследования правой отводящей трубы ВПС верхнего пруда
