ИССЛЕДОВАНИЕ ЯКОРНЫХ СТОЯНОК У О. ЗМЕИНЫЙ ЭКСПЕДИЦИЕЙ „ФИЛОКСИЯ” В 2007-2009 годах

Статья посвящена описанию якорных стоянок вокруг острова Змеиный, выявленных и описанных гидроархеологической экспедицией „Филоксия” в 2007-2009 годах. Якоря в северной бухте острова датируются со времен античности до конца XVIII ст., в западной - XVI - II пол. XVIII ст.

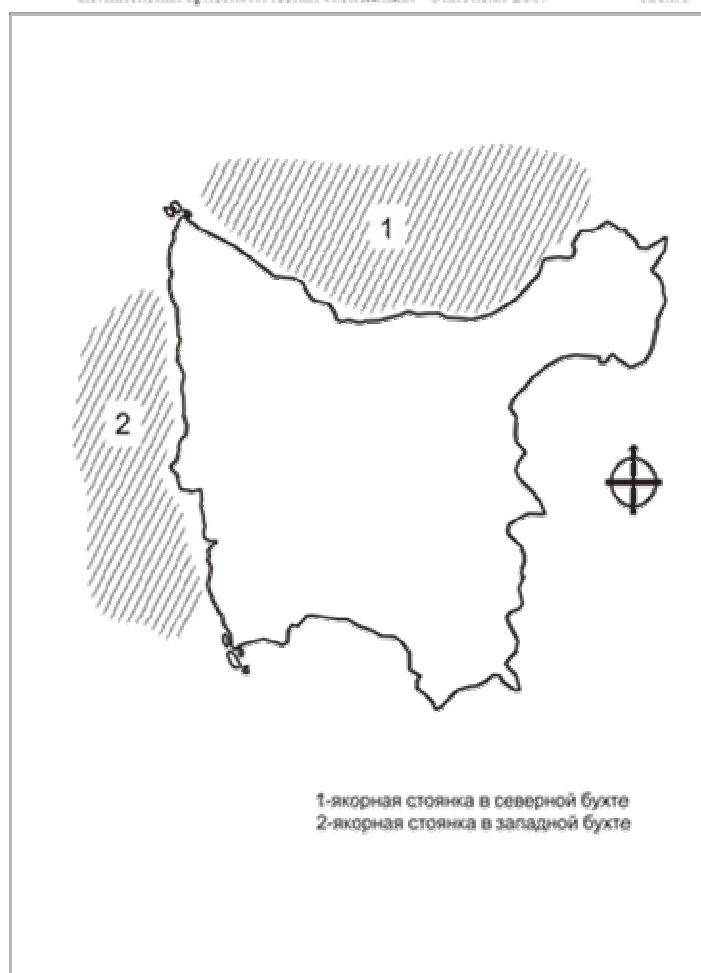
Табл. 1

Схема якорных стоянок у о.Змеиный

Во время работы Комплексной экспедиции «Филоксия» вокруг о.Змеиный было обнаружено несколько скоплений якорей, позволяющих утверждать о наличии, как минимум, двух корабельных стоянок – в Северной и Западной бухтах острова (см. табл. 1).

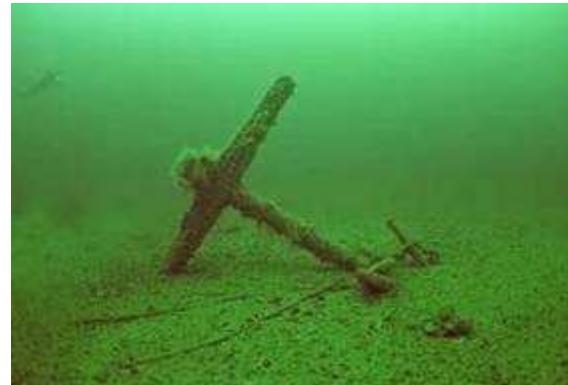
Итак, якорь имеет узкое изящное веретено со скругленными боковыми гранями. Такие же скругления мы видим и на гранях рогов. Веретено имеет сужение в сторону рыма. Развал лап явно указывает на его русское происхождение. В этом он полностью отличается от своего голландского аналога с обнаруженного у острова места кораблекрушения. Лопасти хорошо выражены, прямые, носок каждого рога имеет сужение к кончику. Лапы под треугольных очертаний, наложены сверху путем кузнечной сварки. Одна лапа имеет повреждение – надломлен угол. Пятка якоря треугольная. В районе шеймы присутствуют заплечики для крепления штока. Торец веретена имеет срезанные углы. Рым круглый. К сожалению, шток не сохранился.

выявленных, оказался двурогий чугунный якорь русского типа. По своим техническим характеристикам и морфологии он абсолютно идентичен якорям из коллекции Музея истории казачества на о.Хортица. Это дает возможность датировать его временем 20-40-х годов XVIII столетия. Известно, что во время русско-турецкой войны 1736-1739 годов военный флот Российской империи осуществил всего несколько ситуативных вояжей в Черноморский бассейн. В походах 1739 года принимали участие бригантины, дубель-шлюпки и запорожские дубы. Можно предположить, что находка якоря как-то связана с событиями тех лет. С другой стороны, размеры якоря существенно превосходят размеры якорей бригантина Днепровской флотилии. Поэтому единственными судами, способными нести такие якоря, были галеры. По своим размерам якорь превосходит все, найденные у о.Хортицы. Длина веретена составила 2.8 м. Для сравнения - якоря бригантина не превышают по длине 1.7 м. Есть вероятность использования находки и в более поздний период следующей русско-турецкой войны.

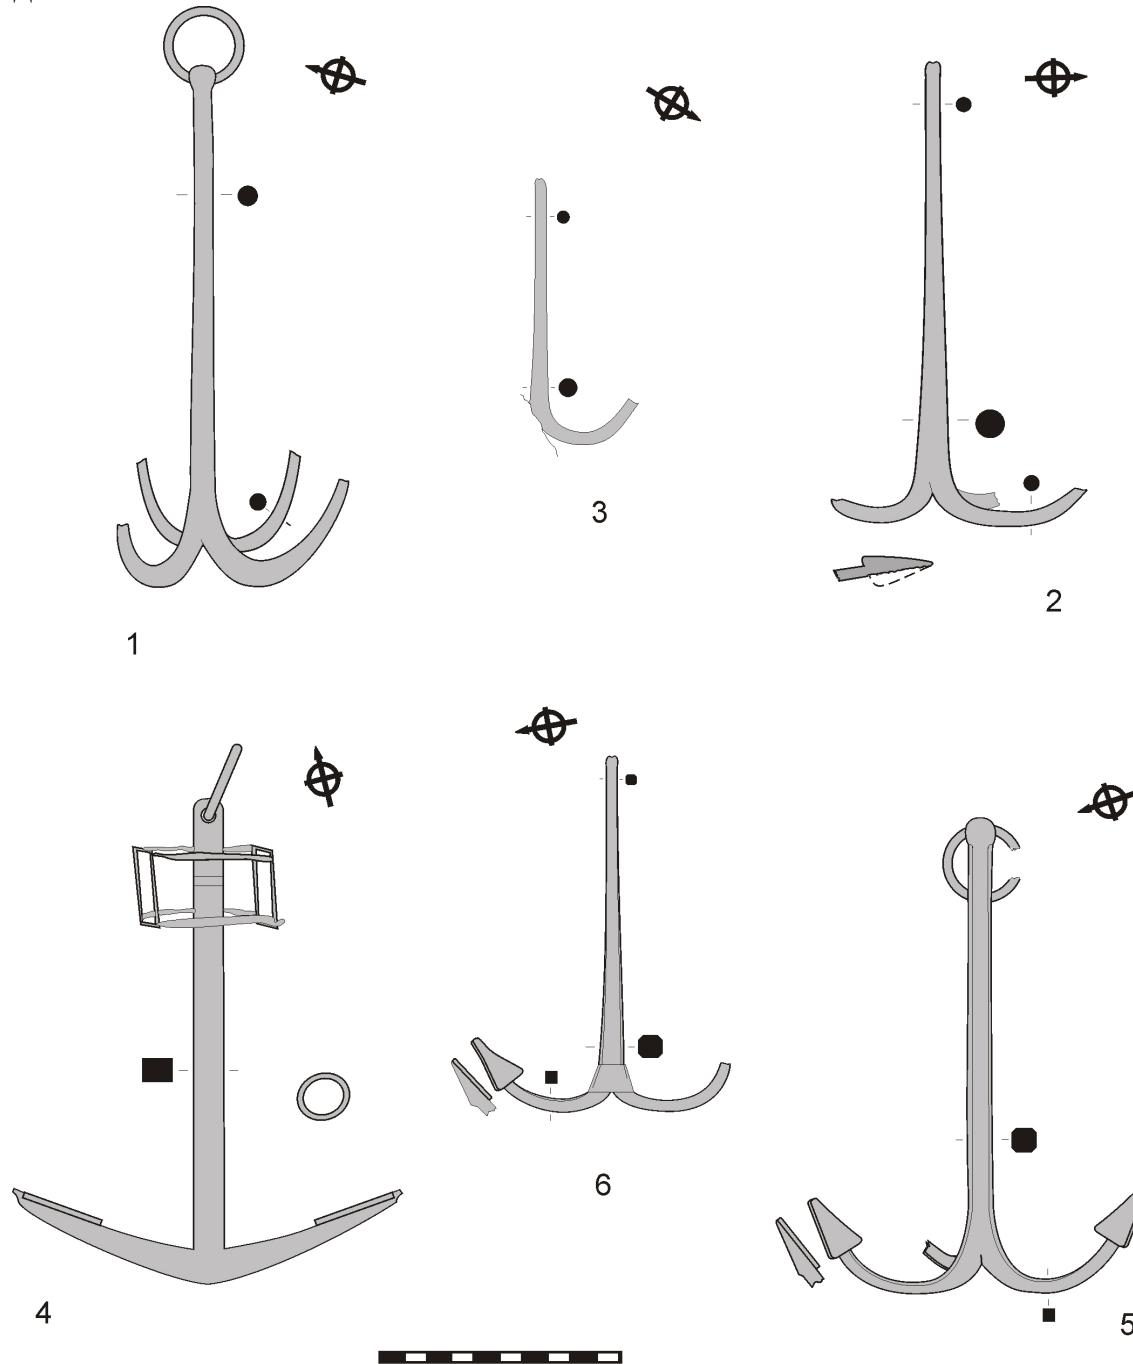
Табл.2 Якоря, выявленные к юго-западу от о.Змеиний

Якорь №1 расположен в зоне гранитных валунов к юго-западу от острова на глубине 12 метров. Ориентация веретена – запад-северо-запад. Якорь железный, кованый, четырехрогий (Табл.2.1). Длина веретена - 2.35 м. Веретено округлое в сечении, в районе рыма имеет диаметр 70 мм, в районе ворота – около 100 мм. Рым круглой формы, внешний диаметр 330 мм, внутренний – 290 мм. Рога якоря сохранились без лап. Вполне возможно, что лап у якоря не было. Толщина рогов у основания достигает 80 мм., максимальный размах 0.6 м. Отмечена деформация рогов, что повлияло на угол отклонения от веретена.

Якорь №2 найден к востоку от первого и находится в непосредственной близости от него на глубине 11 метров (Табл.2.2). Этот якорь также выявлен в зоне валунов, на границе с ровным дном, усеянным раковиной. Ориентация веретена – восток. Якорь железный кованый, четырехрогий. Длина сохранившейся части веретена 1.9 м. Последнее округлое в сечении, в районе ворота имеет диаметр 130 мм. К сожалению, состояние предмета плохое. Веретено в верхней части обломано, поэтому полную длину якоря установить проблематично. Учитывая, что диаметр рогов у основания составляет 80 мм и то, что веретено у ворота было массивней, чем у первого якоря, его полная длина должна составлять не менее 2.3 м. Рога якоря обломаны. Наиболее хорошо сохранившийся фрагмент имел максимальный поперечный размах 0.6 м. Возле якоря найден фрагмент рога с лапой треугольной формы. Длина фрагмента 0.4 м, при этом диаметр рога здесь также составлял 80 мм.

Якорь №3 расположен к востоку от якоря №2 на том же участке. Глубина залегания – 11 м (Табл.2.3). Ориентация веретена – юго-восток. Якорь четырехрогий, железный, кованый. Предмет сильно поврежден. Длина сохранившейся части круглого в сечении веретена – 1.1 м, диаметр 50-60 мм. Диаметр сечения рогов якоря - 50 мм. Из этого можно сделать вывод, что данная находка имела меньшие размеры, чем две предыдущих. В 2008 году из грунта выступало веретено и один обломанный рог.

Якорь №4 кованый, железный, располагается к северо-западу от описанной группы (Табл.2.4). Этот якорь наиболее удален от острова и находится далеко за зоной валунов на ровном участке дна. Глубина залегания – 17.5 м. Якорь двурогий с деревянным штоком, находится не в рабочем положении. В 2008 году предмет опирался на конкрецию квадратных бугелей и окислов металла по контуру половинок штока. Сам шток не сохранился. Ориентация веретена – север, его длина 1.9 м, в сечении прямоугольное, с шириной лицевой плоскости 130 мм. Рога якоря имеют длину 0.8 м, без изгиба лопасти, лапы треугольной формы. На якоре сохранился рым с внешним диаметром 330 мм. Шейма практически не оформлена, что говорит о позднем происхождении якоря, ориентировочно, второй половине XVIII ст. На шейме имеются заплечики. Сохранившиеся квадратные бугели имеют длину стороны 330 мм. Возле якоря найден и

Якорь №5 найден у северо-западной оконечности острова на глубине 10.5 м на границе зоны валунов (Табл.2.5). Якорь железный, кованый, четырехрогий. Ориентация веретена – восток - северо-запад. Длина веретена 1.95 м. Веретено восьмигранное в сечении с шириной стороны (с учетом скошенных углов) 100 мм. На якоре сохранилось два рога квадратного сечения. Ширина стороны – 50 мм. Рога завершаются наваренными треугольными лапами, длина которых составляет 260 мм, при ширине 250 мм. Лопасть под лапой имеет пятку. На якоре присутствует круглый рым, его внешний диаметр – 330 мм. Рым поврежден.

Якорь №6 кованый, железный, четырехрогий, найден к северу от группы якорей №№1-3 на границе зоны валунов (Табл.2.6). Глубина залегания - 10 метров. Ориентация веретена – восток. Предмет поврежден, длина сохранившегося фрагмента веретена без рыма составляет 1.5 м. Сечение веретена восьмигранное, с шириной стороны (с учетом скошенных углов) у ворота - 80 мм, в районе рыма - 60 мм. У якоря сохранилось два рога квадратного сечения. Ширина стороны – 50 мм. На одном роге сохранилась треугольная лапа в виде наваренной пластины длиной 180 и шириной 120 мм. Как и у якоря №5 под лапами на лопасти присутствует пятка. Максимальный разлет рогов здесь составляет 0.5 м. Судя по замерам, эта находка близка предыдущей и отличается от нее меньшими размерами – ориентировочно до 1.8 м. Отличительной особенностью выступает наварной пояс в месте соединения веретена и рогов.
