## Основні закономірності стрес-корозійного розтріскування магістральних газопроводів

С. Г. Поляков, А. О. Рібаков

Інститут електрозварювання ім. Е. О. Патона НАН України, Київ, Україна

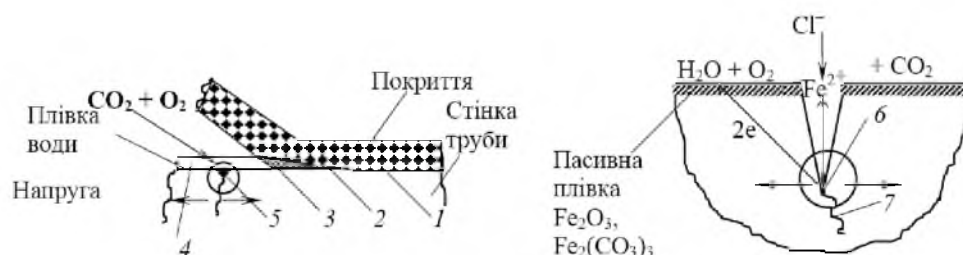
Рис. 1. Схематичне зображення процесу розвитку СКР стінки трубопроводу: 1 – вихідний стан (труба з непошкодженим покриттям); 2 – дифузія молекул води, кисню, вуглекислого газу через покриття; 3 – підрив покриття під дією катодного захисту; 4 – пасивація поверхні трубної сталі в карбонат-бікарбонатному середовищі та утворення пасивної плівки з оксидів і карбонатів заліза; 5 – лімітуюча стадія, пробій пасивної плівки та зародження пітінгів; 6 – утворення сітки мікротріщин у полі розтяжних напружень; 7 – коалесценція мікротріщин і розвиток магістральної тріщини.

Отримані експериментальні дані свідчать про переваги саме імовірнісної локально-електрохімічної теорії корозії. Згідно з цією теорією у процесі СКР газопроводів можна виділити ряд послідовних стадій (рис. 1).

На *першій* стадії трубопровід перебуває у вихідному стані з адгезійним і непошкодженим захисним покриттям. Стінка труби перебуває в законсервованому стані і практично не зазнає ніяких змін. Однак природа захисного покриття така, що в ньому під дією градієнта концентрації протікають такі дифузійні процеси, як транспортування молекул води і кисню. Тривалість першої стадії залежить від якості захисного покриття, його товщини, агресивності ґрунту і може складати декілька років.

На *другій* стадії вода, кисень, вуглекислий газ і молекули інших речовин із навколишнього середовища, проникаючи через захисне покриття, досягають поверхні металу. Створюються умови для підриву захисного покриття, під яким починає формуватися моно- або полімолекулярна плівка води з розчиненими в ній киснем, вуглекислим газом та ін. Швидкість цього процесу визначається водопроникністю ізоляції та силою її адгезії до металу. Залежно від природи захисного покриття і характеру навколишнього середовища тривалість цієї стадії може складати від декількох місяців до 5–10 років.

На *третьій* стадії спостерігається подальший підрив захисного покриття за рахунок виділення водню:

На *четвертій* стадії відбувається пасивація поверхні трубної сталі в лужному карбонат-бікарбонатному середовищі та утворення пасивувальної плівки, що складається з оксидів і карбонатів заліза. Пасивувальна плівка, що утворюється, сповільнює процес корозії стінок труби. Однак такий пасивний стан сталі досить нестійкий.

На *п'ятій* (лімітуючій) стадії під впливом активуючих чинників відбувається пробій пасивної плівки з утворенням локальних осередків корозії – пітінгів. Серед активуючих чинників відзначимо наступні:

На *шостій* стадії спостерігається трансформація утворених пітінгів у мікротріщини в полі розтяжних напружень. Після локального мікрокорозійного пошкодження подальший його розвиток можливий в одному з двох напрямків. Швидкість росту частини пітінгів, яка не має стійкої тенденції до зростання, згодом уповільнюється. Стінки і дно пітінгів пасивуються, і анодний процес у них сповільнюється. Інша частина пітінгів у процесі росту потрапляє на неоднорідності поверхні, дислокації, дефекти, причому дно

пінгга трансформується в вершину мікротріщини. Утворюється сітка мікротріщин. Ця стадія також носить випадковий характер і визначається імовірністю виникнення мікротріщини на дні зростаючого пінгга.

Сьома, заключна стадія – коалесценція мікротріщин, які об'єднуються спочатку в колонії тріщин, а колонії – в одну магістральну тріщину, що стрімко розвивається і призводить до катастрофічного СКР газопроводу. Металографічні дослідження тріщин, що утворюються на реальних газопроводах, і тріщин, отриманих у лабораторних умовах, виявляють певну подібність (рис. 2). Характер руйнування реальної труби є крихкий. Зерна фериту і перліту практично не деформовані і лише на окремих ділянках спостерігається деформація фериту. Продукти корозії, що утворилися на стінках труби в реальних умовах, – це утворення оксидів заліза і марганцю та карбонату заліза. На стінках тріщин, що отримані в лабораторних умовах, виявлено продукти корозії темно-сірого кольору, що являють собою, очевидно, карбонат заліза. Стрес-корозійний характер тріщин свідчить про наявність вторинних тріщин, які відтворюють форму магістральної тріщини.

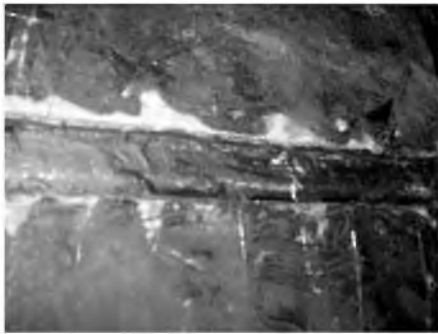
Рис. 3

Рис. 3. Ділянки поздовжнього зварного шва з ослабленою адгезією покриття на діючому газопроводі.

Стрес-корозійні тріщини, як правило, орієнтовані вздовж поздовжнього шва на відстані від 0 до 250 мм від лінії сплавлення. Це можна пояснити тим, що при намотуванні захисного покриття на трубу має місце розтягування покриття на посиленні шва, в результаті чого на трубі з’являються ділянки металеві поверхні з ослабленою адгезією ізоляції. Завдяки “наметовому ефекту” вздовж зварного шва на відстані, яку можна порівняти з висотою посилення шва, з’являється смуга металу шириною в кілька міліметрів із менш ефективним захистом у порівнянні з іншою стінкою труби (рис. 3).

Волога, дифундуючи через покриття, скупчується в першу чергу на ділянках поверхні труби з ослабленою адгезією покриття. Формується порожнина, заповнена корозійно-активним середовищем, в якій локальні корозійні процеси концентруються в щілині вздовж лінії відриву ізоляції. Це сприяє формуванню ланцюга тріщин, орієнтованих вздовж поздовжнього шва.
