**Е.В.Семькина, С.И.Семькин, В.Ф.Поляков**

**ИССЛЕДОВАНИЕ ВОЗМОЖНОСТИ ОЧИСТКИ ПРОДУВОЧНЫХ  
ФУРМ ОТ НАСТЫЛИ ПУТЕМ ПРИМЕНЕНИЯ НИЗКОВОЛЬТНЫХ  
ПОТЕНЦИАЛОВ**

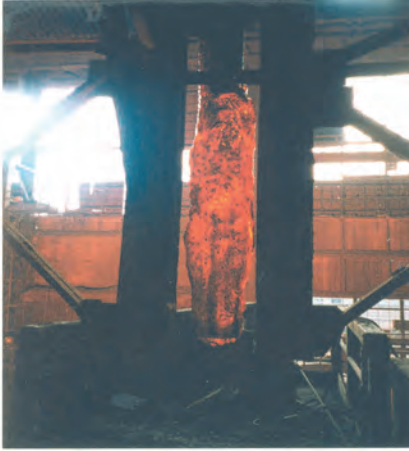
А – на плавке №234798 без воздействий (3-я плавка после обрезки настывли с фурмы)

Температура чугунов была в пределах 1320–1328<sup>0</sup>С, расход кислорода через фурму составлял 380–420 нм<sup>3</sup>/мин и определялся продуваемостью ванны и запасом давления кислорода в цеховой сети. Напряжение на источнике тока изменяли от 8 до 40 В. Сила тока на опытных плавках в зависимости от выбранного напряжения изменялась в пределах 250–1200 А. Для сравнения часть плавков проведена без использования электрических воздействий. Образование и разрыв настлы регистрировали с помощью фотосъемки. На фотографиях (рис.1,А–Г) продемонстрирован процесс очистки фурмы от настлы, образованной на плавках без электрических воздействий. На фото (рис.1,А) показан вид сформированной на фурме настлы в течение 3–х плавков без воздействий после очередной обрезки настлы на фурме. На фото (рис.1,Б) четко видно, что уже в начале применения определенного режима электрических воздействий произошло растрескивание настлы, а уже к концу первой плавки с электрическими воздействиями (рис.1,В) настль значительно уменьшилась в размерах, а к концу второй плавки с электрическими воздействиями произошло практически полное ее смывание (рис.1,Г).

Рис.1. Вид настывли на фурме – Очистка сформированной на корпусе продувочной фурмы настывли с помощью электрических потенциалов в течение двух плавков.

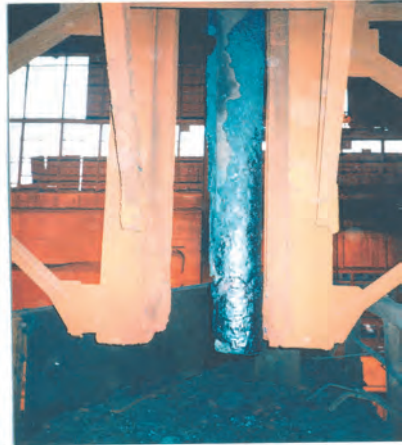
Б – после наложения низковольтных потенциалов на плавке №234799 без воздействий (начало 4-й плавки после обрезки настывли с фурмы)

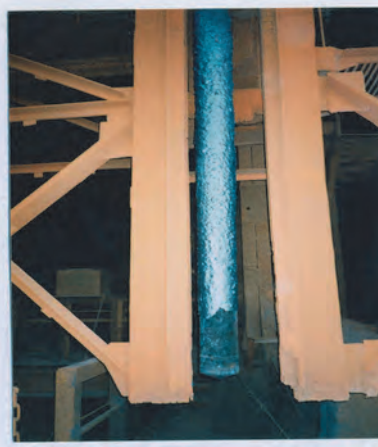
В – Вид фурмы при работе опытной системы наложения низковольтных потенциалов на плавке № 234799 (конец 4-й плавки после обрезки настывли)

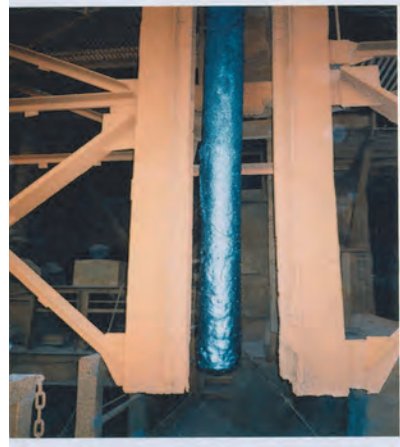
Г – Вид фурмы после плавки № 234800 с электрическими воздействиями (конец 5-й плавки после обрезки настывли)

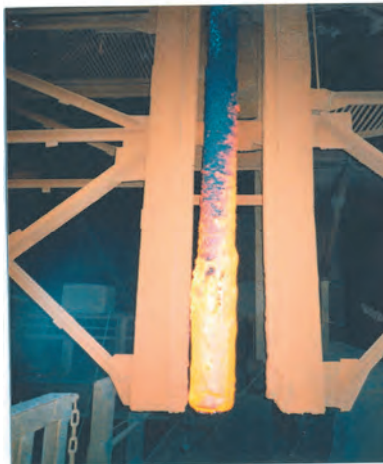
А – Вид фурмы перед плавкой № 234836 с электрическими воздействиями (5-я плавка после обрезки настыли)

Рис.2. Образование настыли на продувочной фурме в период ошлаковывания футеровки азотом и удаление ее с помощью воздействия низковольтными электрическими потенциалами.

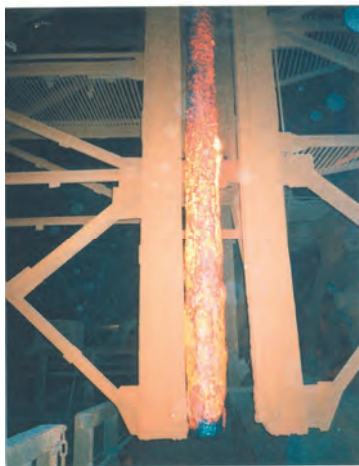
Б – Вид фурмы во время плавки № 234836 после ошлакования футеровки азотом во время скачивания шлака (9-я минута продувки).

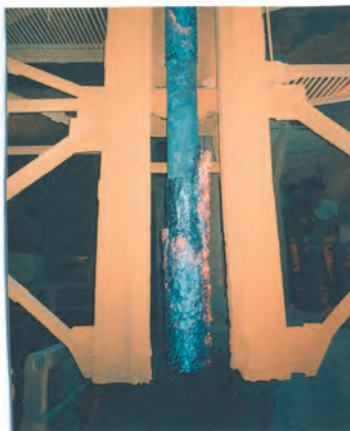
В – Вид фурмы на плавке №234836 с электрическими воздействиями на первой повалке конвертера

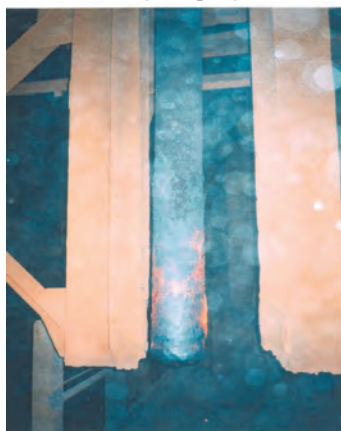
Г – Вид фурмы на плавке № 234836 с электрическими воздействиями после дудовки плавки
