### Владичний хутір Софронівського монастиря

У статті розглядаються результати дослідження щойновиявленої пам'ятки – монастирського хутора на Середньому Пслі. У результаті проведених досліджень знятий план пам'ятки, проведені дослідження архітектурних форм. Комплексний аналіз джерел дозволяє датувати виникнення хутора другою половиною XIX ст. Хутір не має аналогій серед відомих комплексів північно-західної Слобожанщини середини XVIII – початку XX ст.

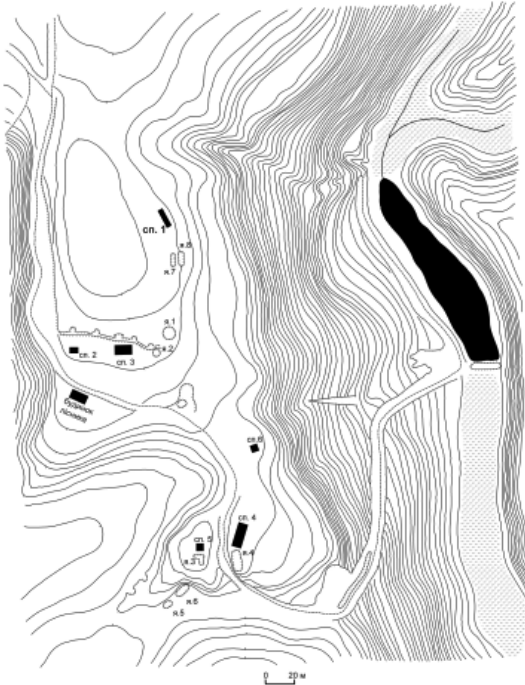
Рис. 1. Владичний хутір Софроніївського монастиря. План. О.М. Кравченко, О.В. Коротя. 2010 р.

На території пам'ятки було зафіксовано залишки фундаментів і підвальних частин цегляних споруд, а також ями, викопані у схилі мису. Враховуючи їх розташування відносно рельєфу, можна з великою імовірністю встановити її розміри. Загальний розмір становить 300 м × 50–60 м (рис. 1).

Для встановлення меж пам'ятки було проведено топографічну зйомку. При складанні топографічного плану комплексу було з'ясовано, що він мав прямокутну форму. Західна та південна частина схилу мису, на якому зосереджена переважна частина будівель, має сліди штучного підрізання. Особливості рельєфу мису, де розташовувалася пам'ятка, давали змогу усамітнитися. Цьому ж сприяло й розташуван-

тини – 100×80 м. Висота над рівнем заплави становить 42 м. Майданчик мису має прямокутну форму, південна та західна частини мають сліди штучного підрізання схилу на висоту від 1,5 до 2,3 м. Поверхня рівна, у центрі знаходяться залишки фруктового саду. Дослідження не проводилися у західній частині мису, де знаходиться невелике кладовище середини ХХ ст.

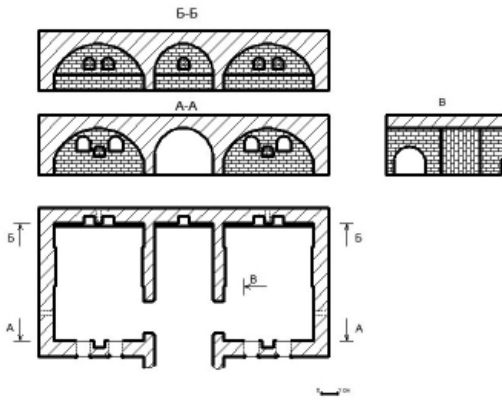
Рис. 2. План збереженої частини споруди 3. Креслення О.В. Бершовой.

У південній частині мису знаходиться єдина частково вціліла цегляна споруда. Це залишки прямокутного в плані цегляного будинку розміром 20×10 м. Він розташований на майданчику, який утворився під час підрізання південного схилу мису. Внутрішня будова споруди тридільна. Права та ліва кімнати мають однаковий розмір і планування. Це прямокутники з розмірами 7,5×5,7 м. Вони мають аркоподібне склепіння. Центральна частина шириною 3,4 м сполучається зі входом. Стеля має висоту 2,3 м, в центрі укріплена контрфорсом, який іде від підлоги через усе склепіння. Ширина виступу – 10 см. Північна стіна містить 5 ніш шириною 0,7 м і глибиною 0,45 м. Стеля аркоподібна, викладена з цегли. Товщина мурованих швів – 1–1,5 см. Між кімнатами є проходи шириною 2 м й висотою 1,8 м з аркоподібним склепінням. Ці

кімнати мали двійчасті двері. На це вказують залишки товстих кованих завіс. Південна стіна має значні руйнування. У результаті ерозії обвалилася верхня частина стіни між вікнами і стелею. Південна стіна має дві ніші шириною 0,7 м і глибиною 0,45 м та чотири вікна, розташовані попарно праворуч і ліворуч входу. Вікна шириною 1 м і висотою 0,7 м мають аркоподібне склепіння.

Вхід нині напівзруйнований, ширина вцілілої частини – 3,4 м, довжина – 3 м. Ймовірно, вхід у плані мав форму, наближену до квадрата або прямокутника. Підлога засипана ґрунтом, перемішаним із битою цеглою, імовірно, мала дерев'яне покриття. У стінах під стелею є вентиляційні отвори. Вони різні за розміром і розташуванням, виходять назовні під кутом. Їх розміри коливаються від 10 до 25 см. Товщина стін становить 1 м. Зовнішня поверхня сильно пошкоджена, цегла має сліди ерозії (рис. 2).

Для з'ясування культурної та функціональної належності пам'ятки було проведено аналіз архітектурних складових і топографії. Форма пам'ятки прямокутна, що обумовлено традиціями монастирського планування. Житлові споруди та господарські будівлі розташовані по периметру і поділені на дві групи. Таке розташування будівель типове для слобожанських монастирів другої половини XVIII ст. та другої половини XIX – початку XX ст. Прямокутна форма й розташування споруд по периметру із залишенням у центрі вільного простору відповідає канонам будівництва православного монастиря. Подібне планування було зафіксоване в монастирях Слобожанщини. В'їзд розташований з північного боку, що не типово для монастирів XVIII – початку XX ст., але особливості рельєфу завадили влаштувати в'їзд за канонам із західного боку. На першому етапі існування слобожанських монастирів в'їзди були влаштовані відповідно до особливостей рельєфу й укріплень. Залишки будівель й інфраструктури, виявлених на території пам'ятки, мають аналогії зі спорудами Софроніївського, Пустинно-Рихловського та Миколаївського Білогірського монастирів. Але жодна із виявлених споруд не може бути ототожнена з храмом. Аналіз архітектурних складових пам'ятки, здійснений кандидатом архітектури, доцентом Харківського державного технічного університету будівництва та архітектури О.І. Геллою, зокрема аналіз устрою та будівельних матеріалів, дає можливість зробити висновок про те, що найбільш збережена будівля (№ 3) є житловою спорудою з цегельним підклітом.
