ОПРЕДЕЛЕНИЕ ПРИЧИН ВОЗНИКНОВЕНИЯ ТРЕЩИН В КОНСТРУКТИВНЫХ ЭЛЕМЕНТАХ БАШНИ НОВОЙ ВЕНТИЛЯЦИОННОЙ ТРУБЫ НА ЧЕРНОБЫЛЬСКОЙ АЭС

В. М. ТОРОП¹, Э. Ф. ГАРФ¹, А. В. ЯКИМКИН¹, Е. Е. ГОПКАЛО²

¹ ИЭС им. Е. О. Патона НАНУ. 03680, г. Киев-150, ул. Боженко, 11. E-mail: office@paton.kiev.ua

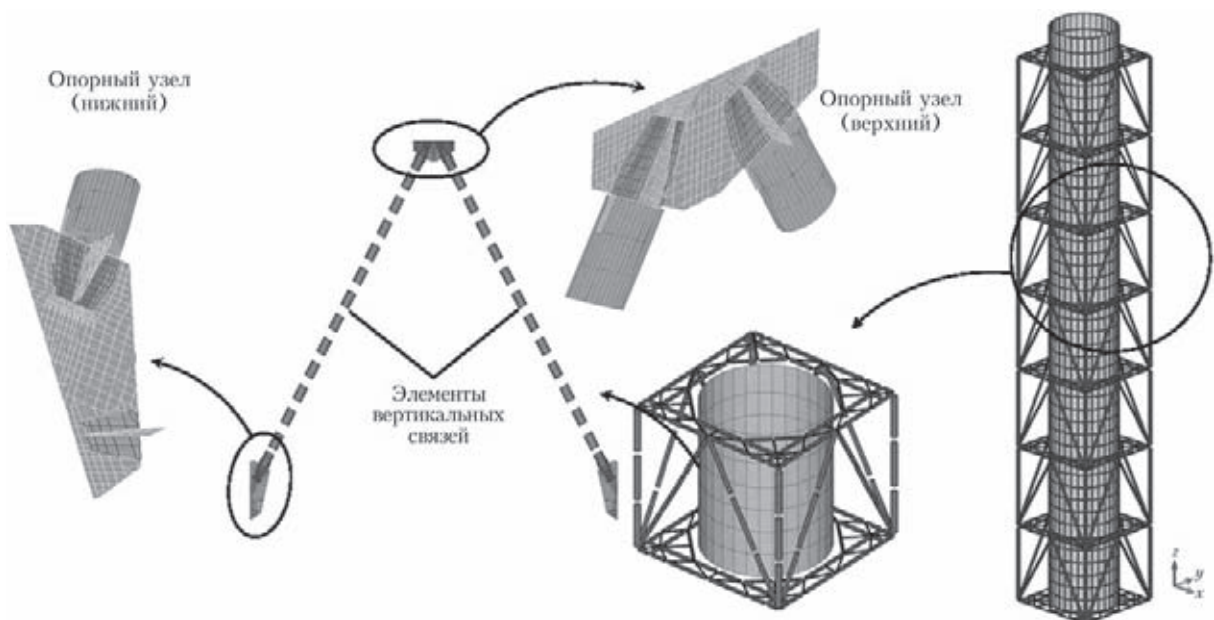
Рис. 12. Конечно-элементные модели НВТ

В результате расчета пространственных оболочечно-стержневых конечно-элементных моделей (рис. 12) определены формы и периоды собственных колебаний системы.

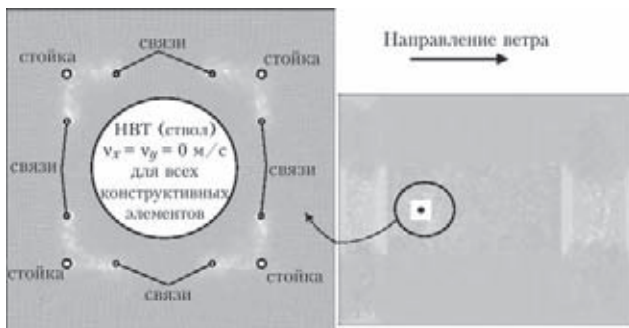
Рис. 14. Аэродинамическая модель. Общий вид, нагрузки и граничные условия ($v_x = 12$, $v_y = 0$ м/с, $P = 0$ Па)

Используя в качестве исходных данных значение критической скорости $v_{кр} = 12$ м/с ветрового потока, с помощью аэродинамической модели (рис. 14) определен характер распределения ветрового потока и давления по поверхностям конструктивных элементов НВТ.

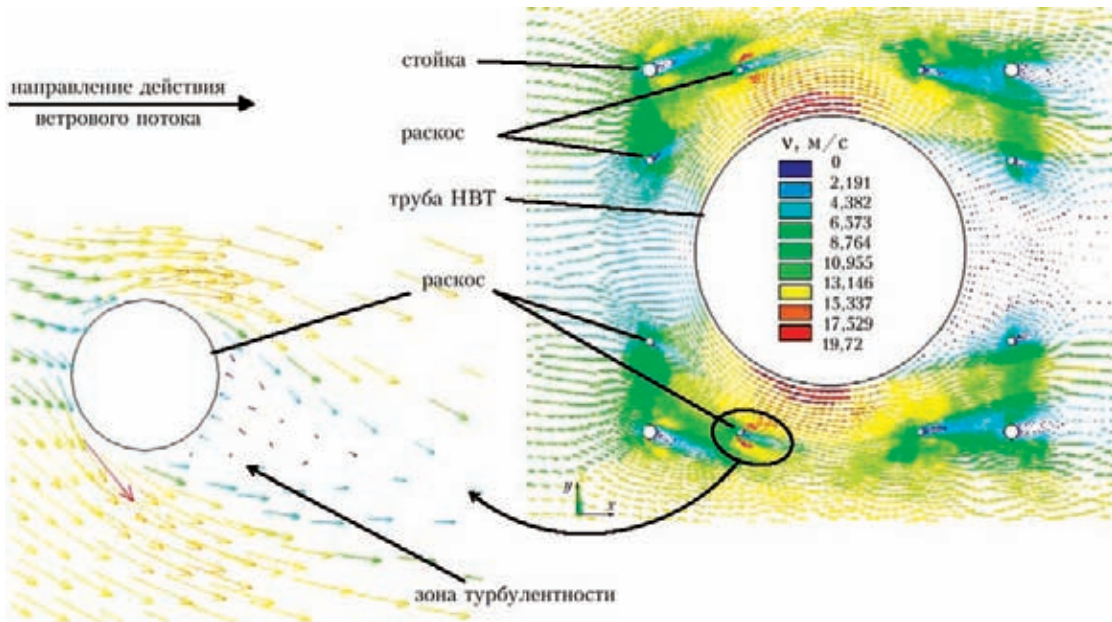
Рис. 15. Направление векторов скорости ветрового потока

Выполненный расчет показал, что конструктивные элементы башни и ствола НВТ оказывают влияние на параметры распределения ветрового потока вокруг ствола башни и элементов вертикальных связей. Увеличение скорости ветрового потока вдоль боковой поверхности ствола (рис. 15) приводит к тому, что раскосы, расположенные в этой зоне, подвергаются воздействию повышенных значений ветрового давления (рис. 16).

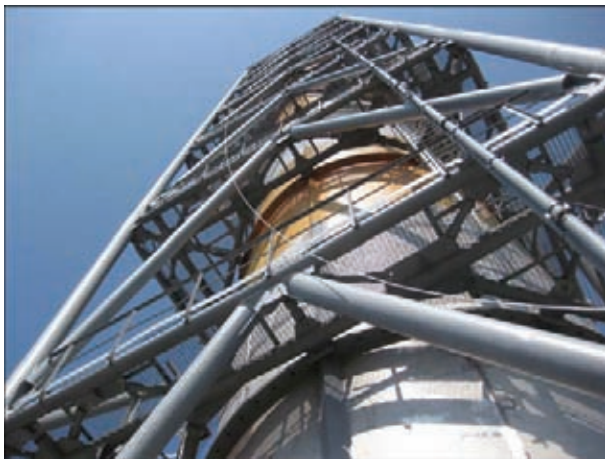
Рис. 19. Общий вид конструкции башни НВТ

Анализируя причины образования трещин в узлах башни НВТ, нельзя уйти от оценки принятых конструктивных решений. Несущий каркас башни НВТ выполнен из цилиндрических труб (рис. 19).
