В.И.Большаков, В.И.Вишняков, Т.П.Порубова, А.И. Лаврик

ОЦЕНКА ИЗНОСА ДЕТАЛЕЙ БЕСКОНУСНОГО ЗАГРУЗОЧНОГО УСТРОЙСТВА

Выполнена оценка фактического износа деталей и узлов БЗУ после остановки ДП №9 на капитальный ремонт. Рассмотрены причины, вызывающие износ деталей БЗУ. Предложены способы их устранения.

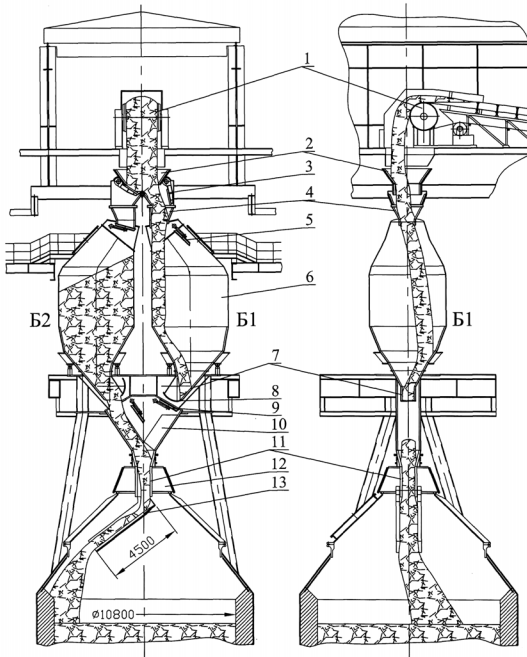
Рис.1. Общий вид бесконусного загрузочного устройства ДП №9.

1 – наклонный конвейер; 2 – стационарная приемная воронка; 3 – заслонка приемной воронки, 4 – промежуточная воронка; 5, 9 – верхний и нижний газуплотнительные клапаны; 6 – шлюзовой бункер; 7 – воронка Ду 1100; 8 – шихтовый затвор; 10 – наклонная течка; 11 – центральная направляющая труба; 12 – планетарный редуктор; 13 – распределительный лоток.
