РЕКОНСТРУКЦІЯ ТА РЕСТАВРАЦІЯ

РЕСТАВРАЦІЯ КОЗАЦЬКОГО ЧОВНА 1738 РОКУ

Бестер О.

Стаття присвячена опису процедури реставрації козацького човна 1738 року, піднятого у жовтні 1999 року біля о.Хортиця внаслідок реалізації проекту „Запорізька Чайка”.

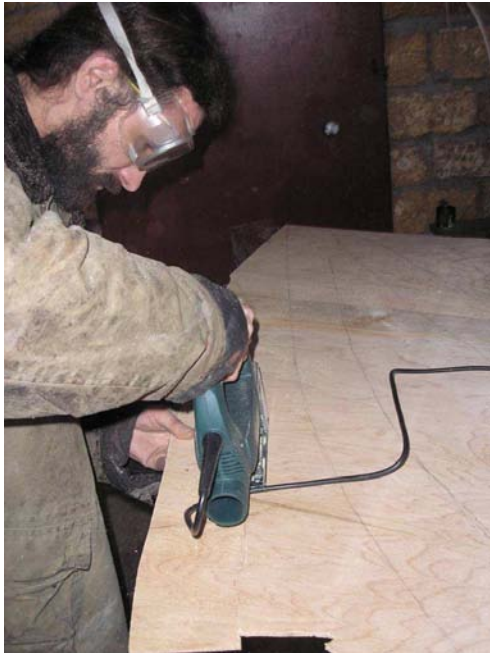
Фото 4. Д.Гришко за роботою

Велика деформація фіксувалася і в носовій частині. Насамперед це стосується кіля, бакса та дейдвуда. Під навантаженням ґрунту силою до 5 тонн носова конструкція опинилася скрученою на лівий бік.
