**ПОРІВНЯЛЬНИЙ АНАЛІЗ ПРИЧИН УТВОРЕННЯ ДЕФЕКТІВ НА
ПОВЕРХНІ КОЧЕННЯ ВУГЛЕЦЕВИХ ТА ПІДВИЩЕНОЇ ТВЕРДОСТІ
МІКРОЛЕГОВАНИХ СУЦЬЛНОКАТАНИХ КОЛІС**

Інститут чорної металургії НАН України

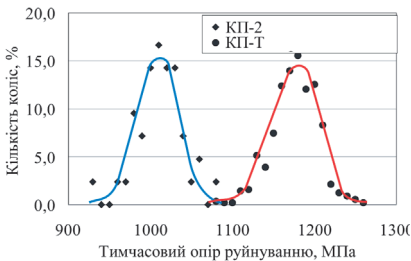
Попередніми дослідженнями авторів [3] було показано, що колеса підвищеної міцності та твердості КПП, за даними приймально–здавальних випробувань ВАТ «ІНТЕРПАЙП НТЗ», демонструють переважні показники, водночас, твердості і міцності (рис.3). Пов'язане це явище не тільки і, навіть, не стільки з простим підвищенням вмісту вуглецю, а із зміною структурного стану колісних сталей від доєвтектоїдного феритоперлітного до квазієвтектоїдного перлітного (КП2) і до бейнітного з феритною складовою голчастої морфології (КПП). Малюнок 4 однозначно свідчить про переважну схильність коліс КП2 до формування повзунів браковочного рівня >1 мм, що очевидно пов'язано з нижчими міцностними їх характеристиками у порівнянні з КПП (рис.3).

Рис. 3. Порівняльні характеристики здавальних властивостей тимчасового опору руйнуванню та твердості суцільнокатаних коліс КП2 та КПТ.
