## ТЕРМОГРАФИЧЕСКОЕ ОБСЛЕДОВАНИЕ ГИДРОТЕХНИЧЕСКИХ СООРУЖЕНИЙ ДНЕПРОВСКОЙ ГЭС

С. Н. МЕШКОВ, Р. П. ОРЕЛ, В. А. МАСЛОВА

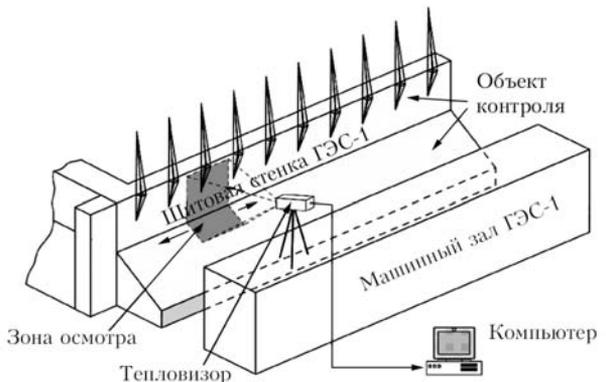
Рис. 5. Схема наружного термографирования щитовой стенки ГЭС-1

**Щитовая стенка ГЭС-1** — бетонное, частично железобетонное сооружение с девятью напорными трубопроводами. Размеры объекта составляли: длина 216 м, высота 38 м. Полная площадь была оценена в 8200 м<sup>2</sup>. Тепловизионная съемка щитовой стенки ГЭС-1 проводилась согласно схеме, изображенной на рис. 5.

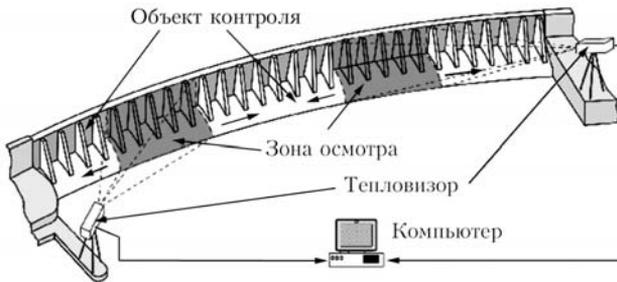
Рис. 7. Схема наружного термографирования водосливной плиты

**Водосливная бетонная гравитационная плотина разрезного типа**, расположенная по окружности радиусом 600 м, разбита на 47 водосливных пролетов, шириной до 13 м. Длина водосливного фронта 611 м, высота плотины 60 м. Полная площадь была оценена в 36700 м<sup>2</sup>. Тепловизионную съемку водосливной плотины проводилась согласно схеме, показанный на рис. 7. В ходе термографирования осмотрены шесть фрагментов плотины и помимо термограмм получены видимые изображения обследуемого объекта.

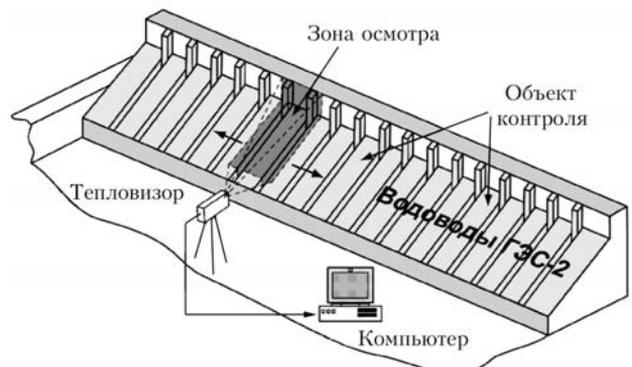
Рис. 9. Схема наружного термографирования водоводов ГЭС-2

Тепловизионная съемка **водоводов ГЭС-2** проводилась согласно схеме, изображенной на рис. 9. В ходе мониторинга с помощью тепловизора осмотрена вся поверхность водоводов ГЭС-2, и записаны термограммы восьми фрагментов водоводов с соответствующими фотографиями видимых изображений фрагментов обследуемого объекта. Фрагменты выбирались, исходя из наличия температурных неоднородностей на поверхности обследуемого объекта.

Термограммы водоводов ГЭС-2 дополняют визуальную информацию. Регулярный мониторинг позволил бы определять динамику развития дефектов швов и места проведения ремонтных работ.
