## РАЗРАБОТКА МЕТОДИК УЛЬТРАЗВУКОВОГО КОНТРОЛЯ И ОПРЕДЕЛЕНИЯ РАБОТОСПОСОБНОСТИ УЗЛА ПРИВАРКИ КОЛЛЕКТОРА К ПАРОГЕНЕРАТОРУ ПГВ-1000М

Одна из основных проблем безопасной эксплуатации парогенераторов ПГВ-1000М – коррозионное повреждение узла приварки коллектора к патрубку Ду 1200. В статье рассмотрены методики ультразвукового контроля этого узла и оценки допустимости выявленных дефектов несплошности. Разработанные методики прошли апробации на ряде АЭС России и Украины. Применение методик позволит оперативно оценить степень опасности обнаруженных дефектов и снизить объемы работ по ремонту и замене дефектных парогенераторов. Библиогр. 22, табл. 3, рис. 21.

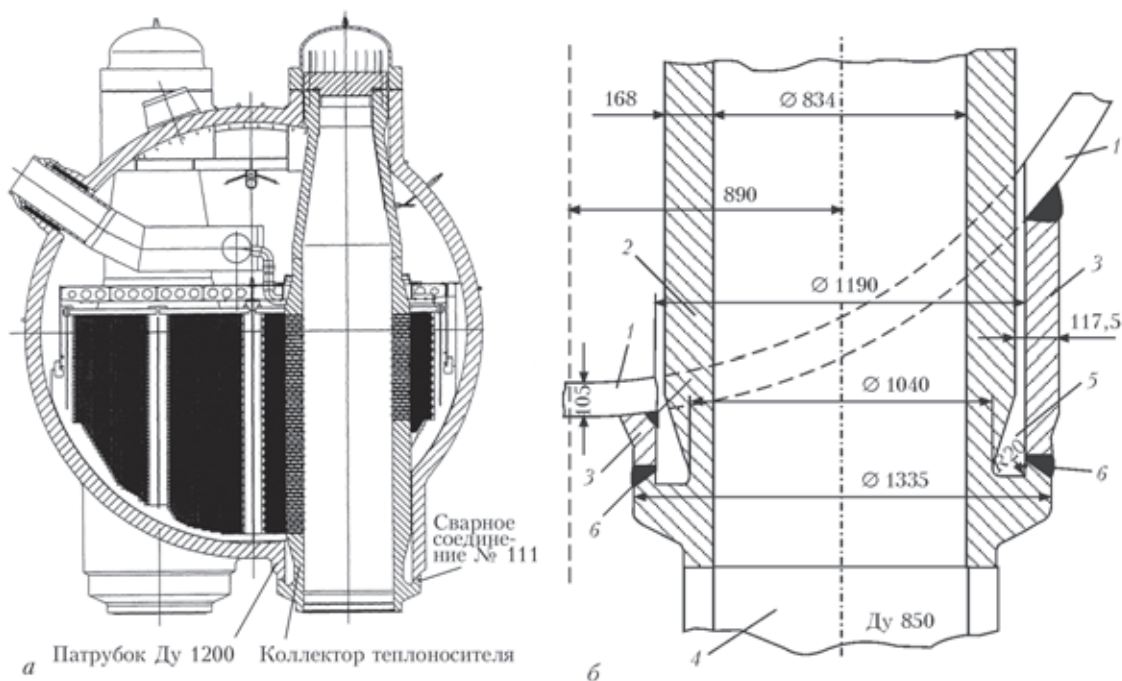
Рис. 1. Конструкция парогенератора и узла соединения коллектора с парогенератором: а – фрагмент чертежа ПГВ-1000М; б – схема расположения сварного соединения № 111: 1 – корпус ПГ; 2 – коллектор; 3 – патрубок диаметром 1200; 4 – трубопровод Ду 850; 5 – карман; 6 – сварной шов № 111

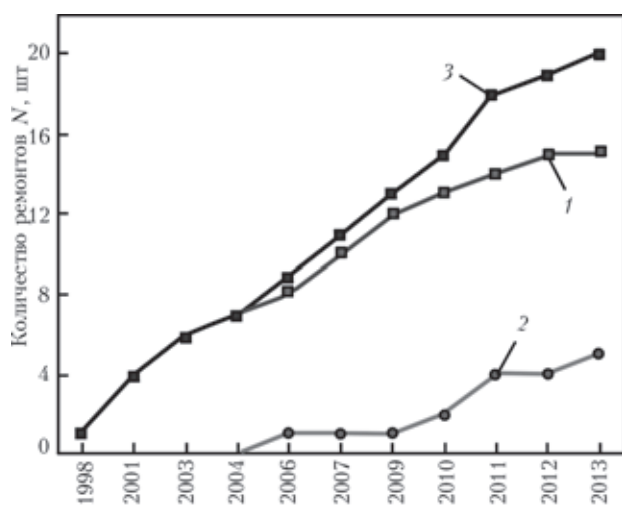
Со времени разработки и начала периодического использования в плановые ремонты блоков АЭС методики МЦУ-11-98п в 2000 г. на Нововоронежской, Южно-Украинской, Балаковской, Калининской и Запорожской АЭС при УЗК были выявлены двадцать одна дефектная зона в пятнадцати парогенераторах (10 – горячие и 5 – холодные). На рис. 2 и 3 представлены некоторые данные по анализу повреждений и ремонтов. В настоящее время в России и Украине эксплуатируются девяносто два парогенератора ПГВ-1000М. При этом на некоторых узлах трещины были выявлены в нескольких зонах. Динамика роста общего количества ремонтов ПГ-1000М за период 1998 – 2013 гг. представлена на рис. 2. Как видим, имеет место постоянный, за исключением 2002, 2005 и 2008 годов, рост количества ремонтов. С 1998 по 2004 г. повреждения были выявлены на горячих коллекторах, затем, в 2011–2013 гг. были обнаружены несколько трещин на холодных коллекторах. В связи с этим на начальном этапе при анализе повреждаемости делался существенный акцент на температуру теплоносителя.

Рис. 2. Динамика общего количества ремонтов ПГВ-1000М за 1998–2013 гг.: 1 – горячие; 2 – холодные; 3 – суммарное количество

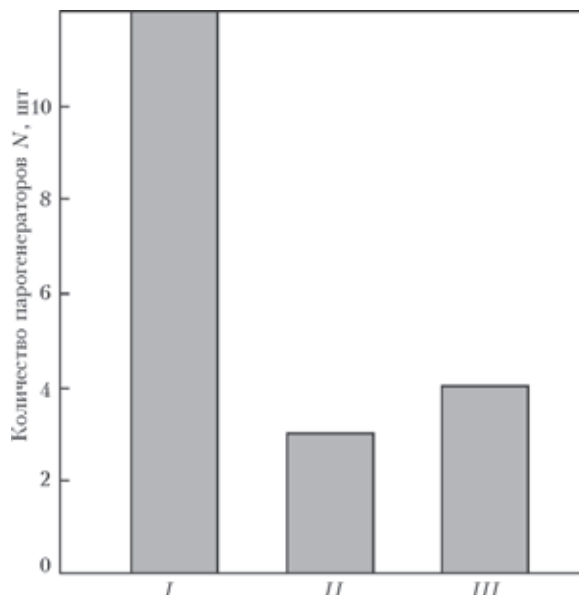
На рис. 3 представлено распределение количества поврежденных ПГВ-1000М по ориентации трещин относительно оси сварного шва. Направление трещин и зоны их расположения являются индикатором направления действия максимальных напряжений в узле. Продольные трещины распространяются вдоль оси сварного шва и на-

пряжения, способствующие их образованию и развитию, действуют в направлении, перпендикулярном оси шва. Поперечные трещины распространяются перпендикулярно оси сварного шва и напряжения, способствующие их образованию и развитию, действуют в направлении вдоль оси шва – кольцевые напряжения.

Рис. 3. Распределение количества поврежденных ПГВ-1000М по ориентации трещин относительно оси сварного шва за период 1998–2013 гг.: I – продольные, II – поперечные, III – продольно-поперечные

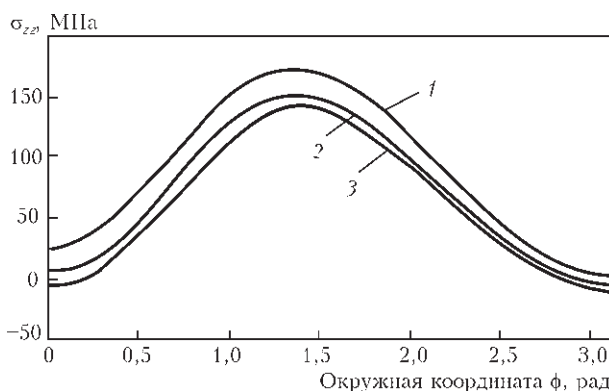
та. Расчеты напряжений от рабочего давления на стационарном температурном режиме при нормальных условиях эксплуатации (НУЭ) в стенках кармана проводились в общей трехмерной постановке МКЭ с учетом отсутствия осевой симметрии узла соединения патрубка с корпусом парогенератора. Как показали результаты расчета [10, 11] распределение осевых напряжений  $\sigma_{zz}(P)$  от рабочего давления на внутренней поверхности в зоне сварного соединения № 111 имеет переменный характер по величине в зависимости от окружной координаты. При этом в области самой низкой и высокой длины патрубка расположены зоны низких растягивающих напряжений  $\sigma_{zz}$ , а между ними – зоны высоких растягивающих напряжений  $\sigma_{zz}$  (рис. 11). При этом имеет место резкое снижение растягивающих напряжений по толщине стенки.

Рис. 11. Расчетные данные (решение в общей трехмерной постановке) по распределению вдоль полуокружности патрубка ПГ напряжений  $\sigma_{zz}$  на внутренней поверхности стенки кармана на высоте  $z = 30$  (1), 50 (2), 70 мм (3) от его дна, вызванное действием рабочего давления при НУЭ ( $\phi = 0$  соответствует самой малой длине патрубка,  $\phi = 3,14$  – самой большой)

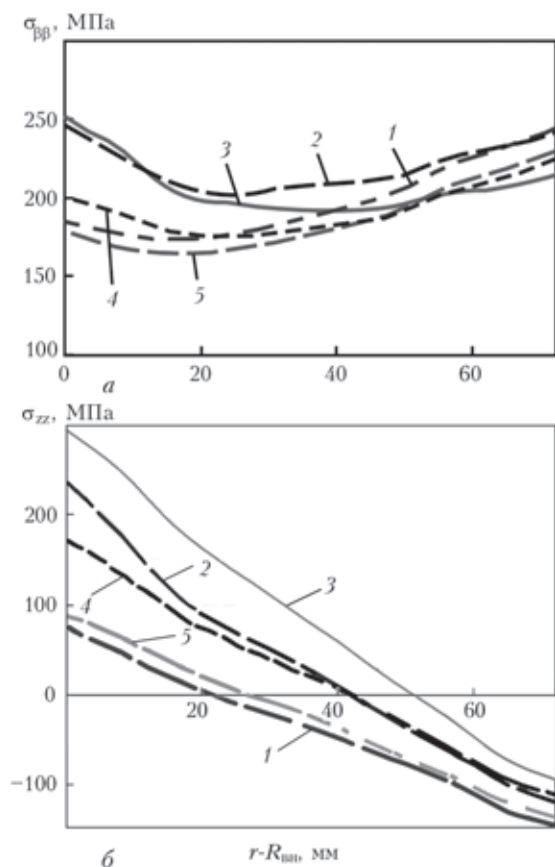
Распределение суммарных напряжений  $\sigma_{zz}$  по толщине стенки патрубка ПГ на высоте стенки кармана  $z = 50$  мм от его дна, вызванное действием рабочего давления при НУЭ и остаточных напряжений представлено на рис. 12.

Расчетные результаты показали высокий уровень (150...300 МПа) растягивающих напряжений, действующих в зоне сварного соединения № 111, что способствует развитию несплошностей по механизму «коррозия под напряжением». Проведенные в ИПП им. Г. С. Писаренко НАН Украины оценки развития коррозионных трещин по механизму циклического нагружения [15], связанного с периодическими гидроиспытаниями и продувкой кармана холодной водой, показал, что циклическое нагружение не является основной причиной повреждений в узле. Для обоснования допустимости эксплуатации парогенераторов с такими повреждениями создан расчетный метод, позволяющий в НУЭ, а также при гидравлических испытаниях, прогнозировать кинетику роста

Рис. 12. Распределения суммарных напряжений, вызванных действием рабочего давления при НУЭ и остаточных технологических напряжений, по толщине стенки патрубка ПГ в зоне сварного соединения № 111 на высоте стенки кармана  $z = 50$  мм от его дна в различных сечениях по  $\varphi$  ( $\varphi = 0$  соответствует самой малой длине патрубка,  $\varphi = 3,14$  – самой большой): а – окружная; б – осевая компонента (1 – 0 рад; 2 – 0,78; 3 – 1,57; 4 – 2,35; 5 – 3,14)

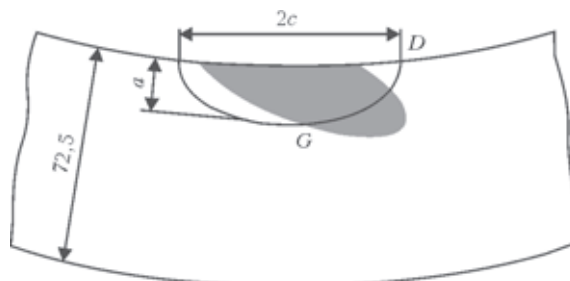
Поскольку обнаруживаемые дефекты несплошности в узлах приварки коллектора к патрубку Ду 1200 парогенераторов ПГВ-1000М относятся к поверхностным дефектам (на внутренней поверхности), то для них приемлемо описание как для полуэллиптических трещин. Для полуэллиптической трещины, имитирующей рассматриваемый дефект, характерными являются следующие размеры (см. рис. 13):  $a$  – по глубине и  $2c$  – вдоль поверхности. Коэффициенты интенсивности напряжений  $K_I$  в точках  $D$  и  $G$  рассматриваемого дефекта (полуэллиптической трещины) могут быть рассчитаны в соответствии с рекомендациями [16, 18] с учетом информации относительно распределения напряжений по толщине узла приварки коллектора к патрубку.

Рис. 13. Схематизация обнаруженной несплошности на внутренней поверхности узла приварки коллектора к патрубку Ду 1200 парогенераторов ПГВ-1000М полуэллиптической трещиной

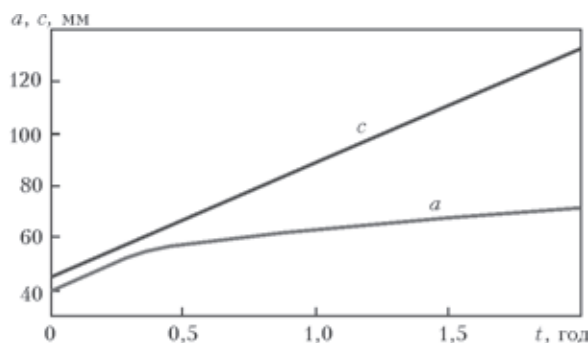
- развитие рассматриваемого дефекта во времени (рис. 18, 19) на основе современных подходов механики разрушения тел с трещинами в коррозионной среде, выполненное с привлечением упрощенной, достаточно консервативной диаграммы статической коррозионной трещиностойкости стали 10ГН2МФА, полученной при обработке дефектограмм аналогичных соединений в парогенераторах 1ПГ-1 и 1ПГ-2 Южно-Украинской АЭС, дает основание предсказывать безопасную эксплуатацию по условию появления течи сварного соединения № 111-1 4ПГ-3 ЗАЭС с поверхностным трещинообразным дефектом 40×90 мм на период один год;

- показано, что при гидроиспытаниях парогенератора 4ПГ-3 ЗАЭС перед запуском, а также в процессе эксплуатации риск спонтанного роста развивающейся по коррозионному механизму рассматриваемой трещины полностью исключается.

Рис. 18. Прогноз кинетики роста во времени  $t$  исходной трещины  $a_0 = 40$  мм,  $c_0 = 45$  мм для 4ПГ-3 ЗАЭС при  $K_{I,SCC} = 10$  МПа·м<sup>1/2</sup> и  $v_m = 44$  мм/год

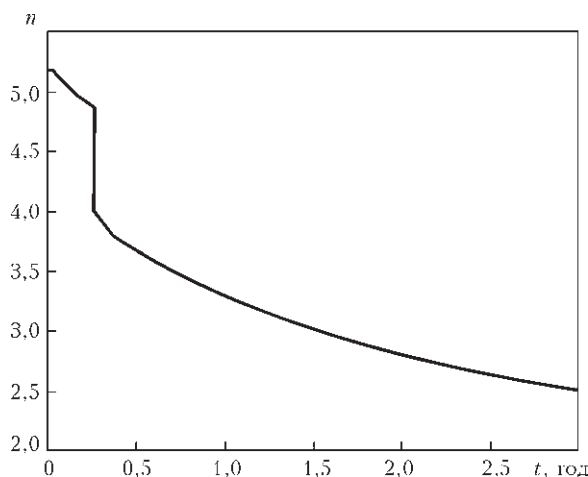
Рис. 19. Кинетика уменьшения коэффициента запаса против спонтанного роста трещины  $a_0 = 40$  мм,  $c_0 = 45$  мм во времени при  $K_{ISCC} = 10$  МПа·м<sup>1/2</sup>

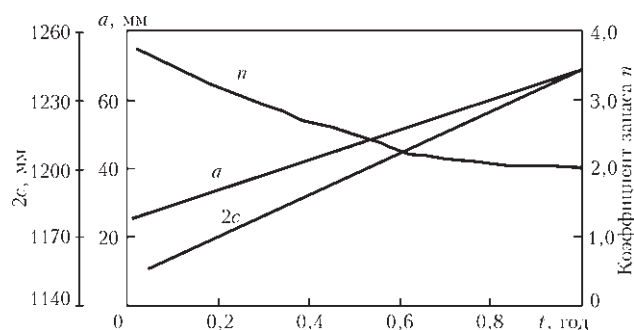
Результаты расчетов (табл. 3 и рис. 21) дали основание предсказать безопасную эксплуатацию парогенераторов энергоблока № 3 ОП РАЭС с имеющимися в сварных соединениях № 111/2 отражателями на период в течение одного года, т. е. до следующего ППР 2010 г.

Результаты УЗК сварных соединений № 111/2 парогенераторов ЗПГ1–ЗПГ4 энергоблока № 3 РАЭС, проведенного в период ППР 2012 г. по методике МЦУ-11-98п с изменениями № 1 показали, что характеристики выявленных отражателей (размеры несплошностей) по сравнению с результатами контроля в ППР 2009 г. и ППР 2010 г. развития не имеют.

В то же время, по результатам расчетов, размеры отражателей, которые консервативно рассматривались как коррозионные трещины, за этот период эксплуатации должны были заметно увеличиться.

Рис. 21. Результаты расчета кинетики роста трещины и изменения коэффициента запаса за 1 год для парогенератора ПГ-1 ( $a_0 = 25$  мм,  $2c_0 = 1155$  мм),  $2c$  – длина,  $a$  – глубина отражателей (полуэллиптических трещин в расчете);  $n$  – коэффициент запаса с позиций риска спонтанного развития трещины.
