АВАРИЯ НА ЗАИНСКОЙ ГРЭС – УРОКИ ДЛЯ ТЕПЛОВЫХ И АТОМНЫХ ЭЛЕКТРОСТАНЦИЙ

А. Л. Деркач¹, А. А. Ключников², Г. М. Федоренко², В. В. Кузьмин³

Описана системная авария на Заинской ГРЭС 1 января 1979 г. Причина аварии: внезапная несанкционированная подача напряжения на блочный трансформатор, которое привело к прямому асинхронному пуску от сети турбогенератора мощностью 200 МВт. Авария привела к взрыву и пожару на генераторе, разрушению вала ротора генератора, повреждению кровли машинного зала. Выполнен анализ первопричин аварии. Аргументированы и предложены мероприятия по исключению недостатков, которые привели к авариям генераторов на Заинской ГРЭС, Чернобыльской АЭС (октябрь 1991 г.) и ТЭС «Агиос Деметриос» (Греция, 2003 г.).

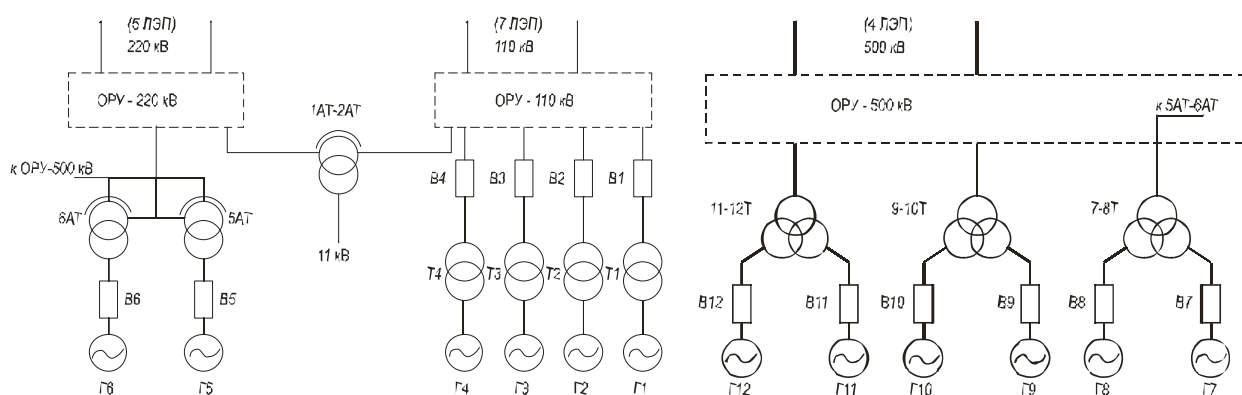
Рис. 1. Схема электрической части I очереди Заинской ГРЭС.

Главная схема электрической части Заинской ГРЭС приведена на рис. 1 и 2.

Первая очередь станции включает в себя шесть турбогенераторов по 200 МВт. Первые четыре машины через «трансформаторные» выключатели В1-В4 выходят на ОРУ-110 кВ, генераторы Г5 и Г6 через «генераторные» выключатели В5 и В6, автотрансформаторы 5АТ и 6АТ выходят на ОРУ-220 кВ и одновременно на ОРУ-500 кВ. Связь между ОРУ-110 кВ и ОРУ-220 кВ осуществляется через автотрансформаторы 1АТ – 2АТ, от них же (линия 11 кВ) идёт на питание потребителей собственных нужд первой очереди.
