## НАТУРНЫЕ ИССЛЕДОВАНИЯ ДЕФОРМИРОВАНИЯ ГОРНОГО МАССИВА В РАЙОНЕ СОПРЯЖЕНИЯ ГЛУБОКОГО ВЕРТИКАЛЬНОГО ШАХТНОГО СТВОЛА

Дрибан В. А, Колдунов И. А.  
(УкрНИМИ НАНУ, г. Донецк, Украина)

массива во время проведения одной из сопрягающихся ветвей к восточному воздухоподающему стволу (ВВПС № 2) АП «Шахта им. А. Ф. Засядько» [1].

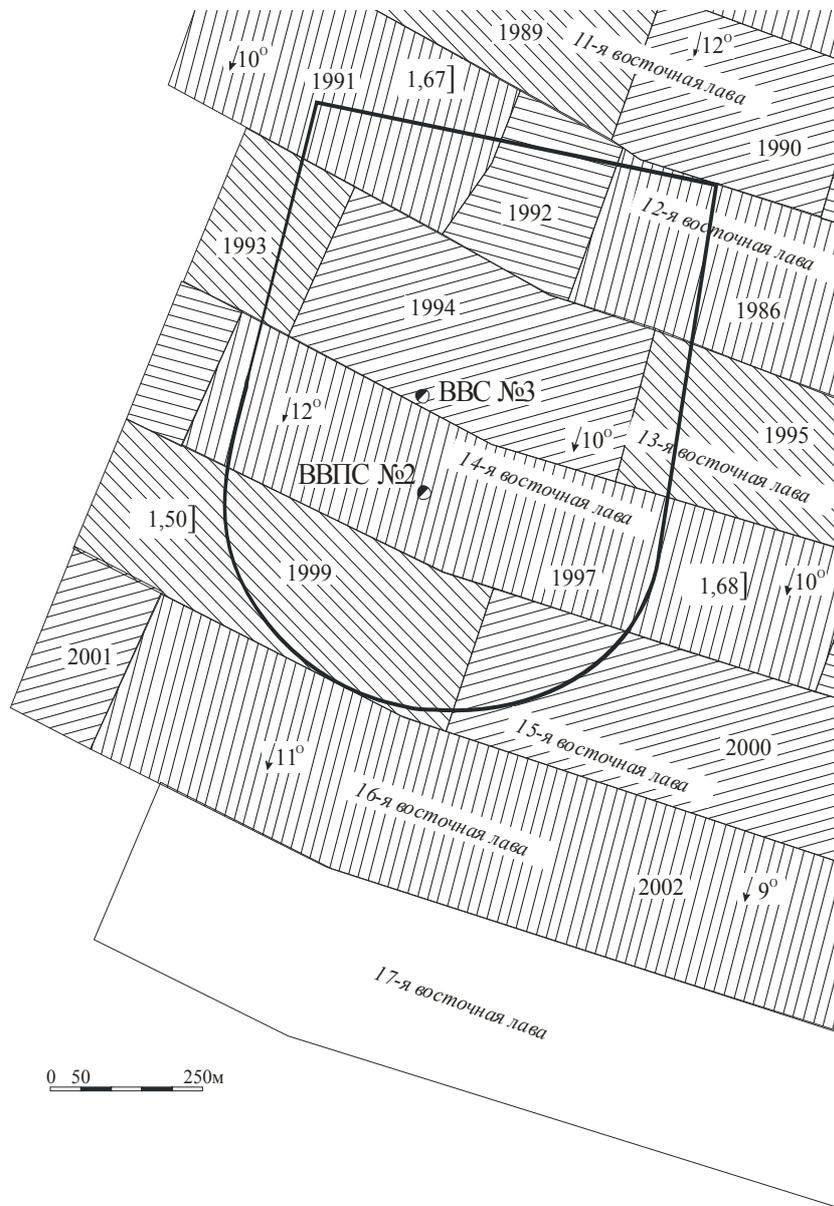
Рис. 2. Выкопировка с плана горных работ по пласту  $m_3$  шахты им. А. Ф. Засядько

Анализ геомеханической ситуации в околоствольном массиве позволил установить, что причиной описанных нарушений явилось влияние очистных выработок, проводимых по пласту  $m_3$ . После проходки ВВПС № 2 в 2002 г. со стороны падения пласта  $m_3$  на расстоянии 350 м от оси ствола была отработана 16-я восточная лава шахты им. А. Ф. Засядько (рис. 2), которая вызвала активизацию геомеханических процессов в околоствольном массиве горных пород в районе старых очистных выработок.
