## КОНСЕРВАЦИОННЫЕ РАБОТЫ НА ОСТАТКАХ СРЕДНЕВЕКОВОЙ БАНИ В IX КВАРТАЛЕ ХЕРСОНЕСА ТАВРИЧЕСКОГО

### **КОНСЕРВАЦИОННО-РЕСТАВРАЦИОННЫЕ РАБОТЫ НА ОСТАТКАХ СРЕДНЕВЕКОВОЙ БАНИ В IX КВАРТАЛЕ ХЕРСОНЕСА ТАВРИЧЕСКОГО В 2009 Г.**

**CONSERVATION AND RESTORATION WORKS CARRIED OUT IN 2009  
AT THE REMAINS OF MEDIEVAL BATHS IN INSULA IX  
OF THE TAURIC CHERSONESOS**

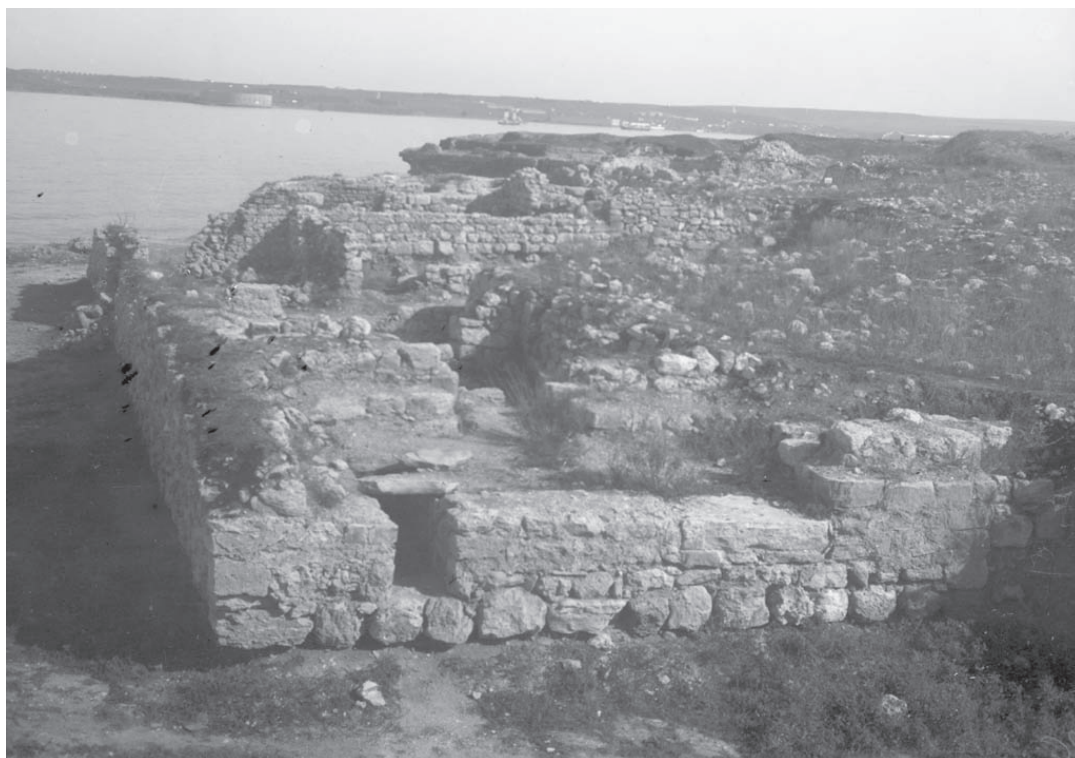
Баня в IX квартале частично исследована раскопками К. К. Косцюшко-Валюжинича в 1893 г. (Косцюшко-Валюжинич 1895: 54). Памятник представлял собой большое здание с террасой и следами мраморной облицовки (Архив НЗХТ. д. 3: 69) (рис. 2). Южная стена бани в 1893 г. осталась не раскопана. Первый схематичный план памятника опубликован Д. В. Айналовым вскоре после раскопок (Айналов 1905: 27) (рис. 3).

Рис 2. Остатки бани после раскопок 1893 г. Вид с запада. Негатив №10876

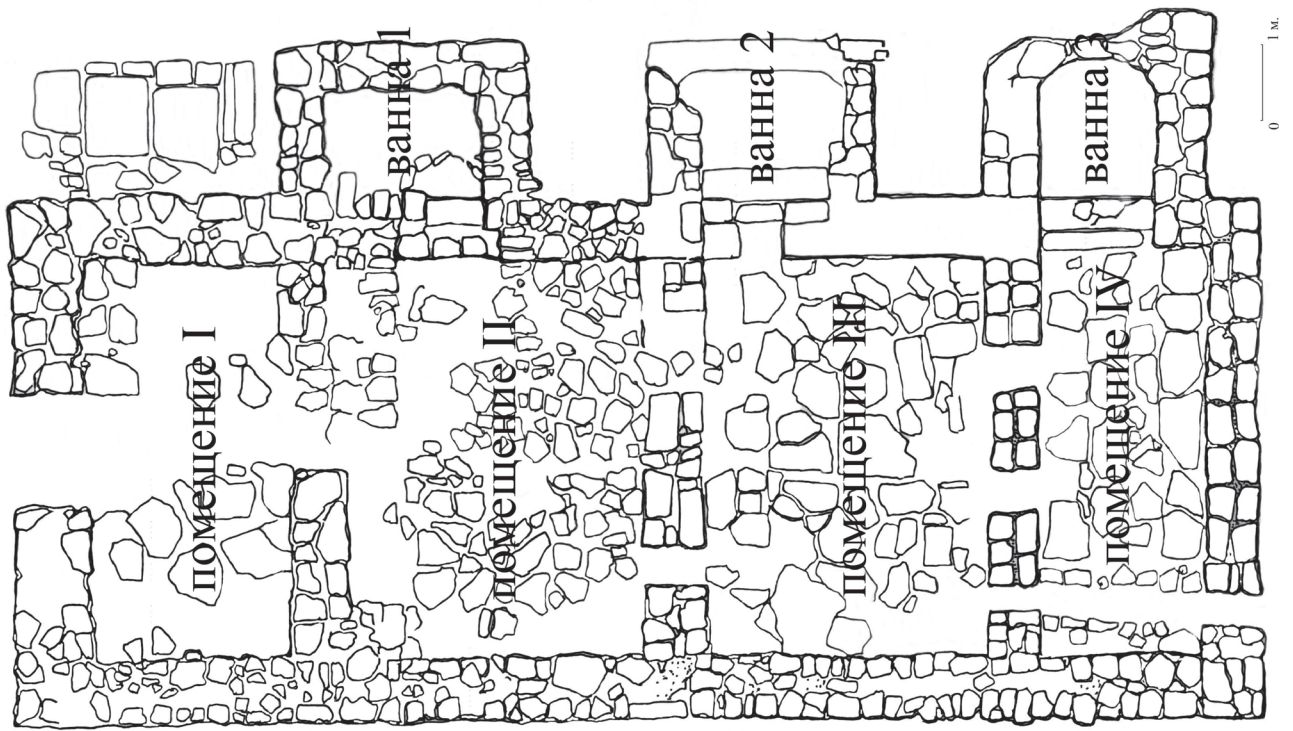
Рис 3. План бани 1905 г.

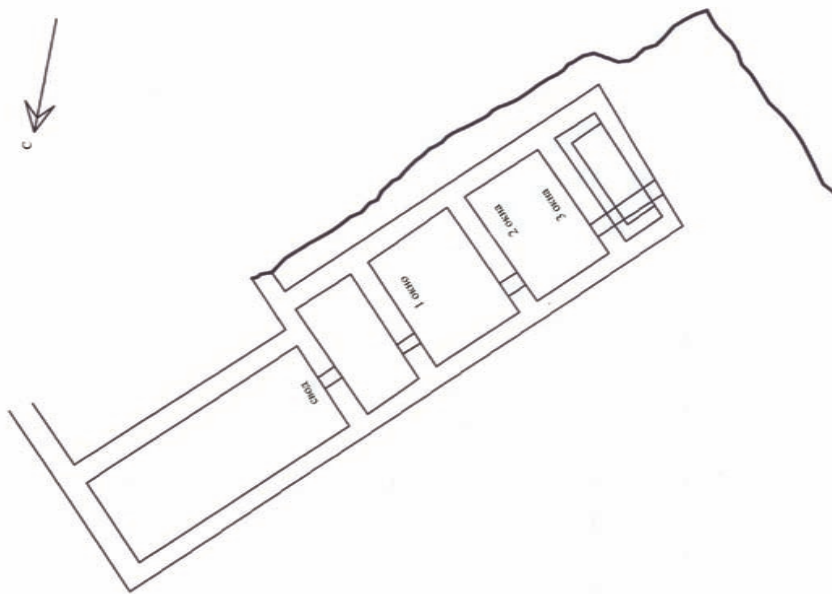
Следующими раскопками, проведёнными в 1982 г. под руководством С. Г. Рыжова, была открыта южная стена с ваннами и зачищены основные помещения (рис. 4). В результате было определено назначение памятника. Здание бани имеет форму вытянутого прямоугольника 16х6.75 м. Внутреннее пространство разделено на 4 помещения: I-2.25х5 м., II-3.65х5 м., III-4х5 м., IV-2.5х5 м. (Архив НЗХТ. д. 2346: 3). Хорошо сохранились только части фундамента, стен и так называемый «второй пол». Фундамент состоит из крупных необработанных блоков известняка. Для лицевой части стен применялись обработанные блоки. Кладка бани сложена на известковом растворе с добавлением толчёной керамики. «Второй пол» представляет собой нижнюю часть топочного канала и продухов. Основной пол на сегодняшний день не сохранился. Во всех помещениях «второй пол» выложен известковыми плитами неправильной формы. Подошва пола во всех 4 помещениях расположена на разном уровне; она понижается ступенями примерно на 10 см. после каждого помещения в сторону «входа» в баню. Между II

Рис 4. План бани после раскопок 1982 г.

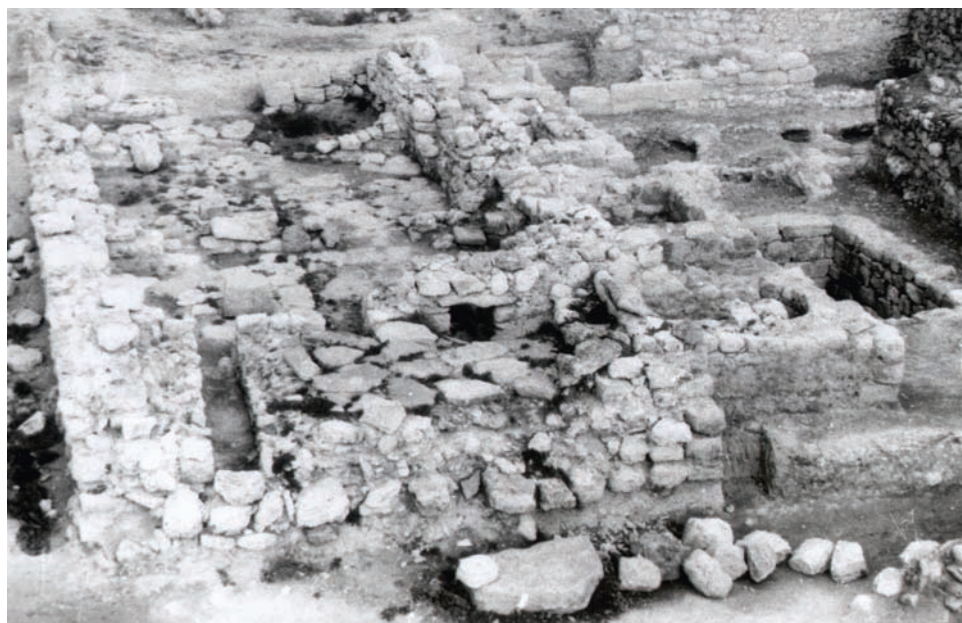
Рис 5. Остатки бани во время раскопок 1982 г. Вид с запада.
