Узагальнений аналіз порушень у роботі АЕС України з блоками ВВЕР за період 2001—2011 рр.

Наведено аналіз порушень, що сталися на АЕС України з блоками ВВЕР протягом 2001—2011 рр., за рядом напрямів, які характеризують експлуатаційну безпеку.

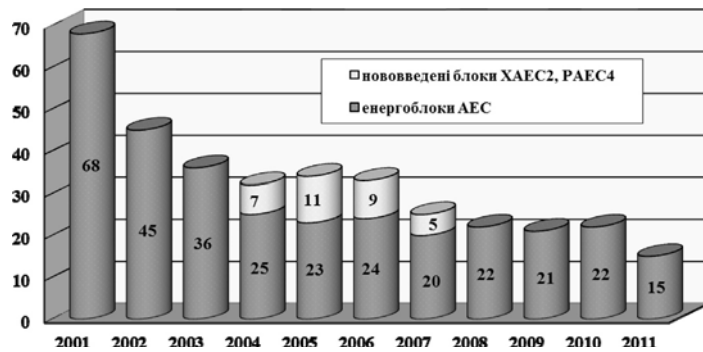
Рис. 1. Динаміка порушень у роботі АЕС України

Аналіз звітів про розслідування порушень у роботі АЕС України, які сталися за останні 11 років (рис. 1), показав, що найбільший пік порушень зафіксований у 2001 р. (68 порушень), у 2002 р. їхня кількість значно зменшилася. Ця тенденція спостерігалася до 2004 р., а також у 2005—2007 рр. для енергоблоків, які знаходилися в експлуатації до 2004 р. Однак загальна кількість порушень у 2004—2007 рр. залишалася практично на незмінному рівні, що зумовлено введенням в експлуатацію у 2004 р. нових енергоблоків (№ 2 Хмельницької АЕС та № 4 Рівненської АЕС) та подіями, що відбулися під час пусконаладжувальних робіт.

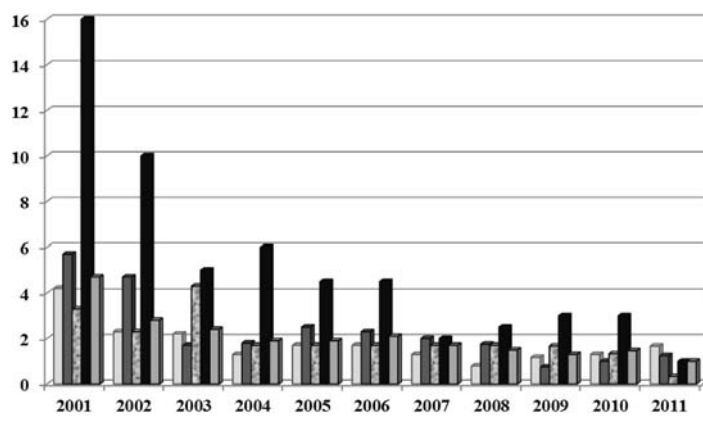
Рис. 2. Середня кількість порушень на один енергоблок

На рис. 2 наведено розподіл середньої кількості порушень на один енергоблок за проаналізований період.

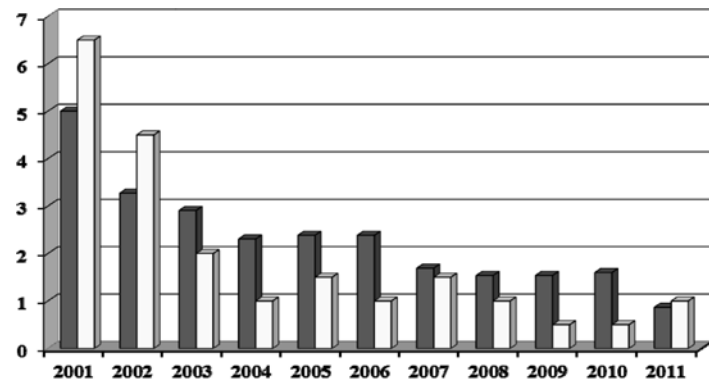
Рис. 3. Середня кількість порушень на один енергоблок за типами реакторних установок

Розподіл середньої кількості порушень за типами реакторної установки (РУ) представлено на рис. 3. Як бачимо, середня кількість порушень на енергоблоках з реакторами типу ВВЕР-1000 у 2003—2010 рр. значно вища, ніж на енергоблоках з реакторами типу ВВЕР-440, однак у 2011 р. ці показники практично зрівнялися.

Зменшення у 2011 р. середньої кількості порушень на енергоблоках з реакторами типу ВВЕР-1000 пов'язано з початком підготовки енергоблоків до продовження терміну експлуатації у понадпроектний термін, впровадження модернізованого обладнання та заміни обладнання, яке вичерпало свій ресурс.

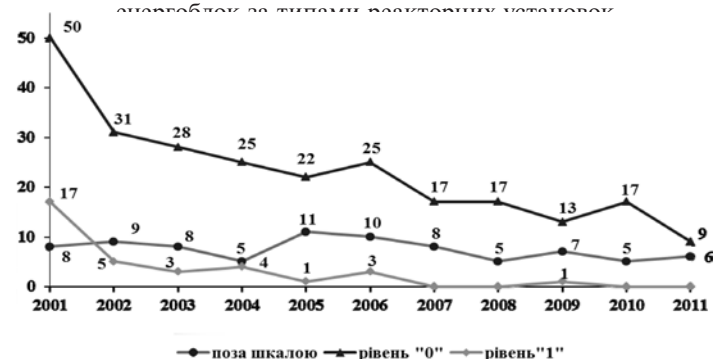
Рис. 4. Розподіл загальної кількості порушень в роботі АЕС за шкалою INES

На рис. 4 наведено розподіл порушень за шкалою INES (міжнародна шкала ядерних подій) [1]. Велика кількість порушень з рівнем «1» за шкалою INES у 2001 р. була обумовлена порушеннями, пов'язаними з перевищенням проектного часу падіння органів регулювання системи управління й захисту (ОР СУЗ) до активної зони та їх застряганням у процесі проведення іспитів, після переходу на трирічний паливний цикл. Основна причина даних порушень — деформація (викривлення) направляючих каналів тепловидільних збірок (ТВЗ) внаслідок недоліків конструкції серійних ТВЗ. Ця проблема була усунена після впровадження низки заходів щодо модернізації поглинаючих стрижнів (ПС) СУЗ та введення в експлуатацію модернізованих ТВЗ-А.

Як видно з рис. 4, останні 11 років спостерігається постійне зменшення порушень, які класифікуються рівнем «0». Кількість порушень, які належать до категорії «поза шкалою», знаходиться на стабільному рівні, середньорічне значення цього показника дорівнює 7. Є тенденція до зменшення порушень, яким присвоєно рівень «1» за шкалою INES. За останні п'ять років (2007—2011) сталося тільки одне порушення рівня «1» — на енергоблоці № 3 РАЕС у 2009 р. (звіт № ЗРОВ-П07-002-09-09д., назва порушення — «Незакриття головного предохранительного клапана ІПУ КД УР21S01 во время плановой проверки работоспособности реальным повышением давления в первом контуре перед пуском энергоблока № 3 после ППР из-за подклинивания в седле золотника импульсного клапана УР21S04 после его открытия»). Комісія з розслідування порушення оцінила його за шкалою INES рівнем «0», однак після проведення дорозслідування порушення Головний державний ін-

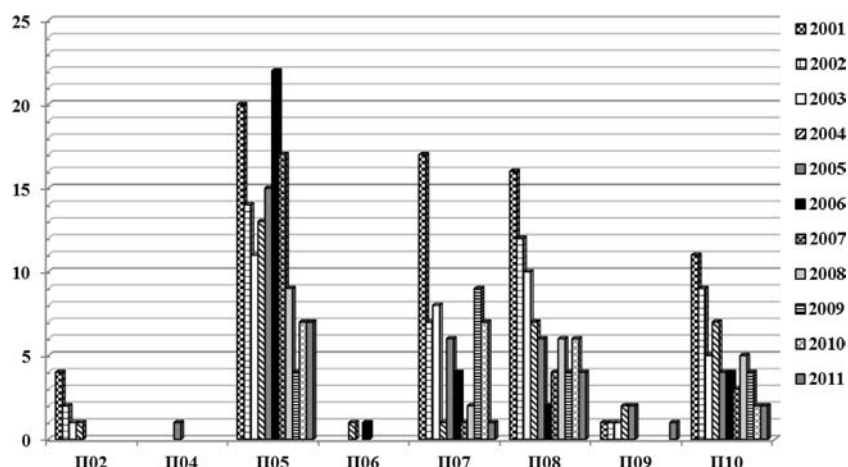
Рис. 5. Розподіл категорій порушень

Традиційно найбільший внесок у загальну кількість порушень (рис. 5) припадає на порушення, пов'язані з зупиненням РУ, відключенням енергоблока від мережі чи розвантаженням РУ (категорії П05 та П08); порушення, пов'язані з відмовою важливого для безпеки АЕС обладнання та трубопроводів (категорія П07) та порушення, які сталися через непрацездатність каналу (каналів) систем безпеки протягом терміна, що не перевищує дозволений Технологічним регламентом (категорія П10).

У 2009 та 2010 рр. спостерігалось збільшення кількості порушень внаслідок відмов обладнання систем, важливих для безпеки, і обладнання 1- та 2-го класів безпеки відповідно до [2] (категорія П07).

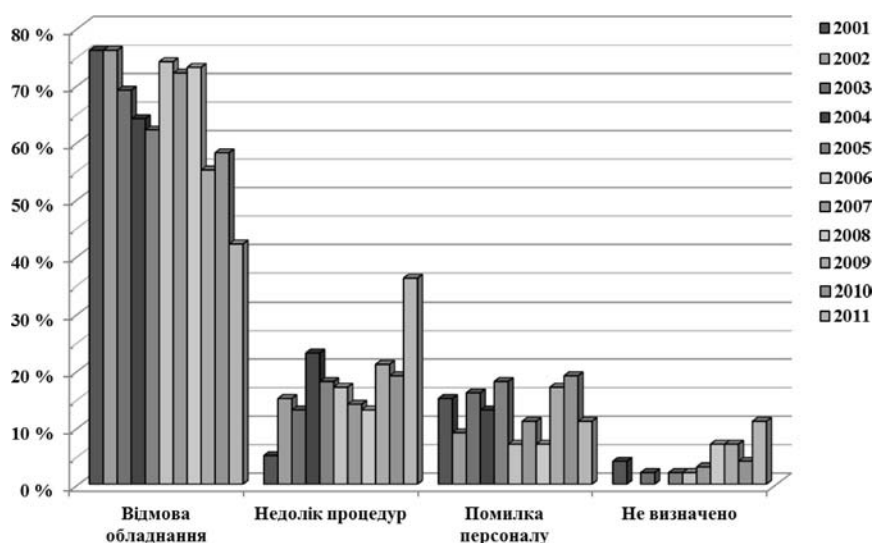
Рис. 6. Розподіл корінних причин порушень

Аналіз корінних причин порушень (рис. 6) свідчить про те, що найбільша їх частина усі роки пов'язана з відмовами обладнання (парогенератори; різноманітна арматура; елементи електронної схеми, логічний блок, реле; вимикачі, приводи регулюючого стрижня СУЗ тощо).

Із 2001 р. намітилася тенденція до зниження цієї складової (крім 2006—2008 рр.), що обумовлено впровадженням заходів з модернізації продувки парогенераторів, впровадженням нових водно-хімічних режимів на деяких енергоблоках, заміною та модернізацією обладнання, оптимізацією ремонтів тощо.

Водночас слід відмітити, що адміністраціями АЕС не приділяється достатньої уваги своєчасному перегляду та аналізу процедур, внаслідок чого цей показник у 2011 р. збільшився майже в два рази порівняно з 2010 р. Останніми роками значно зросла кількість порушень, для

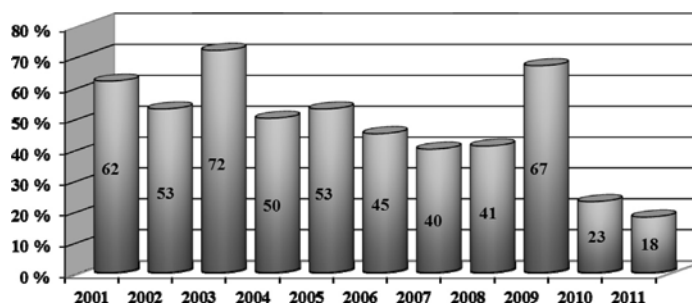
Рис. 7. Внесок порушень, що повторюються, у загальну кількість порушень

Кількість порушень у роботі АЕС, які відбувалися раніше, становить, у середньому, половину загальної кількості порушень (рис. 7). Така тенденція залишалась практично незмінною протягом 2001—2009 рр. Основна причина повторюваності порушень — низька якість розслідування, насамперед неправильно визначення корінної причини порушення, та формальний підхід комісії з розслідування порушень до пошуку та вивчення попередніх аналогічних подій.

Протягом 2010 та 2011 рр. спостерігається зменшення кількості порушень, що повторюються; це напряму пов'язано з вимогами Держатомрегулювання України щодо якісного розслідування порушень та впровадження заходів з підвищення безпеки. Так, протягом 2009 та 2010 рр. майже половина звітів з розслідування порушень була направлена Держатомрегулюванню України на дорозслідування для визначення конкретних корінних причин та розробки адекватних коригувальних заходів. Впровадження адекватних та (або) повних коригувальних заходів за результатами розслідування порушень та виконання заходів з підвищення безпеки сприяло зниженню рівня повторюваності порушень у 2011 р. до 18 % — мінімального значення за всю історію експлуатації українських АЕС.
