ПОВЫШЕНИЕ СОПРОТИВЛЯЕМОСТИ СВАРНЫХ ШВОВ ОБРАЗОВАНИЮ КРИСТАЛЛИЗАЦИОННЫХ ТРЕЩИН ПРИ РЕМОНТЕ БАНДАЖЕЙ ОБЖИГОВЫХ ПЕЧЕЙ ЭЛЕКТРОШЛАКОВОЙ СВАРКОЙ

С. М. КОЗУЛИН, инж., И. И. ЛЫЧКО, канд. техн. наук (Ин-т электросварки им. Е. О. Патона НАН Украины),
М. Г. КОЗУЛИН, канд. техн. наук (Тольят. гос. ун-т, РФ)

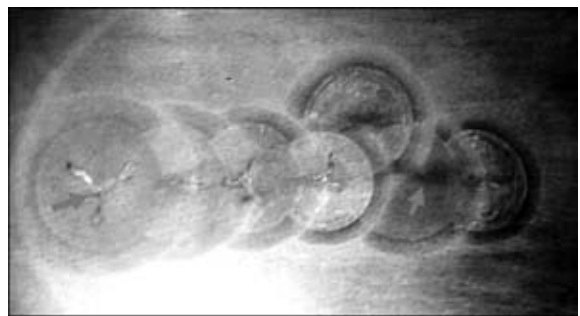
Рис. 1. Поперечный макрошлиф образца из стали 35Л размером 500×300×500 мм с горячими трещинами, образовавшимися после ЭШС отверстий диаметром 50 мм и глубиной 500 мм

В большинстве случаев заварку трещин выполняют не снимая бандаж с корпуса печи. Для осуществления такого способа ремонта бандаж поворотом корпуса печи устанавливают таким образом, чтобы аварийное место располагалось строго в верхнем положении. Для ремонта сквозных трещин разделку производят путем сверления отверстий диаметром 50 мм с шагом равным 0,8...0,9 диаметра, а сварку выполняют неплавящимся мундштуком с подачей одной сварочной проволоки диаметром 5 мм [3]. Однако из-за высокой жесткости закрепления кромок при заварке отверстий глубиной более 100 мм в швах образуются кристаллизационные трещины (рис. 1). Кроме того, заварка сквозных трещин усложняется требованиями ограничения остаточных деформаций,

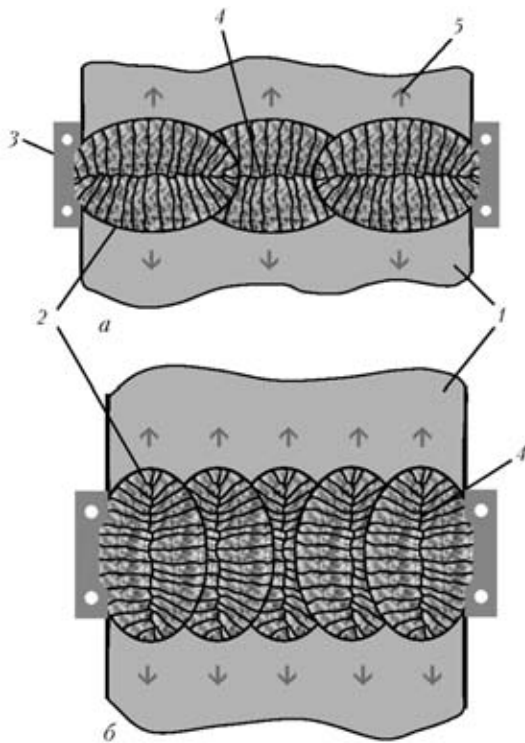
Рис. 3. Схемы расположения зон (плоскостей) слабины в металле слоев многослойного шва при выполнении ЭШС плавящимися мундштуком с установкой плавящихся мундштуков вдоль оси разделки кромок (а) и поперек (б): 1 — свариваемая кромка; 2 — форма слоя сварного шва в поперечном сечении; 3 — формирующая накладка; 4 — зона слабины (плоскость); 5 — вектор усадочных сил

На основании результатов проведенных экспериментов сделано предположение о возможности уменьшения отрицательного влияния зоны наименьшей пластичности на технологическую прочность путем расположения плоскости слабины параллельно вектору максимальных сил растяжения, возникающих при кристаллизации металла шва (рис. 3, б). Для его проверки разделку кромок формировали с помощью пластин-проставок, после установки которых между свариваемыми кромками образовались прямоугольные отверстия. При этом большую сторону отверстия (колодца) располагали не параллельно, а перпендикулярно свариваемым кромкам (рис. 4).
