ЭФФЕКТИВНОСТЬ ПРИМЕНЕНИЯ СУБСТРУКТУРНО-УПРОЧНЕННЫХ ТРУБ НА ПОВЕРХНОСТЯХ НАГРЕВА БЛОКОВ КОТЛОВ СВЕРХКРИТИЧЕСКОГО ДАВЛЕНИЯ

Представлены результаты исследований механико-термической обработки труб как эффективного метода повышения долговечности и надежности работы энергетического оборудования. Обобщен опыт промышленной эксплуатации труб из механико-термически упрочненной стали 12Х1МФ на поверхностях нагрева котлов сверхкритического давления. Показана возможность и эффективность применения данного метода на примере мощностей Трипольской ТЭС. Библиогр. 11. табл. 7, рис. 7.

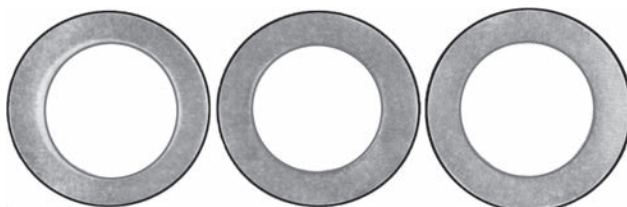
Рис. 3. Поперечное сечение упрочненных МТО труб НРЧ после 21 тыс. ч эксплуатации

Результаты исследования [6] металла вырезок из трех опытных вставок боковой стенки НРЧ котла ТПП-210А после 21 тыс. ч. эксплуатации показали, что деформация и утонение труб за счет коррозии не наблюдается (рис. 3).
