В. Г. САМОЙЛЕНКО

КОНСЕРВАЦИОННО-РЕСТАВРАЦИОННЫЕ РАБОТЫ 1900 г. НА СКЛЕПАХ №№ 1013 и 1014 В ЮГО-ВОСТОЧНОМ РАЙОНЕ ХЕРСОНЕСА

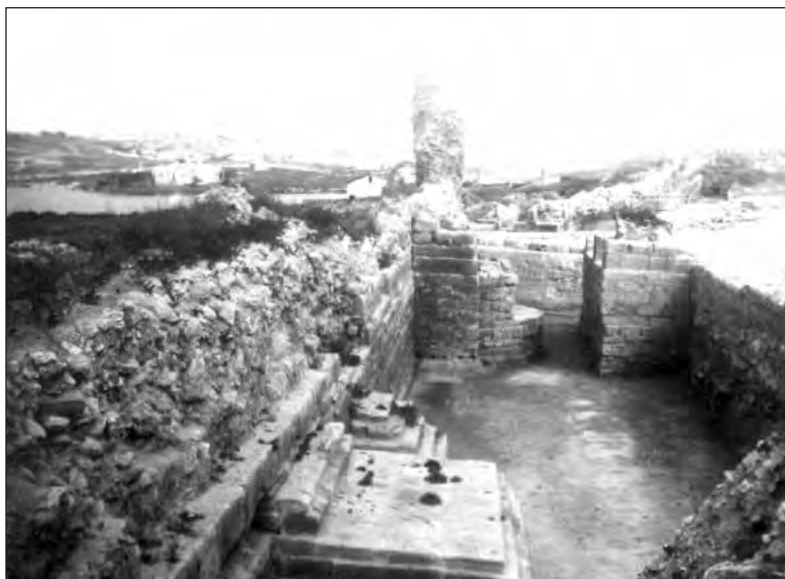
Рис. 2. Склепы №№ 1013-1014 в периболе (вид сверху).

Пристенные склепы №№ 1013-1014 располагаются в Юго-Восточном районе Херсонеса Таврического (рис. 1). Склепы открыты раскопками К. К. Косцюшко-Валюжинича в 1899 г. [1, с. 7]. Погребальные сооружения вплотную пристроены к напольной стороне 16 куртины оборонительных сооружений Херсонеса и представляют собой прямоугольные комнаты, в которых вдоль стен располагались ниши для погребений (рис. 2). В верхней их части устроены площадки, в виде трех уступов, из хорошо обработанных камней. В нижней части склепов стены были сложены из бутового камня насухо [2, с. 107]. Двускатное перекрытие обоих сооружений состояло из плит. Прямоугольные отверстия для входа расположены с юго-восточной стороны. По мнению К. К. Косцюшко-Валюжинича, склепы были подземными, а на верхних площадках располагались ограда и погребальные памятники. По многочисленным находкам они датировались I-III вв. [1, с. 7].

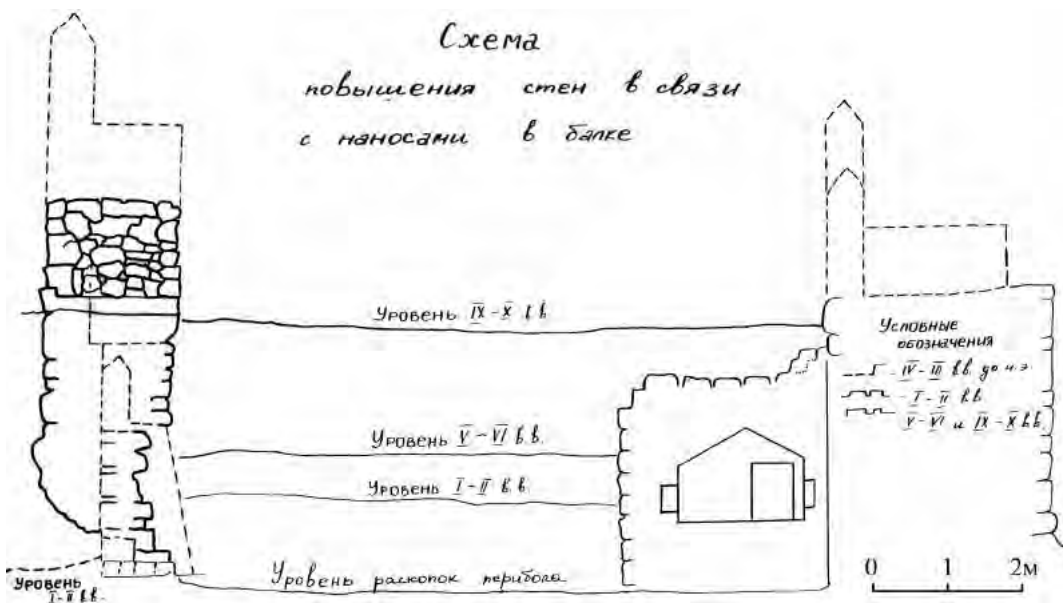
Рис. 4. Стратиграфия слоев перебола (по И. А. Антоновой).

Внимание к этим объектам было вызвано не только многочисленными ценными находками I-III вв., происходящими из погребений, детальный анализ которых был сделан Г. Д. Беловым, но и возможностью выделить уровень поверхности римского времени в археологических наслоениях перибола [36, с. 115]

(рис. 4). К сожалению, на данный момент стратиграфия перибола изучена недостаточно.

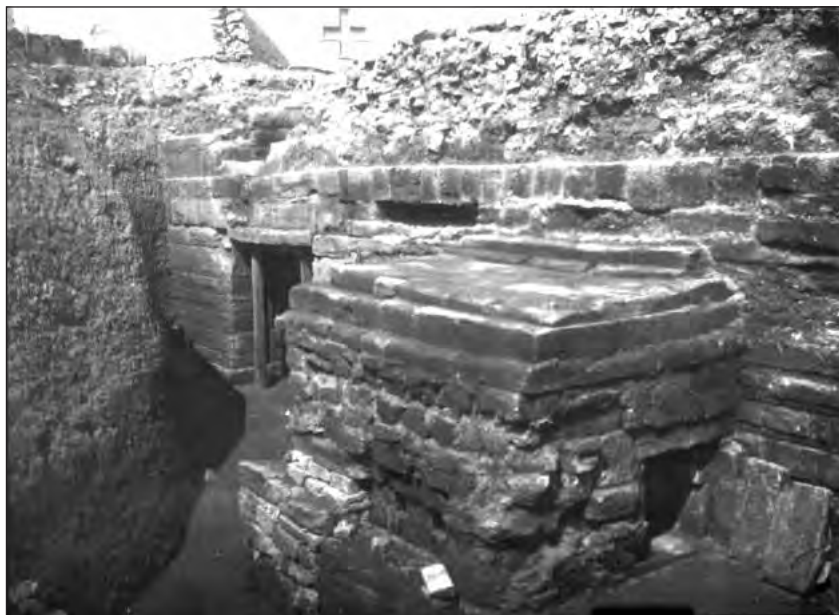
Рис. 5. Склеп № 1013 после раскопок.

Не вдаваясь в сложный анализ стратиграфии слоев перибола, требующих дополнительных исследований, рассмотрим конструктивное устройство склепов №№ 1013 и 1014. Обращаясь к этому вопросу, мы провели предварительные исследования материалов архива Национального заповедника «Херсонес Таврический» (далее – НЗХТ). К сожалению, письменных отчетов или источников по консервационно-реставрационным работам 1900 г. мы не обнаружили. В кратком сообщении в Археологическую Комиссию К. К. Косцюшко-Валюжинич называет причину разрушения склепа № 1013 и пишет, что «гробница была им вполне восстановлена по имеющимся детальным планам, причем прежняя насухо сложенная бутовая наружная стена, вызвавшая разрушение склепа после удаления земли, его окружавшей, заменена прочной стеной из штучного камня на извести» [2, с. 108]. О проведенных работах на склепе № 1014 ничего не сообщается. Большой информативностью обладают сохранившиеся в архиве негативы. Исследование негативов позволило, по возможности, восстановить ход консервационно-реставрационных работ 1900 г. на склепах №№ 1013 и 1014 (рис. 5).

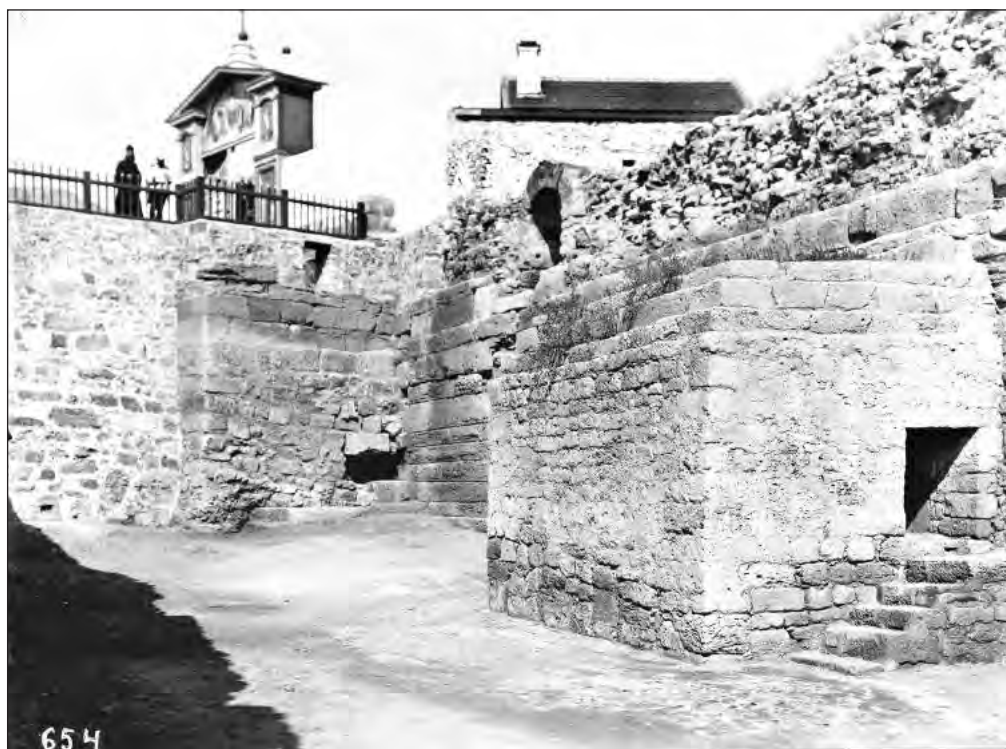
Рис. 6. Склеп № 1013 после реконструкции 1990 г.

В результате выяснилось, что в ходе работ склеп № 1013 был переложен

полностью (рис. 6). Бутовая кладка стен обоих склепов частично заменена кладкой из штучного камня на известковом растворе. Под стены обоих склепов подведен фундамент до 1,7 м глубиной. Обмеры указаны с учетом современного состояния стен, глубина заложения которых составляет 3,5 м. В отчете о раскопках четко указано заложение бутовой кладки на глубину 1,95 м от нижних камней ступенчатой кладки. Две плиты, хорошо видимые на негативе № 10646 из архива НЗХТ, могли представлять собой часть площадки перед склепом № 1013 или закрывать входные отверстия в склепы [1, с. 7]. Предположение о том, что стены были облицованы плитами и имели лицевую чистую кладку, прямо противоречит описанию конструкции склепов в отчете и негативам. Верхняя часть склепов №№ 1013 и 1014 выполнена из хорошо обработанных и тщательно подогнанных плит, чем существенно отличается от ее нижней бутовой части. «Эта бутовая кладка сложена в земле, в выкопанной для гробницы яме, служила как бы ящиком для чистой плитной кладки обширного семейного склепа...» [1, с. 8]. На негативе № 14 из архива НЗХТ хорошо видны нависающие за основание нижние ряды ступенчатой кладки (рис. 7). Неравномерно выступающие камни лицевой кладки восточной стены на негативе 10645 (вход склепа № 1014) убедительно доказывают ее расположение ниже дневной поверхности времени использования склепов (рис. 8). По сути, кладка нижней части склепа является лицевой для его внутренней стороны, а снаружи служит фундаментом для перекрывающих его хорошо обработанных верхних плит. В процессе консервационно-реставрационных работ 1900 г. внешний вид входа в склеп № 1014 был полностью изменен (рис. 9). С внешней стороны он был обложен дополнительной лицевой кладкой, значительно расширяющей основание под ступенчатую кладку верхней части склепа (рис. 10).

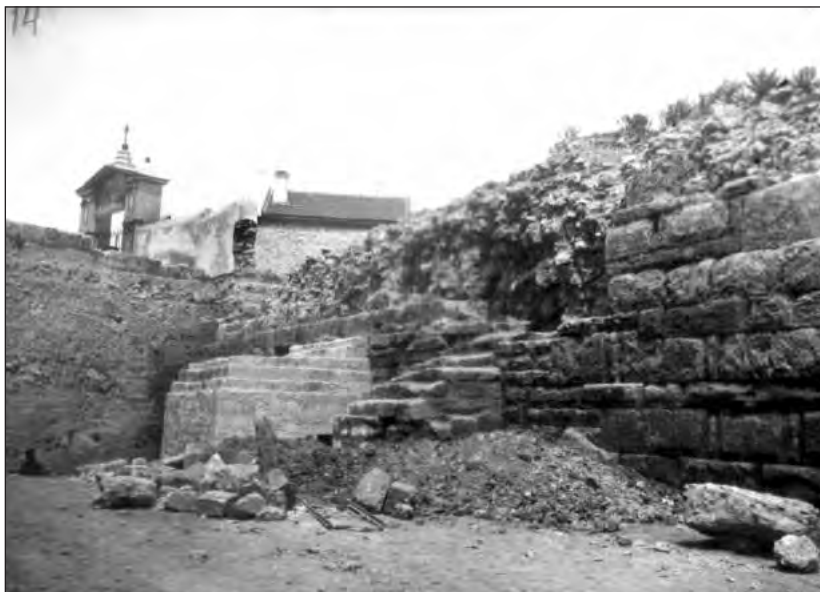
Рис. 7. Склеп № 1014 в процессе раскопок 1900 г.

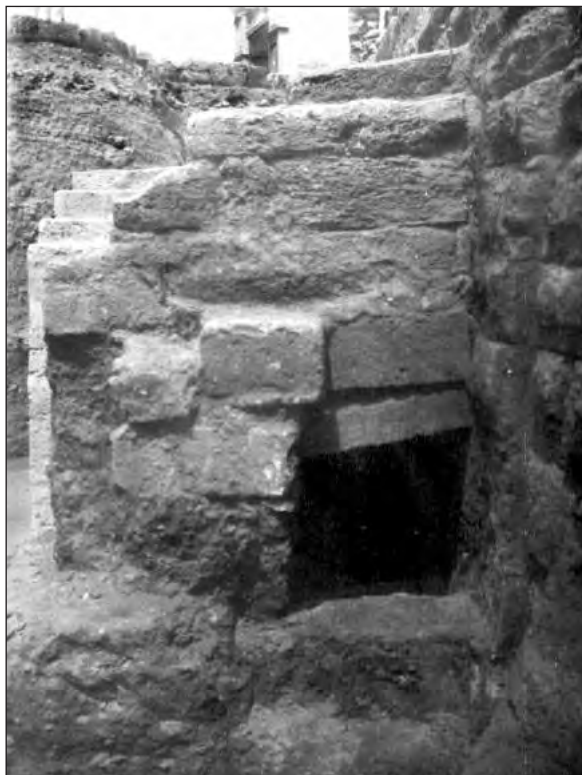
Рис. 8. Вход в склеп № 1014 в процессе раскопок 1900 г.

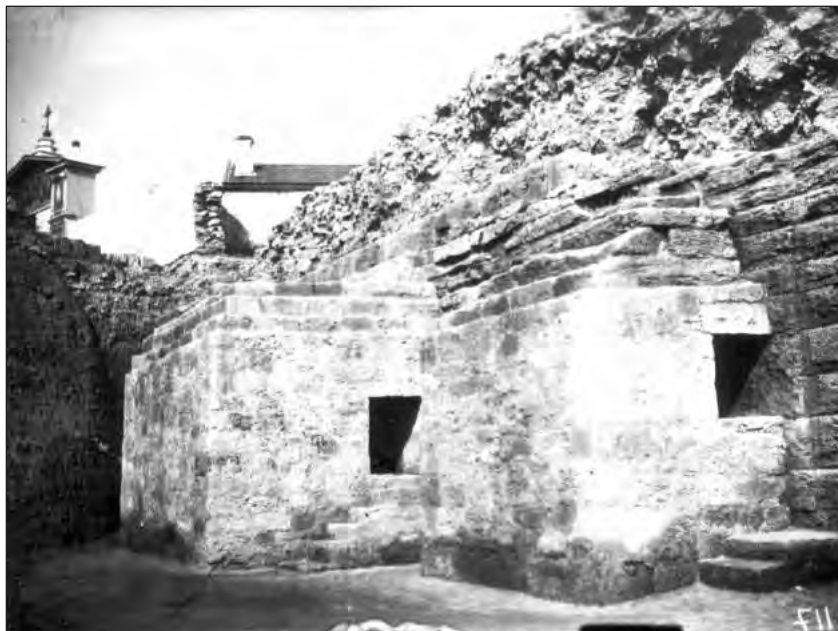
Рис. 9. Склепы №№ 1013-1014 после реконструкции 1900 г.

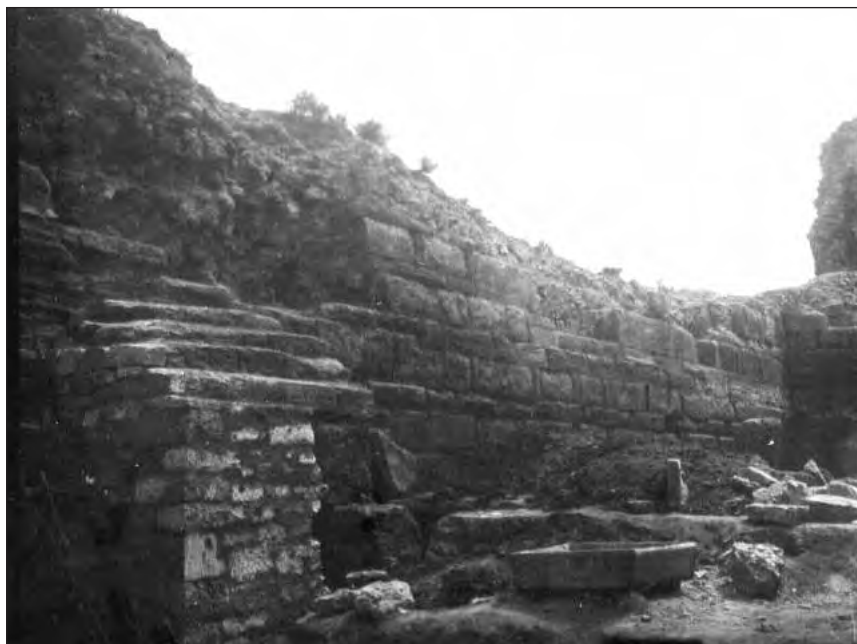
Рис. 10. Склеп № 1014 в процессе реставрационных работ.
