ОБ ИССЛЕДОВАНИЯХ В ПЕРИБОЛЕ У 16-й КУРТИНЫ В ХЕРСОНЕСЕ В 1970-1971 гг.¹

Исследования в районе передовой оборонительной стены

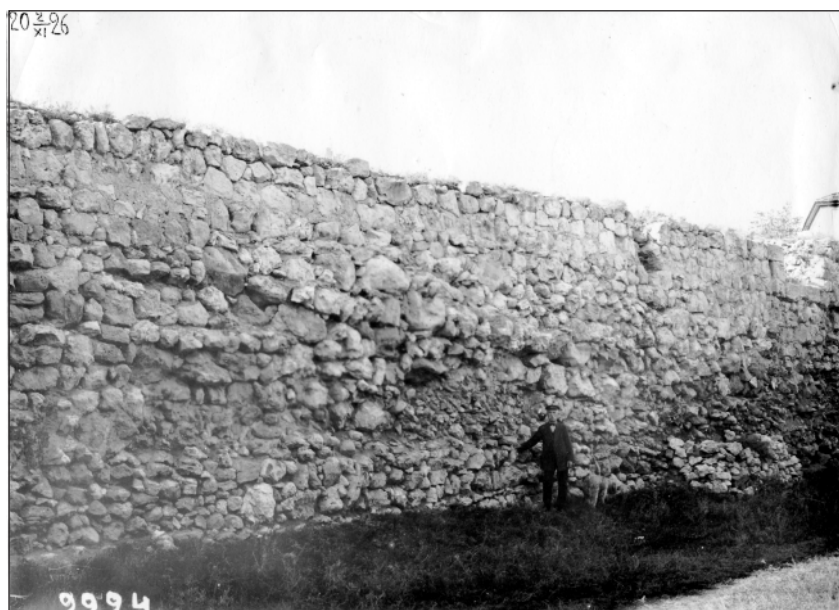
Рис. 1. Передовая стена против 16-й куртины. Снимок 1926 г. [НА НЗХТ, нег. № 2224].

Передовая стена против 16-й куртины с момента исследования в 1899 г. обращала внимание неровностью вертикального профиля, разномерностью использованного камня и его чередованием. Это хорошо просматривается на фотографии 1926 г. (рис. 1). За прошедшее время во многих местах кладка обрушилась, крупные камни, не имея опоры, нависали над нижними рядами, грозя вывалиться. Н.В. Пятышева в отчете упоминает о земляных работах в период Отечественной войны [25, с. 1].

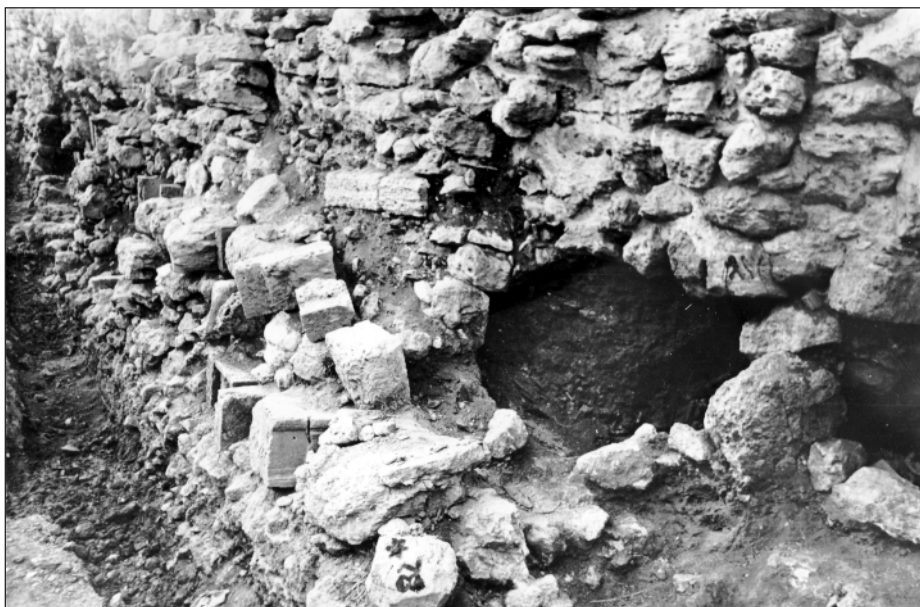
Рис. 3. Ранняя передовая стена. Поворот стены под прямым углом и яма с наружной стороны.

Дальнейшие работы установили, что нижняя часть передовой стены, сложенная на глиняном растворе, представляла собой самостоятельную передовую оборонительную стену более ранней эпохи. На участке против древнегреческих ворот направление ранней стены не совпало с вышележащей средневековой. Это дало возможность увидеть лицевую кладку поздней стены на протяжении около 3 м (рис. 4). Далее к западу ранняя передовая стена делала выступ под прямым углом к югу, совершенно однотипно с выступами

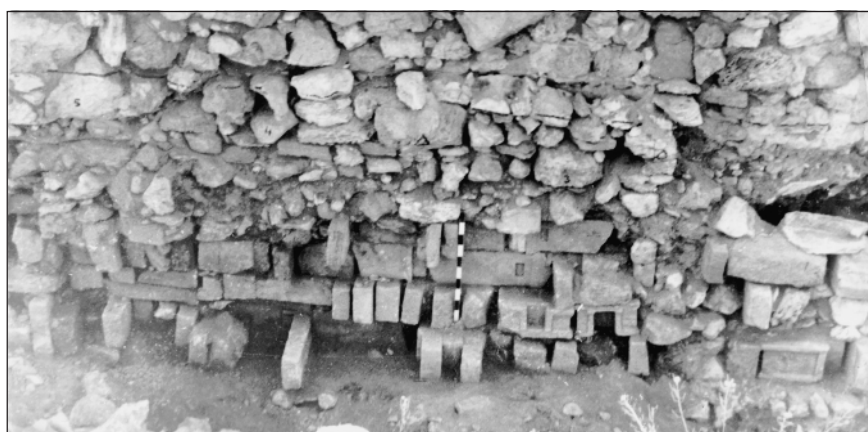
Рис. 6. Надгробные памятники, использованные в кладке ранней передовой стены. Общий вид западного участка стены.

Наиболее ранняя оборонительная передовая стена четко прослеживается на протяжении 40 м от древнегреческих ворот до башни XV¹ и далее от башни XV¹ еще на протяжении 30 м. У ворот она сохранилась на высоту 1,8-2,0 м. В кладке протейхизмы было использовано большое число (около 70) надгробий III-II вв. до н.э.² Изучение лицевой кладки наружной стороны стены показывает, что надгробия были использованы не только для забутовки, но и для лицевой поверхности стены. При этом они укладывались в стену так, что к наружной стороне были обращены, как правило, не профилированные, гладкие поверхности памятников, не имеющие рельефов и смотрящиеся как блоки камня. Стелы уложены наружу либо торцом, либо обратной стороной, эдикульные надгробия обращены нишами внутрь кладки (рис. 6).

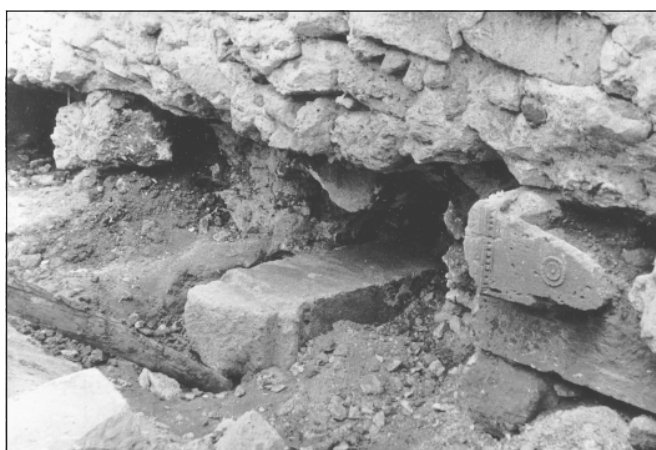
Рис. 7. Первый от башни XV¹ контрфорс, ширину которого составляют две стены, впущенные в кладку протейхизмы.

Характерной, не встреченной еще в Херсонесе конструктивной особенностью стены является наличие прямоугольных контрфорсов с наружной стороны. Прослежено 3 контрфорса на расстоянии один от другого в 4-5 м. Первый находится на расстоянии 12 м от восточной стороны башни XV¹. Возможно их больше, но сохранившаяся относительно высоко кладка не дала возможности их проследить. Контрфорсы выступают за наружную поверхность стены на 0,8-0,7 м, при ширине 0,7-0,8 м. В их кладке также использованы надгробия, и также с наружной стороны они воспринимаются только как блоки тесаного камня. Первый от башни XV¹ контрфорс составляют по ширине две стелы, немного впущенные в кладку стены (рис. 7). Скорее всего, возведение контрфорсов обусловлено сложным рельефом, понижающимся в восточном и южном направлениях. Видимо, контрфорсы не удержали сползания стены, так как ее внешний панцирь сильно наклонился.

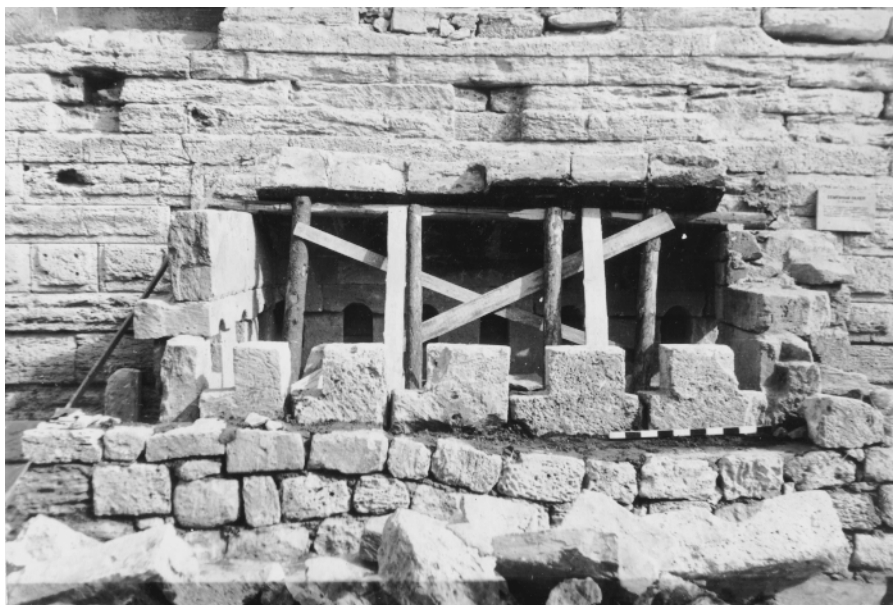
Рис. 12. Наружная сторона южной стены склепа № 1013 в процессе реставрации.

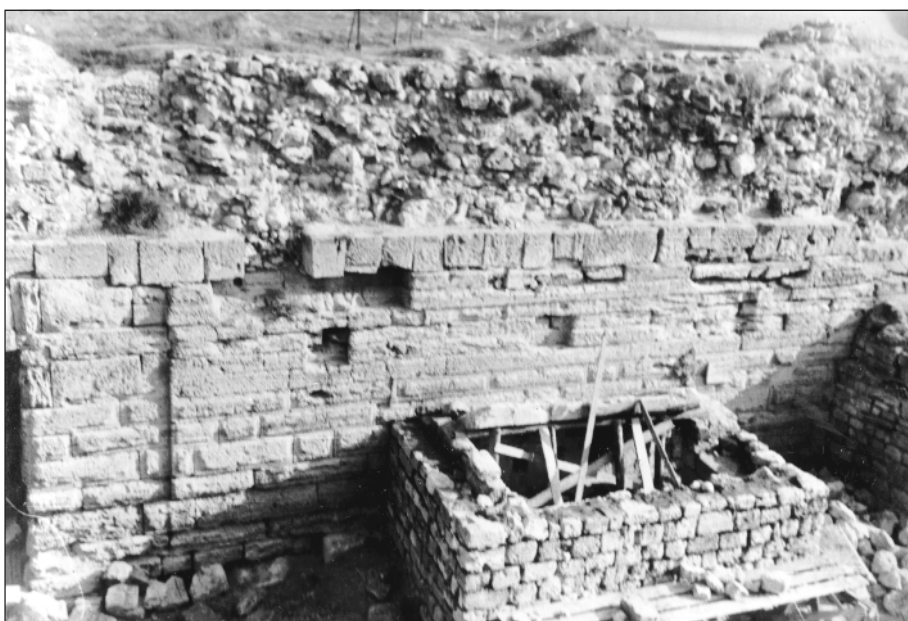
Рис. 13. Раскреповка наружной стороны 16-й куртины. Виден левый вертикальный шов.

Интересным является еще одно наблюдение. Обрушение склепа открыло участок оборонительной стены с так называемой раскреповкой: часть стены, длиной около 16 м, вынесена за общую плоскость оборонительной стены на 0,1 м. Границы выноса подчеркнуты с обеих сторон вертикальными швами (рис. 13). На этом участке на одинаковом расстоянии кладка стены имеет 4 вытесанных парных углубления со скошенным под углом 45° нижним краем и закругленными боковыми сторонами. К.Э. Гриневич предполагает, «не являются ли эти вырезы частью бывшей здесь когда-то линии зубцов, которыми обычно заканчивались античные оборонительные стены» [14, с. 16, 19].
