РАСКОПКИ И ПОДЪЕМ В 2008 ГОДУ КОРМОВОЙ ЧАСТИ СУДНА КОЗАЦКОГО ТИПА 1736-1739 ГГ.

Нефедов В.В.

директор ДП „Південьгідроархеологія”
ОАСУ Інститута археології НАН України

В статье рассказывается о находке возле острова Хортица, подводных раскопках, подъеме и консервации кормовой части судна казацкого типа Днепровской гребной флотилии времен русско-турецкой войны 1736-1739 годов. Приводится описание и фото наиболее интересных находок гидроархеологической экспедиции ДП «Южгідроархеологія» сезона 2008 года.

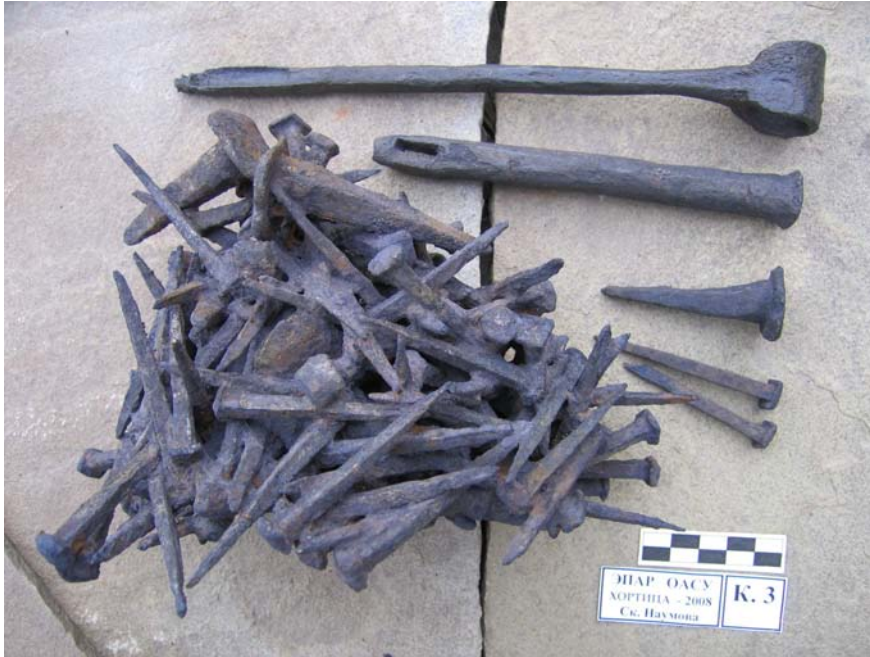
Фото 2. Судовой ремонтный набор: сверло - перка, шпилька с отверстием под чеку, гвозди.

В частности, на кильсоне в корме судна находился ремонтный набор: кованое сверло-перка; шпилька от набора судна с прямоугольным отверстием для фиксирующего шплинта-чеки; набор кованых гвоздей (обнаружен в 2006-2007 гг.), который состоит из небольших корабельных и массивных коротких (фото 2).

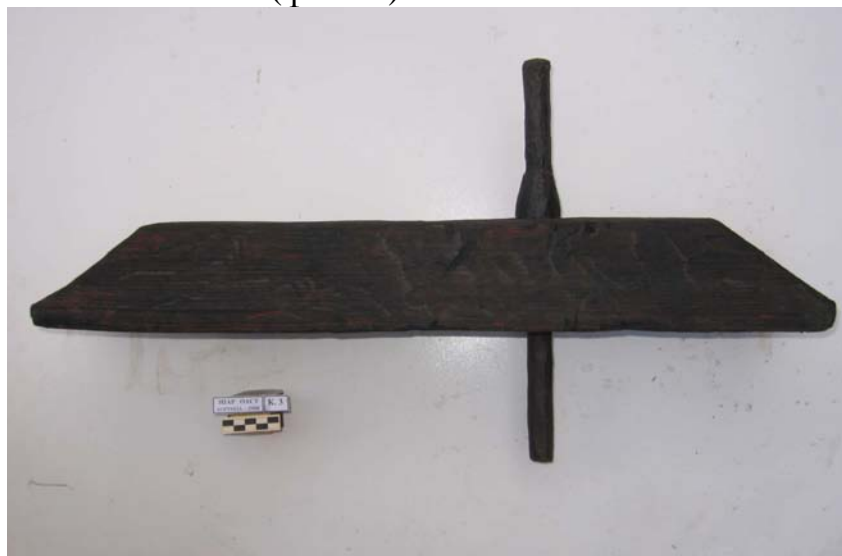
Фото 3. Кованный шкарм с дубовой основой.

В южной части комплекса найден железный кованный шкарм (упор для весла) с дубовым основанием (фото 3).

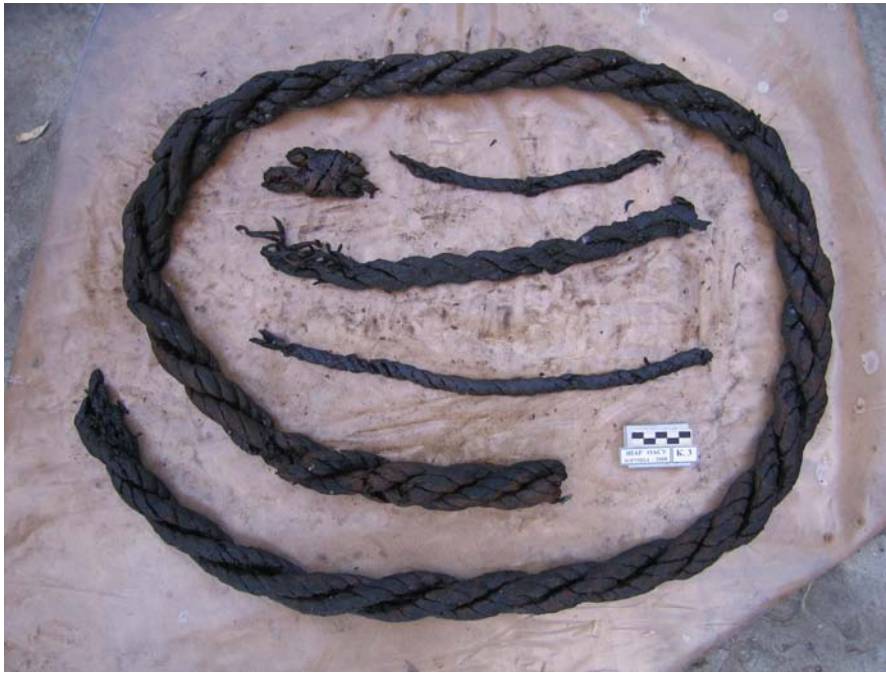
Фото 4. Элемент такелажа – фрагмент пенькового троса кабельной работы.

Выше ахтерштевня находился довольно длинный фрагмент пенькового каната кабельной работы, обработанный корабельным тиром (фото 4).

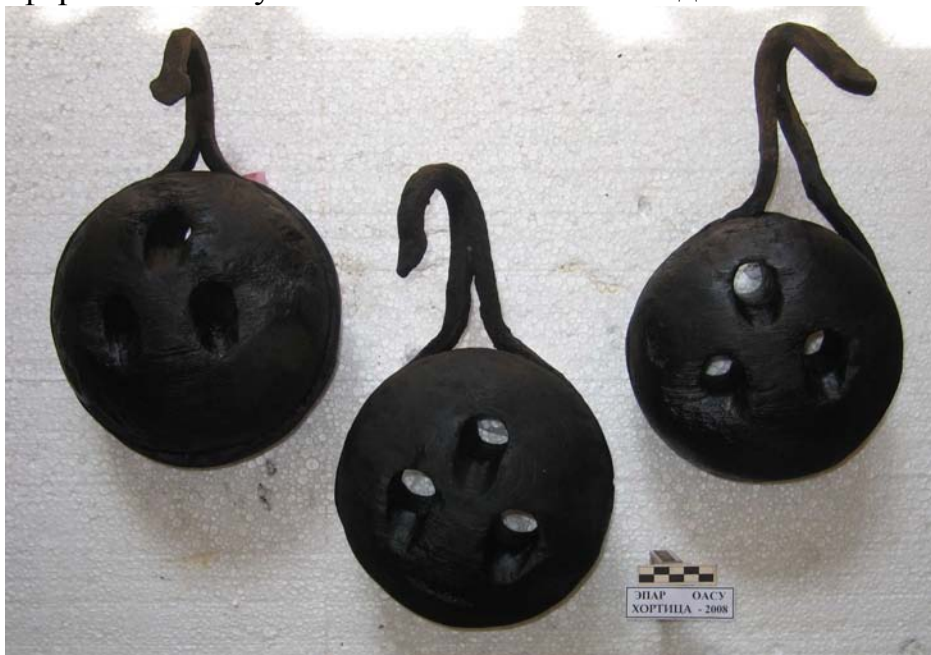
Фото 5. Корабельные блоки – юферсы.

На территории комплекса обнаружено три корабельных блока – юферса (фото 5). Юферсы используются в стоячем такелаже для набивки вант мачты.

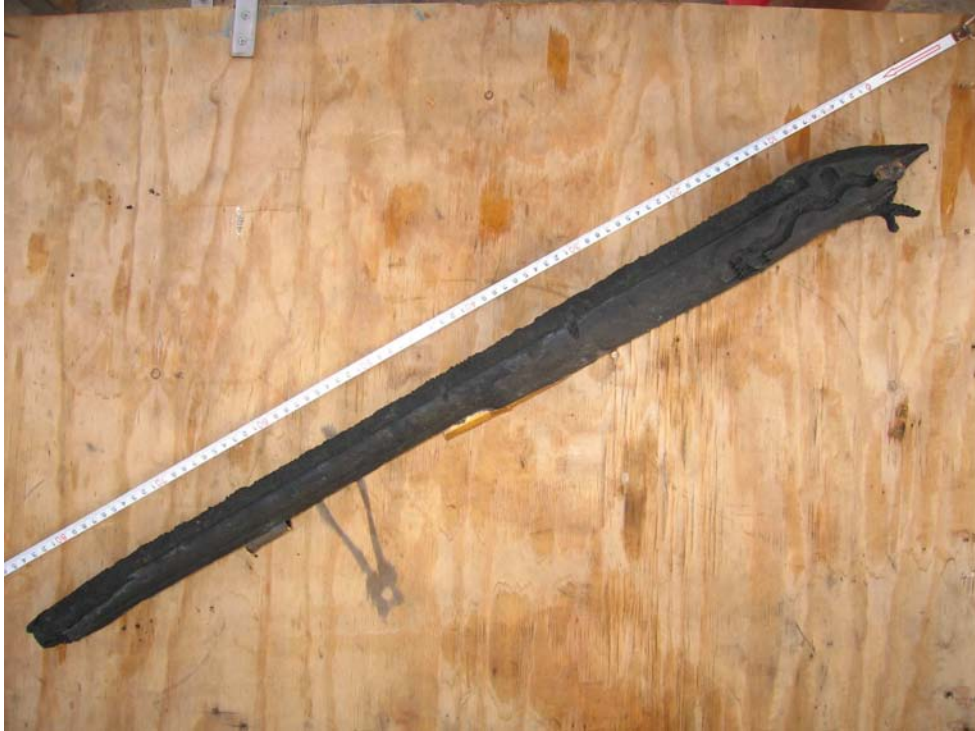
Фото 6. Фрагмент кремневого ружья образца 1731 года.

Группа находок относится к вооружению. Найдено два образца кремневых ружей. Один из них – фрагмент средней части ружья с казенной частью ствола и фрагментом деревянной ложи, без замка, с бронзовым прибором и с явными следами умышленного излома (фото 6). Это ружье – фузья образца 1731 года.

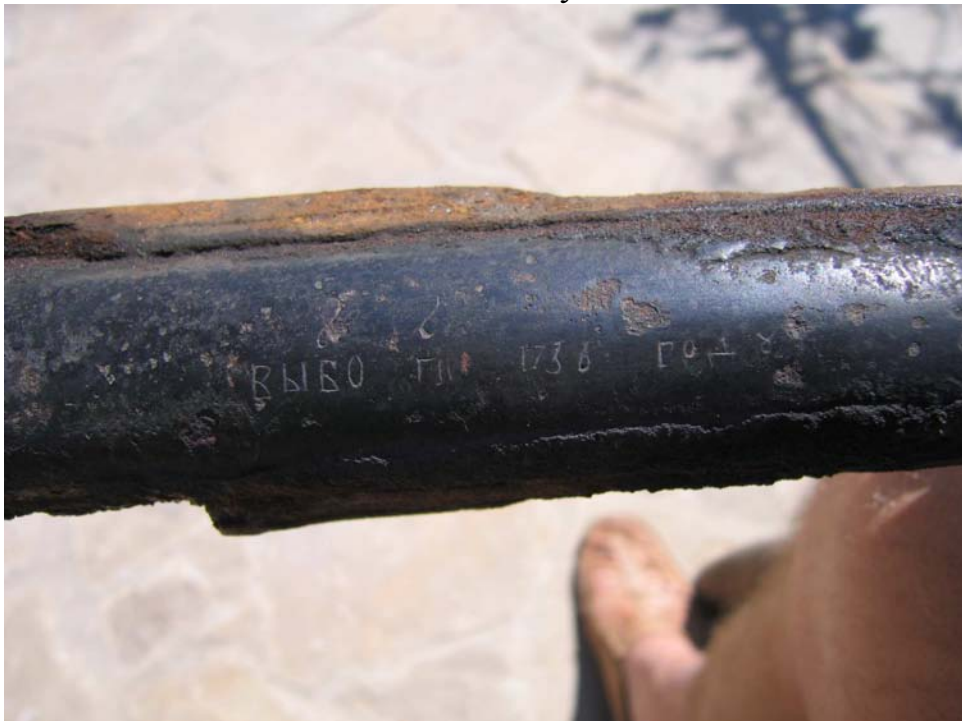
Фото 7. Надпись на казенной части ствола ружья.

На казенной части ружья расчищена гравированная надпись: «выбо(р) по(л) 1736 году» (фото 7), из чего следует, что фузея находилась на вооружении Выборгского полка и изготовлена в 1736 году.

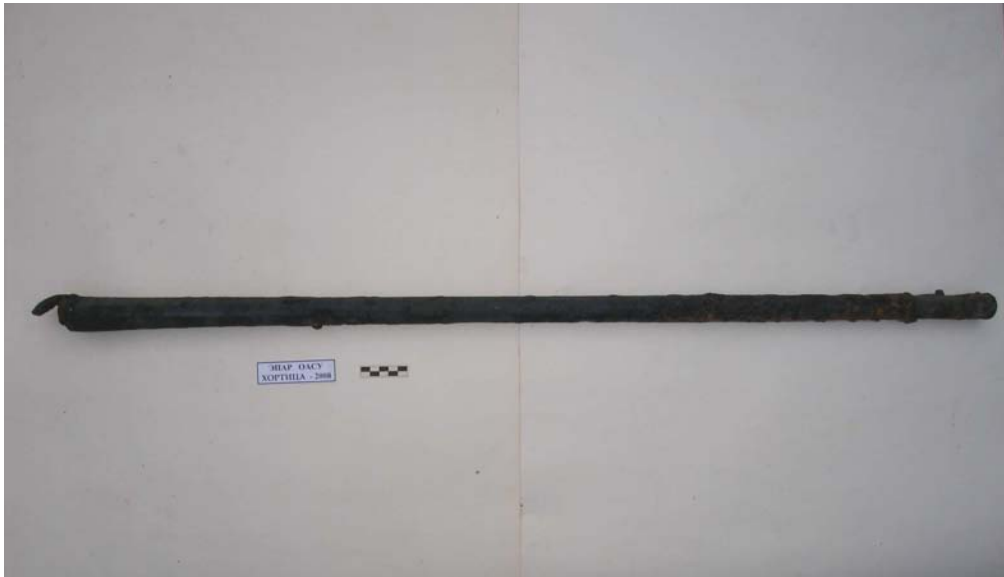
Фото 8. Ствол фузеи образца 1715 года (изготовлен в 1731 году).

Второй образец – ствол фузеи образца 1715 года (фото 8).

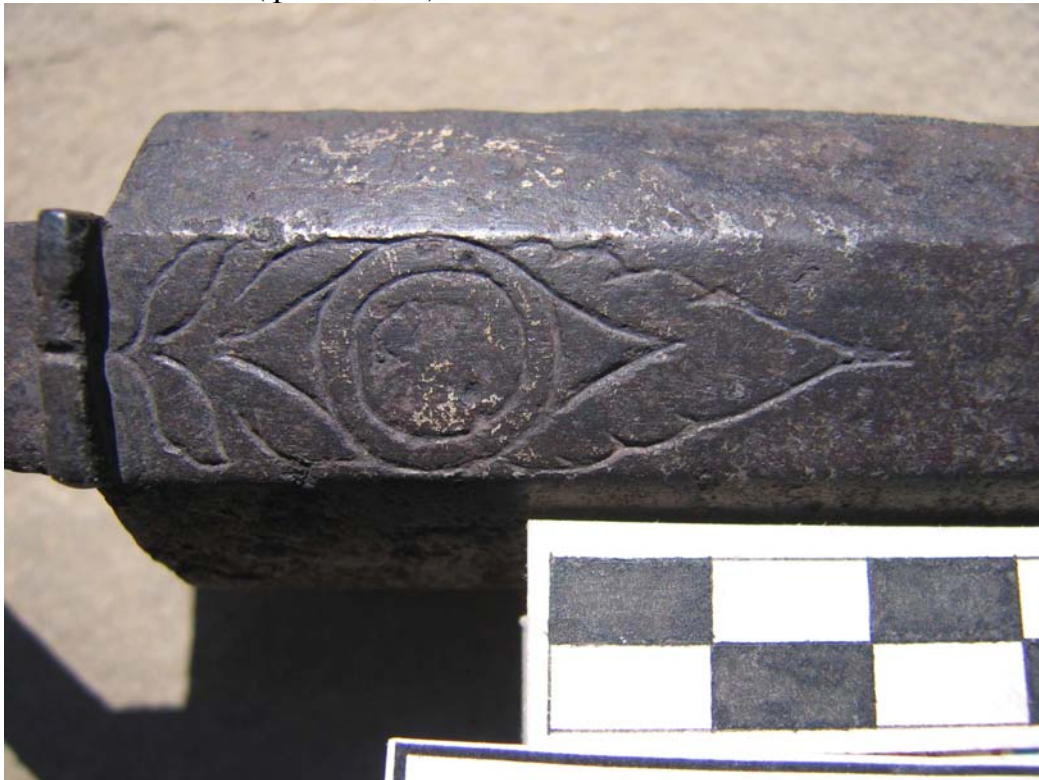
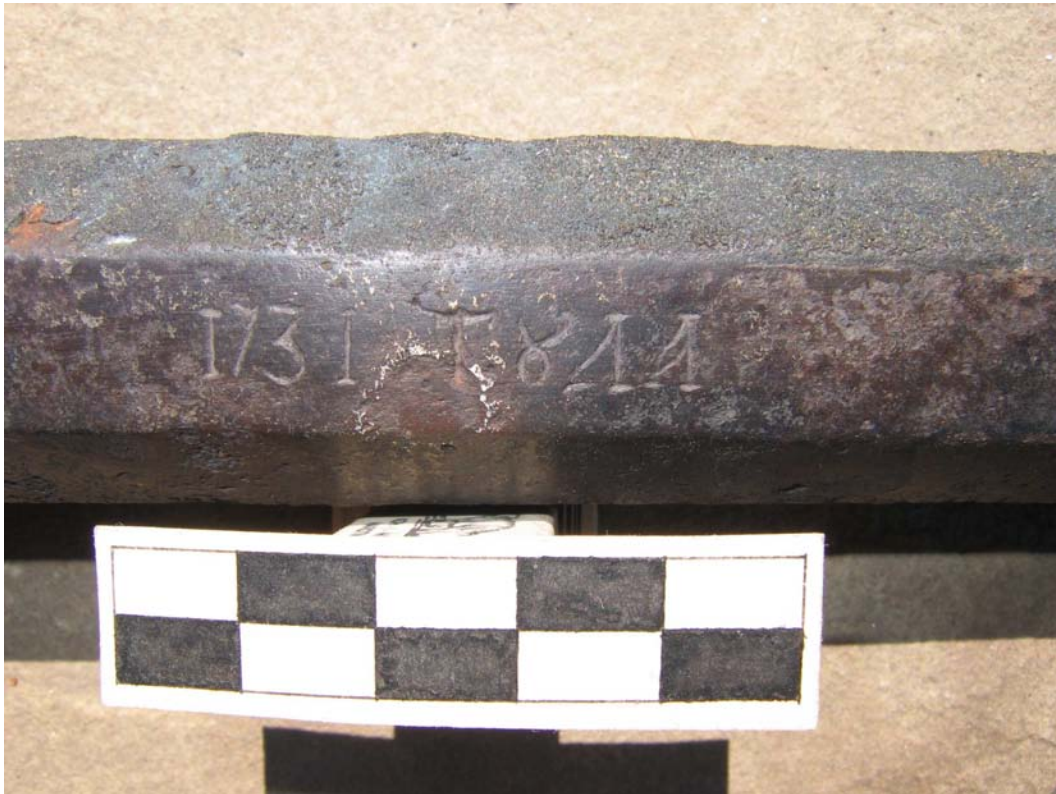
Фото 9, 10. Надписи на казенной части ствола (после расчистки).

На верхней грани казенной части ствола расчищен гравированный картуш, в котором должно было быть государственное клеймо – двуглавый орел, и надпись «1731 ТУЛА» (фото 9, 10).

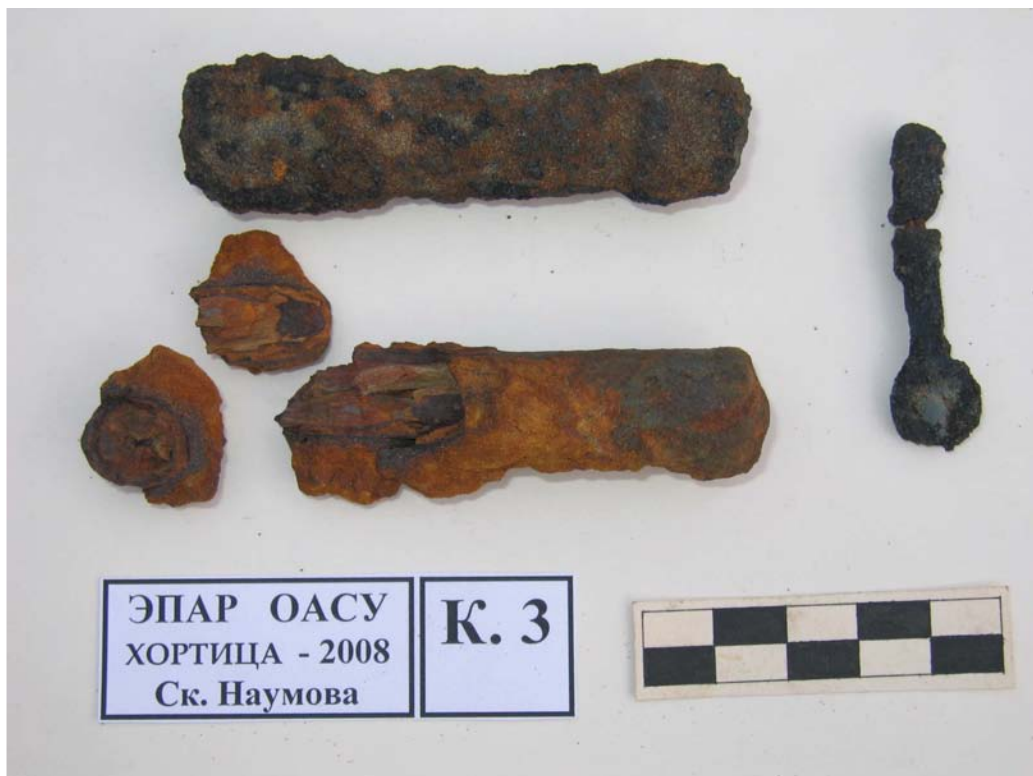
Фото 11. Наконечники ружейных шомполов и фрагмент антабки.

Также найдены железные наконечники ружейных шомполов, фрагмент ложевой антабки (фото 11), фрагменты деревянной ложи с железными шомпольными трубками (фото 12).

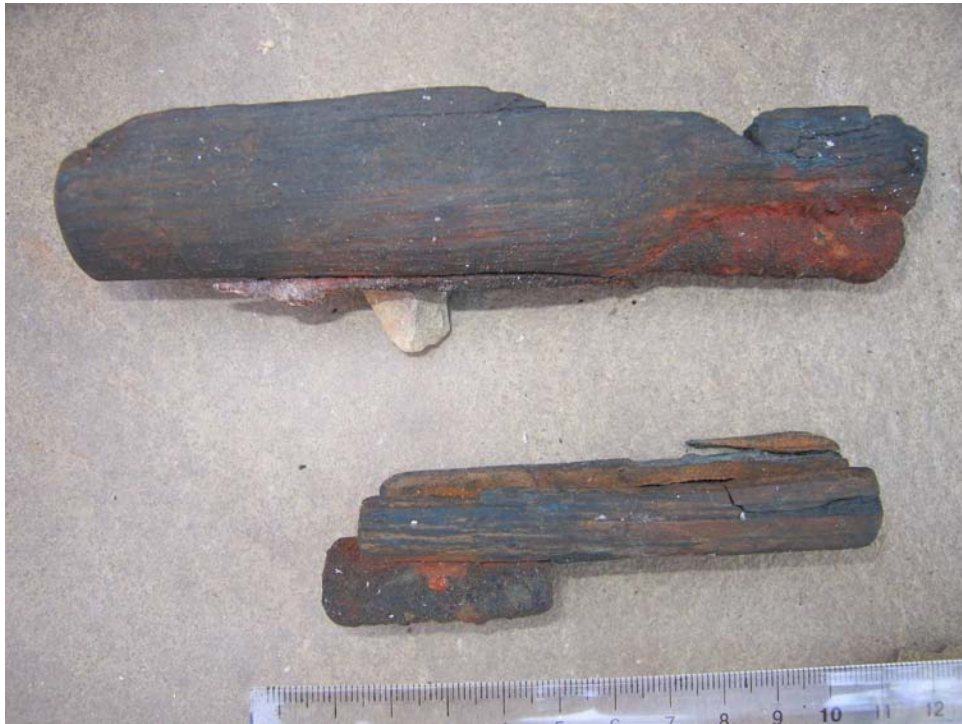
Фото 12. Фрагменты деревянного цевья ружья с шомпольными трубками.

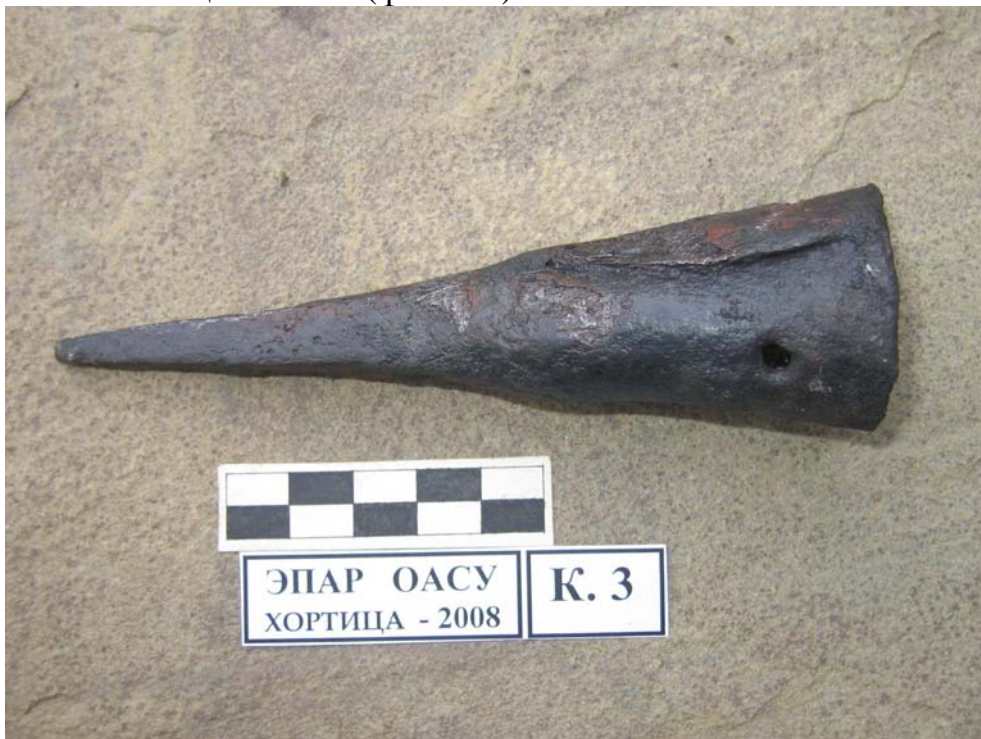
Фото 13. Железный вток пики.

К числу находок фрагментов оружия следует отнести также железный кованый вток от казацкой пики (фото 13).

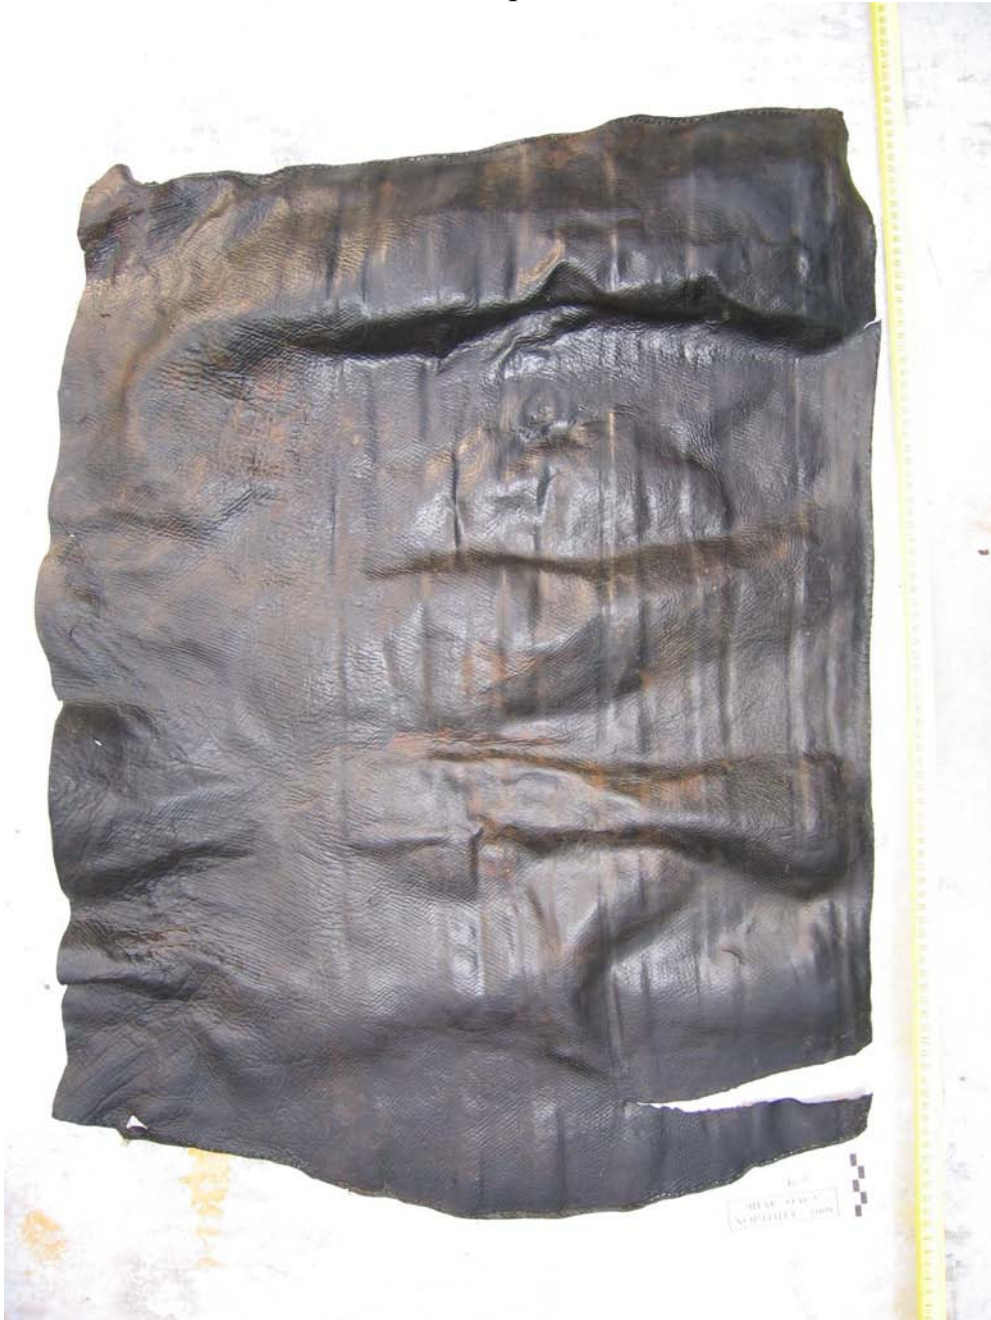
Фото 14. Кожаный чехол от бочонка с порохом (?).

Интересна находка кожаного чехла (фото 14), который очень хорошо сохранился и имеет фактуру, типичную для обработки поверхности кожи в XVIII столетии. В верхней части чехла, который изначально был шит в

цилиндр, имеются прорезанные отверстия под шнур. На поверхности кожи отпечатались горизонтальные полосы (обручи бочонка). Все это дает основание полагать, что это - чехол от бочонка с порохом.

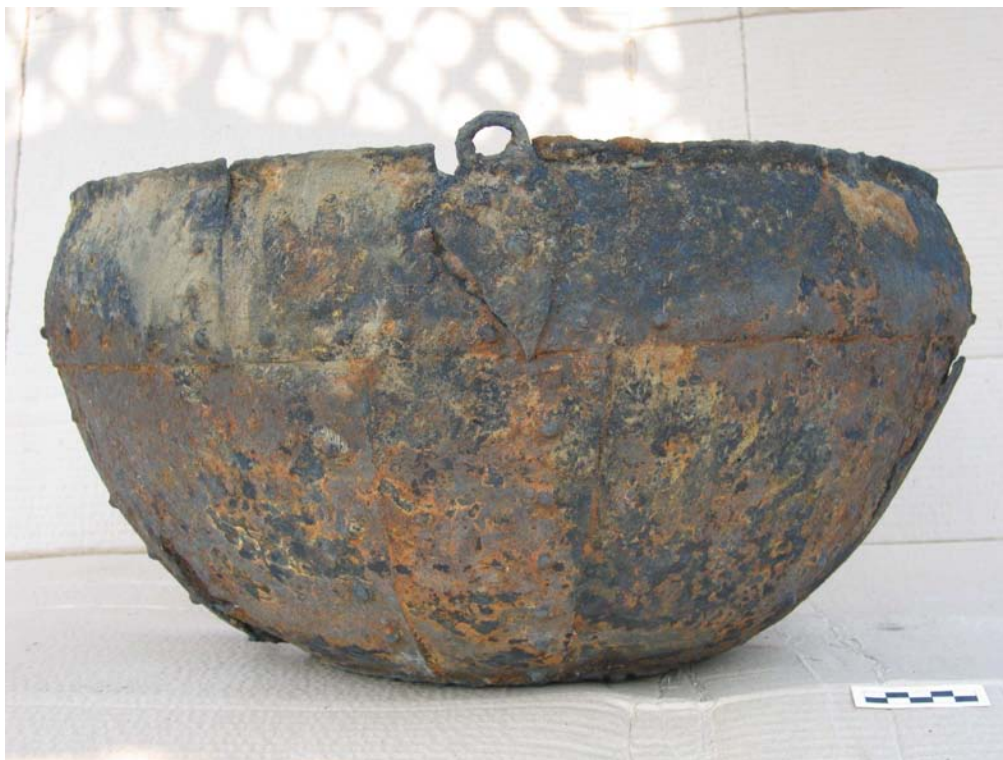
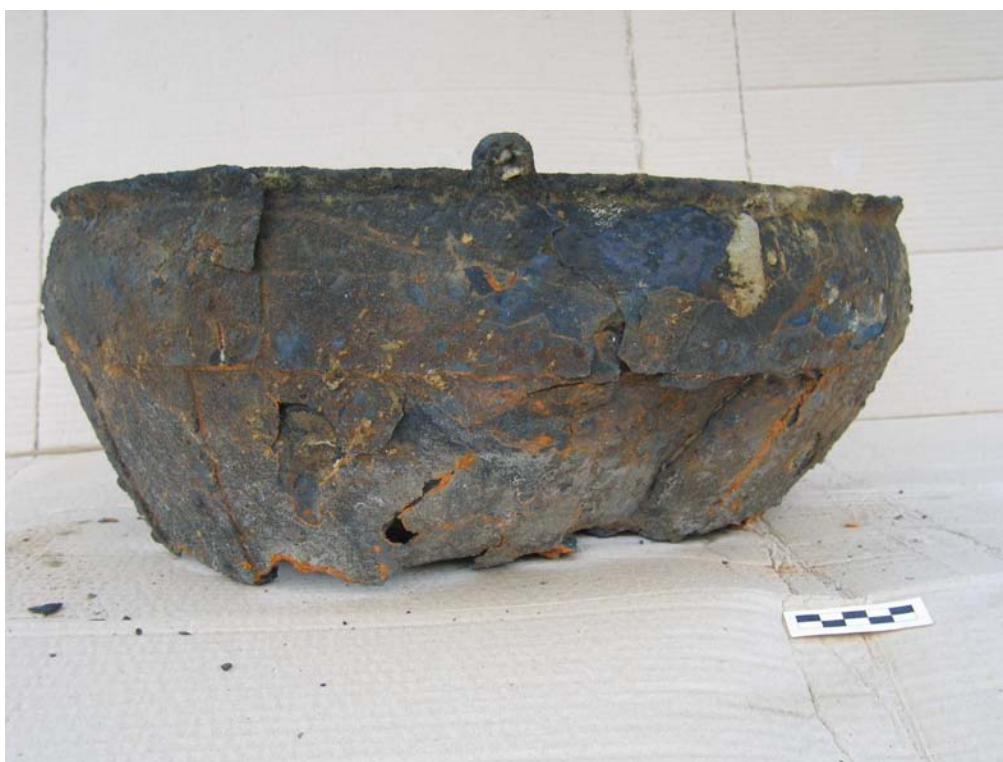
Фото 15, 16. Железные клепаные котлы.

Кроме оружия, на комплексе обнаружен ряд артефактов бытового характера: посуда, утварь, одежда и т.п. Так, в корабле находилось два железных клепаных котла (фото 15, 16), предназначенных для приготовления пищи для команды судна.

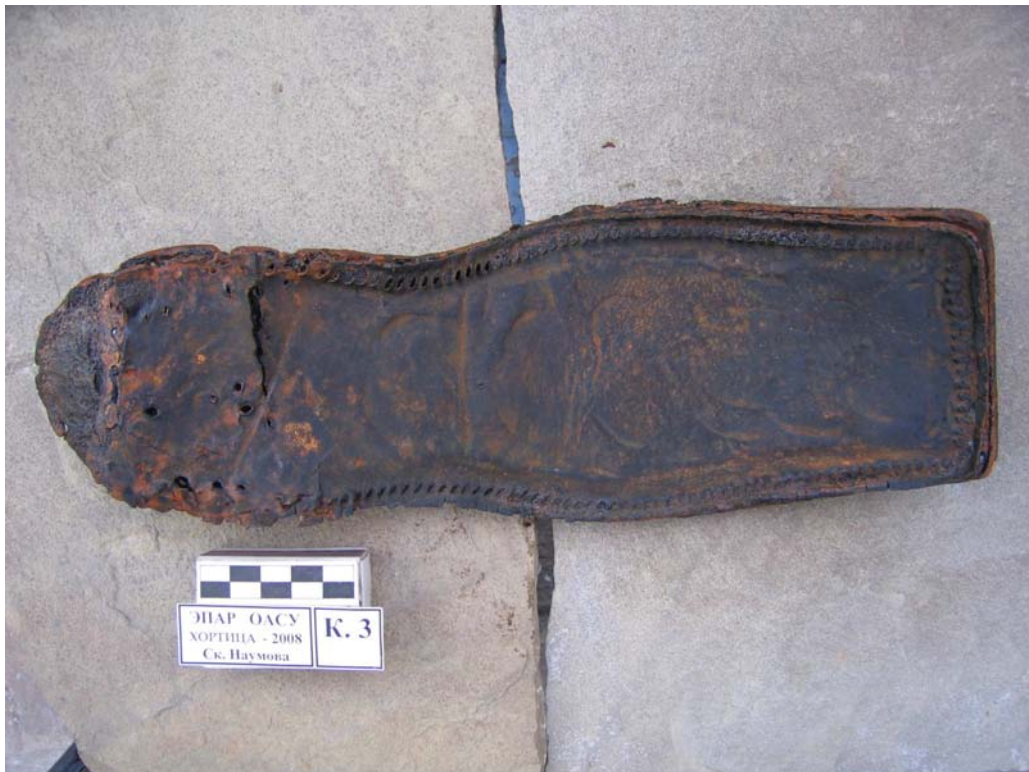
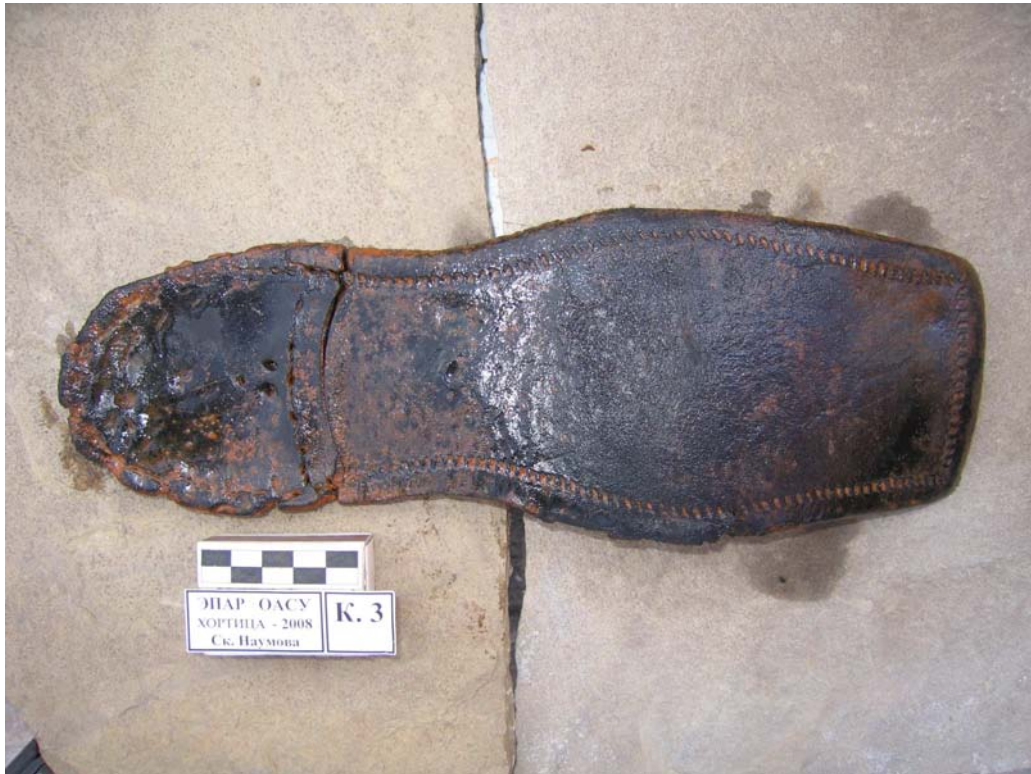
Фото 18, 19. Кожаная подошва обуви.

Интересна и необычна находка кожаной подошвы очень качественно изготовленной туфли (фото 18-19), с тиснением звездочек на подошве и нацарапанной стрелки на месте каблука. Предположительно эта подошва относится к офицерской обуви периода 1736-39 гг.

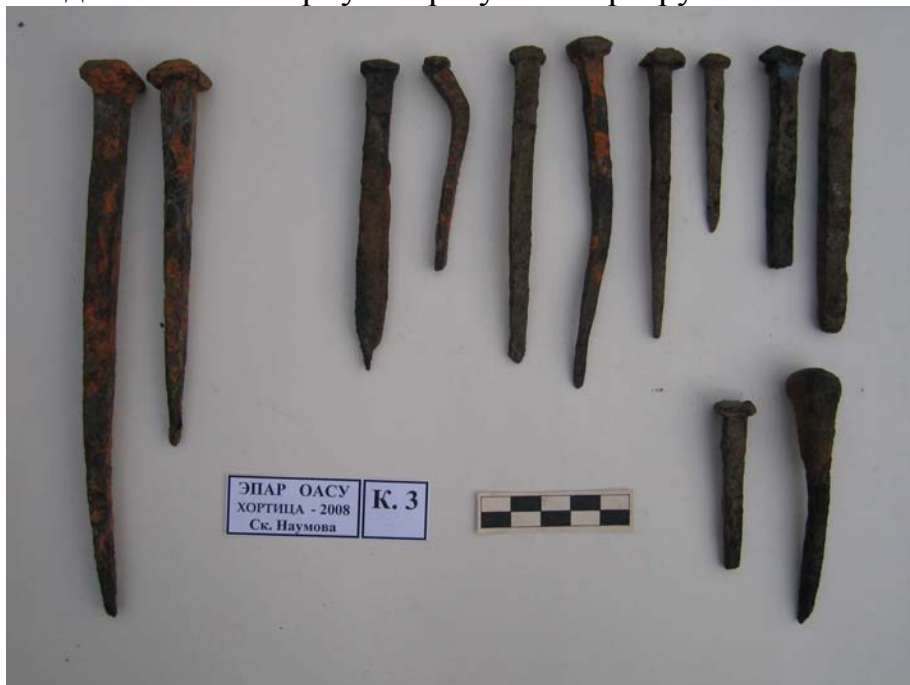
Фото 20. Корабельные гвозди.

На месте подводных раскопок комплекса в большом количестве найдены корабельные гвозди разных размеров, целые и фрагментированные (фото 20, 21), которые отделились от корпуса в результате разрушения.

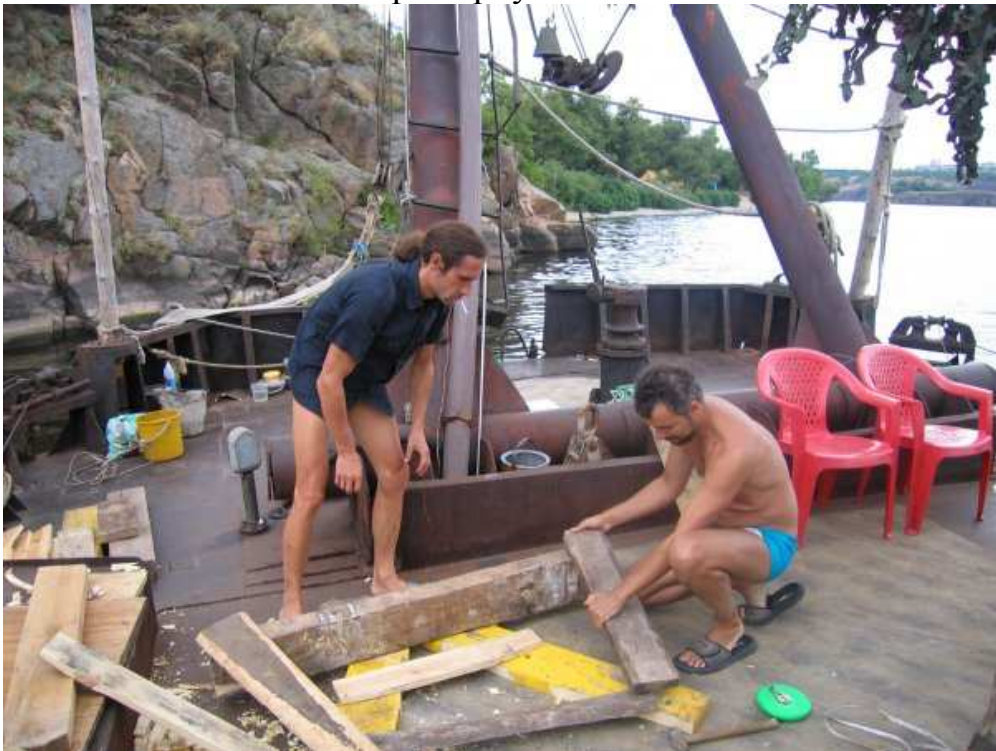
Фото 22. Изготовление элементов конструкции для подъема кормы судна.

Из дерева, железных уголков и шпилек в полевых условиях была изготовлена подъемная конструкция (фото 22) и в подводном состоянии заведена под остов судна. После ее крепления облегченная корма была поднята на поверхность (фото 23, 24), транспортирована в полузатопленном состоянии

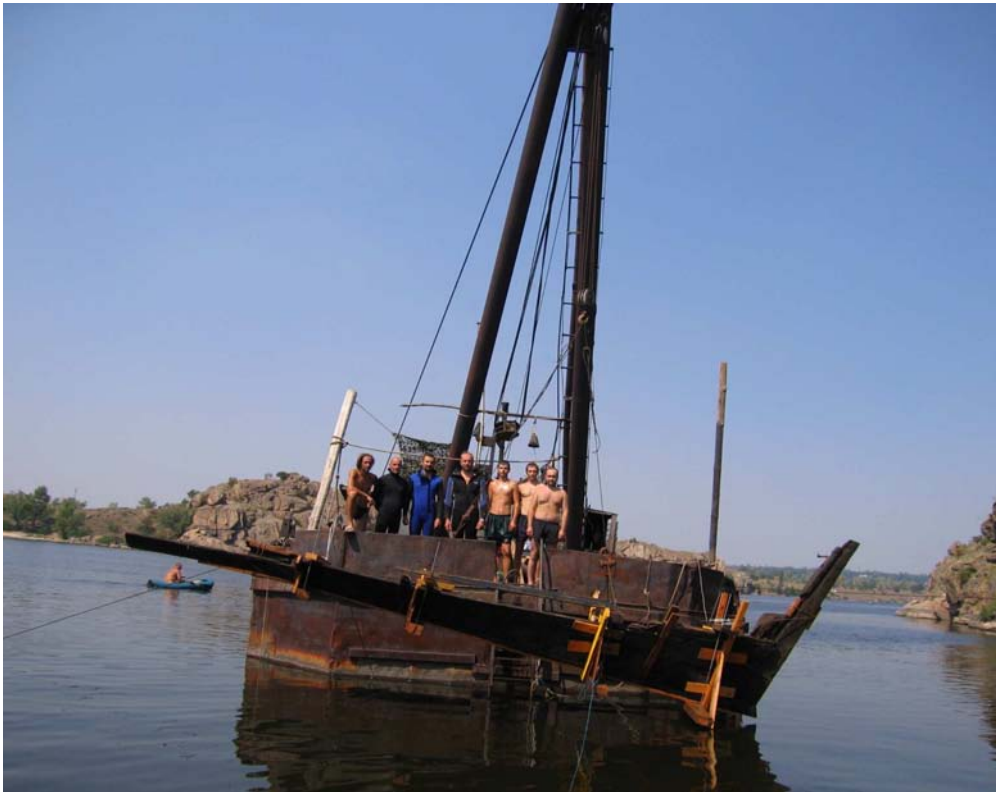
Фото 23. Поднятая кормовая часть остова судна.

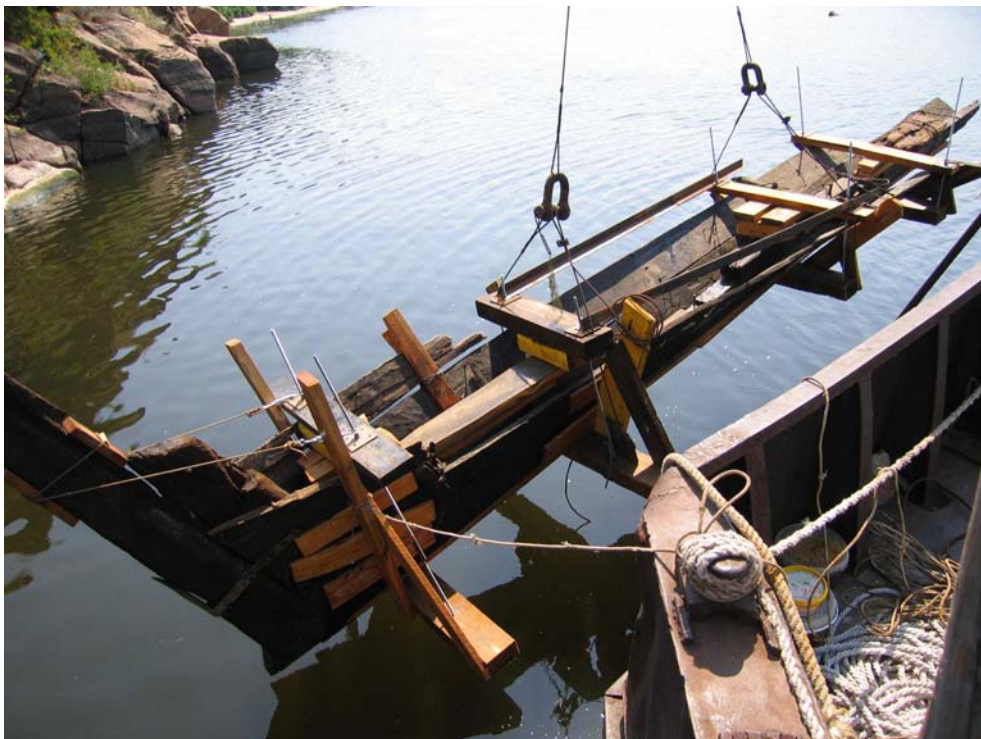
Фото 24. Корма судна в подъемной конструкции.

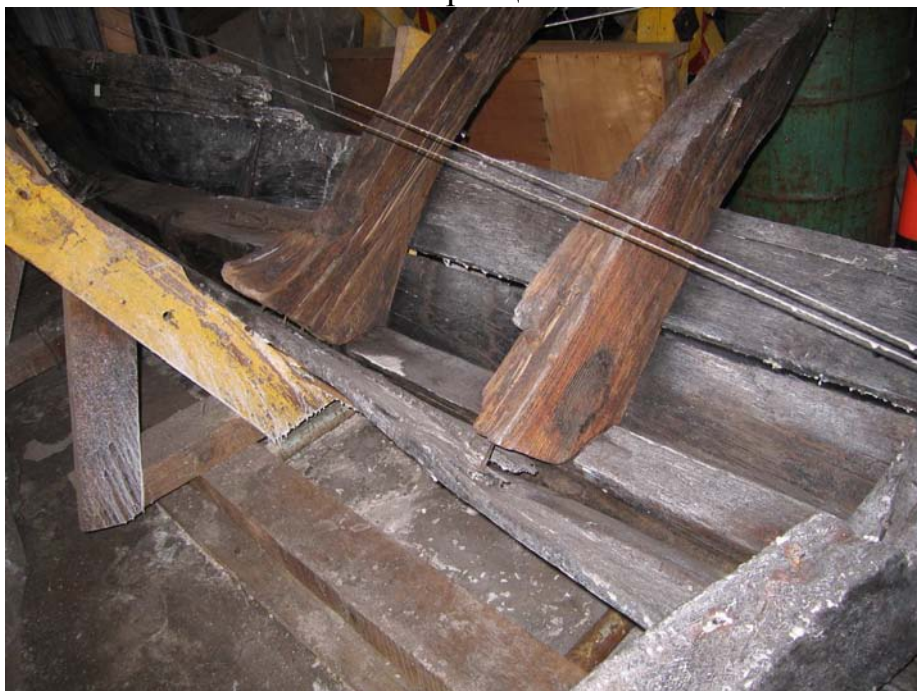
Фото 26. Консервация корпуса судна.

Начальный этап консервации остова и первичный объем реставрационных работ с поднятыми из реки артефактами осуществлен силами экспедиции ЭПАР ДП «Південьгідроархеологія» (фото 25, 26, 27). Консервация кормовой части остова и отделившихся деревянных деталей старинных судов, находящихся в состоянии «мокрого археологического дерева» осуществляется при помощи водорастворимого консерванта полиэтиленгликоля (ПЭГ-4000).

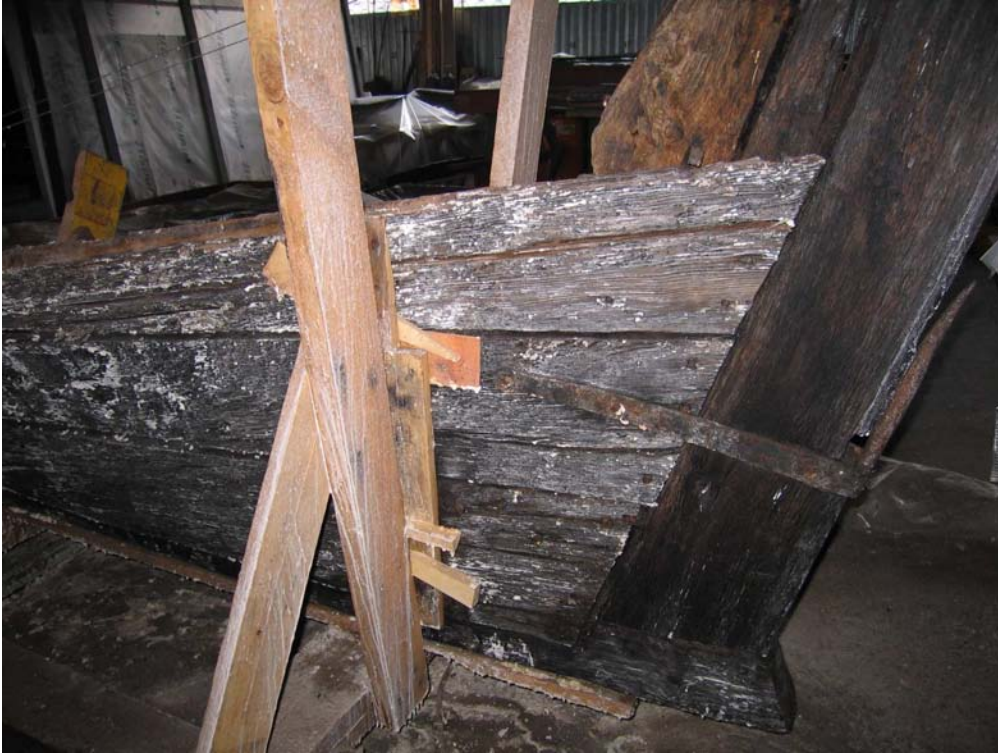
Фото 27. Кормовая часть судна в процессе консервации.
