О.В. ХАРЛАН

**Відкриття фундаментів дзвіниці  
початку XIX ст. на території Самарського  
Пустинно-Миколаївського монастиря**

Розглянуто архітектурно-містобудівні особливості кам'яної споруди, залишки якої відкрито під час проведення архітектурно-археологічних досліджень з метою відтворення зовнішнього вигляду пам'ятки.

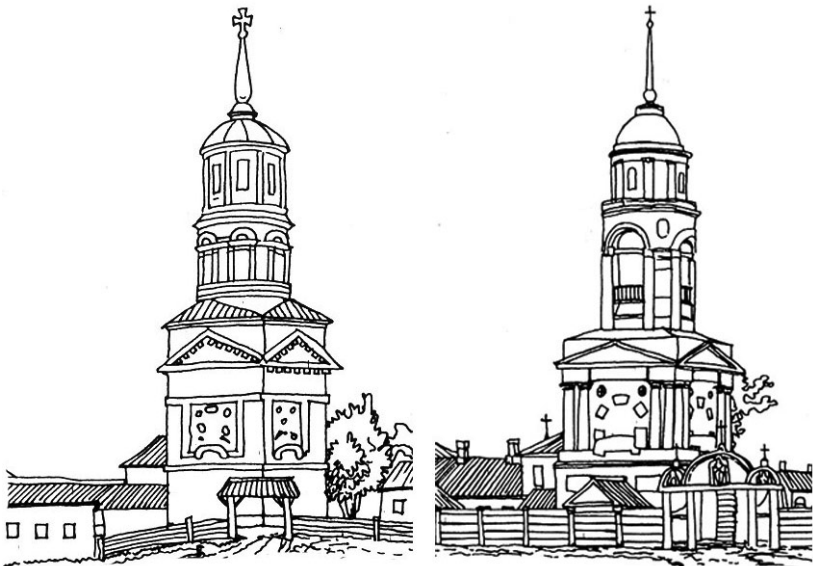
Кам'яна дзвіниця, як і більшість споруд комплексу, не збереглася до нашого часу. Однак, її зображення відоме з багаточисленних фотографій монастиря XIX ст. (мал. 1).

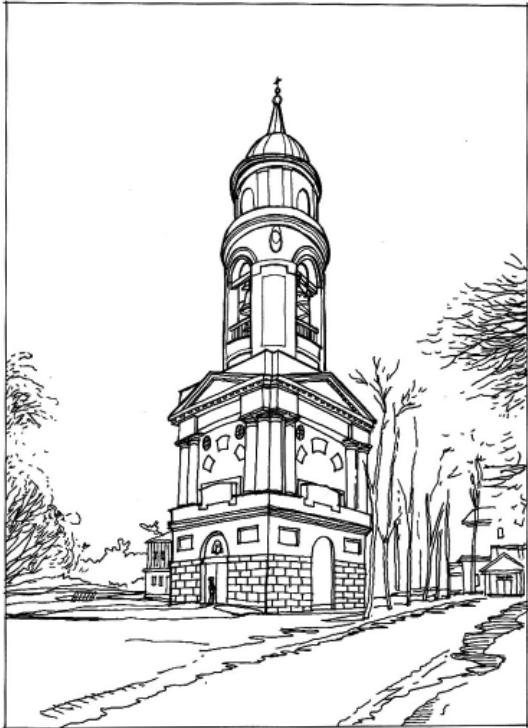
У 2005 р. автору даної статті пощастило знайти у фондах Інституту рукописів Національної бібліотеки України ім. В.І. Вернадського фотокартку споруди дзвіниці, виконану в 1930-х роках дослідниками церковної старовини на чолі з Стефаном Таранушенком [2] (мал. 6). Хоча вона виконана з дуже близької відстані й зі значним ракурсом, вдалося приблизно підрахувати можливий розмір споруди у плані й окреслити на мапі її ймовірне місце розташування.

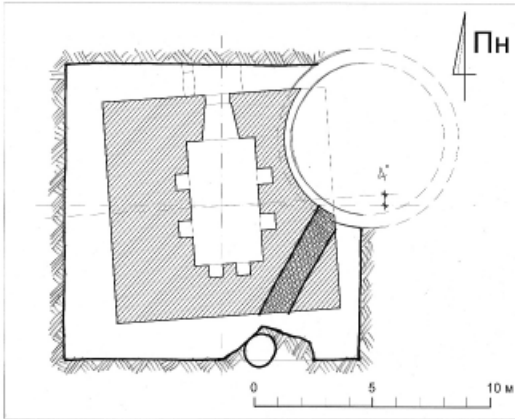
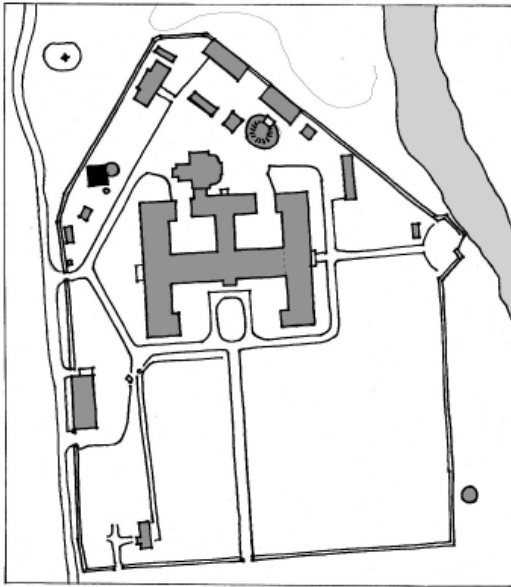
Рештки кам'яної дзвіниці розташовувалися на відстані майже 30,0 м від західної сторони головного входу Свято-Миколаївського храму. Під час будівництва водонапірної башти у 1970 р.,

фундаменти дзвіниці частково використовувалися для влаштування фундаментів башти (північно-східна частина) (мал. 2, 3). Важливо зауважити, що споруда дзвіниці мала позначене на малюнку орієнтування. Вісь її трохи відхилена ( $4^\circ$ ) на північний захід (орієнтована на споруду головного монастирського храму).

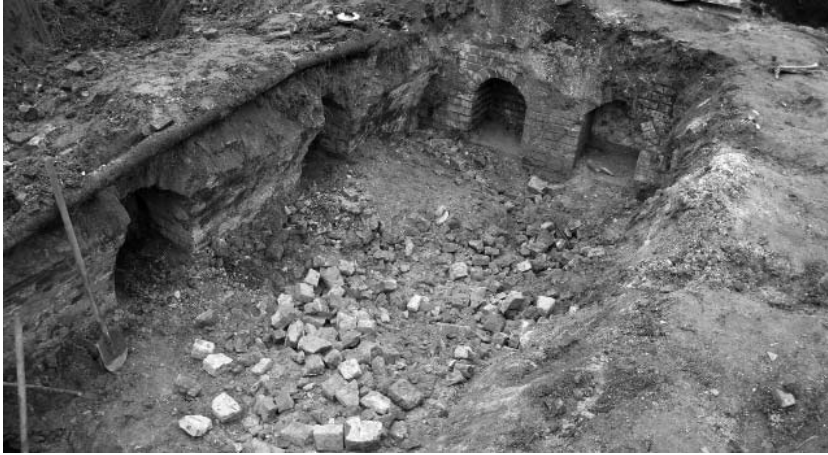
Збереженість «залишків» дуже погана (мал. 4). Цегляне мурування дуже міцне, але решки зазнали численних руйнувань. На жаль, знищено цегляне скле-

піння підвального поверху (воно підіймалося вище тодішнього рівню землі, заважаючи руйнівникам). Зовнішні поверхні стін збереглися доволі непогано.

Використана червона цегла міцна, покладена на вапняному розчині, простежується повністю мурування фундаменту. До позначки  $-0,90$  уся частина фундаменту не збереглася. Плани кладки проглядаються по ямкам, що залишилися на збереженій частині, що робить прочитання плану досить надійним.

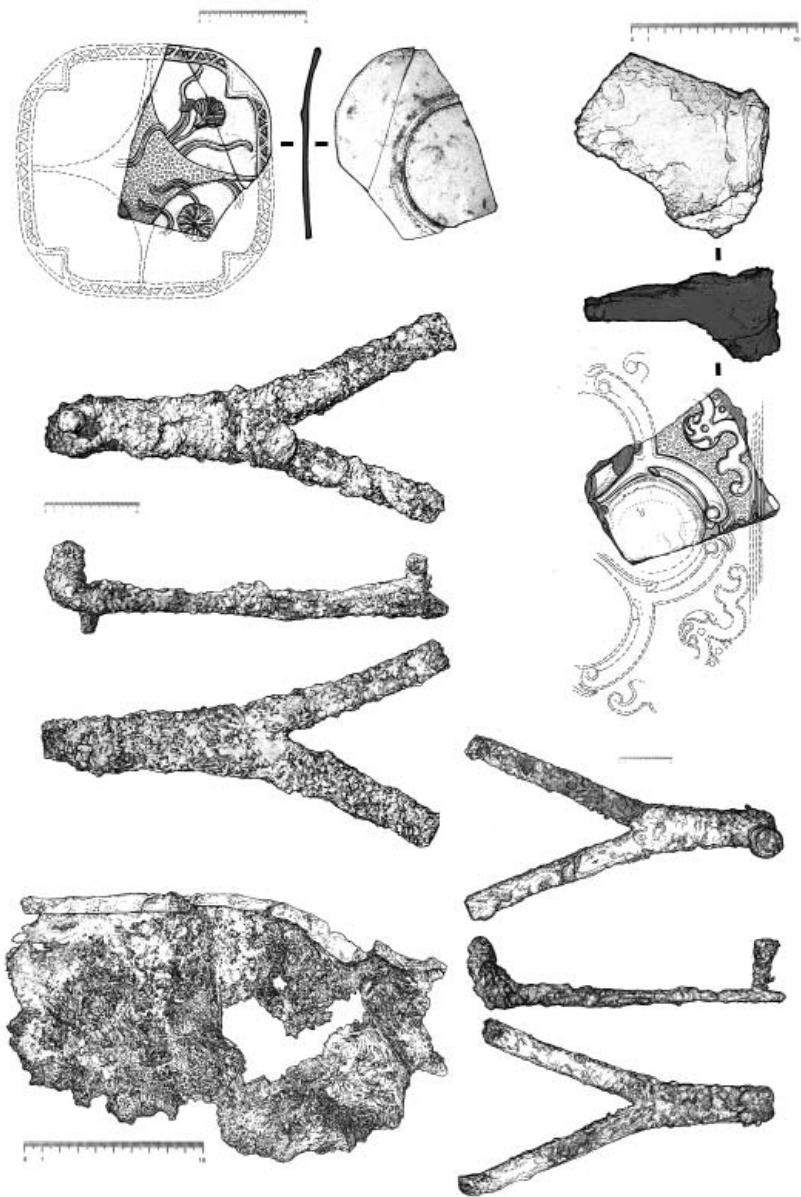
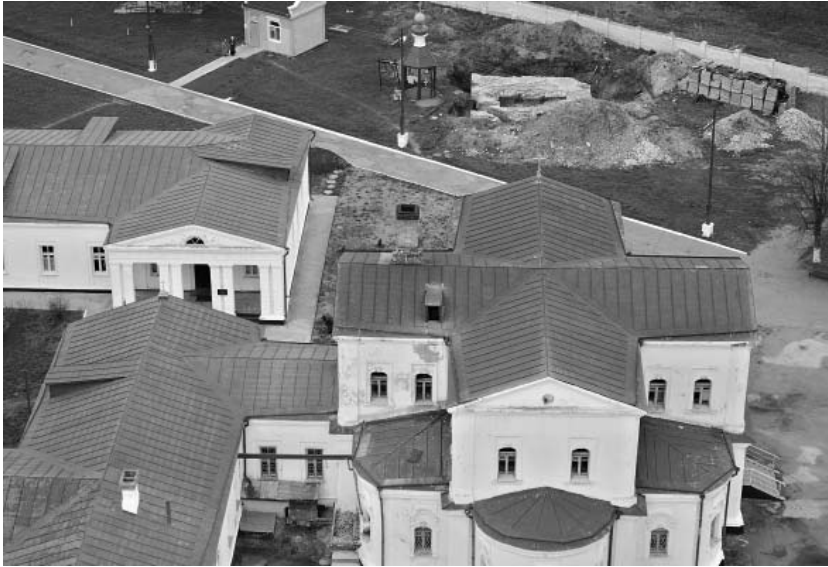
Про деякі складові споруди, свідчать знахідки архітектурних і конструктивних деталей (мал. 5). Узагалі, знахідки архітектурних деталей нечисленні – слід згадати фрагменти металевого покриття дахів різних ярусів, залізні пруті тяжів, кілька профільованих цеглин, залишки фасадного тинькування тощо. На жаль, більшість знахідок – з перекопів чи сміттєвих ям більш пізнього часу, – належність їх до споруди дзвіниці викликає питання.
