ОЦЕНКА ТЕХНИЧЕСКОГО СОСТОЯНИЯ БЕТОННЫХ ПОКРЫТИЙ ГИДРОТЕХНИЧЕСКИХ СООРУЖЕНИЙ

THE HYDROENGINEERING STRUCTURES CONCRETE COVERINGS TECHNICAL STATEMENT ESTIMATION

Реализация теоретических и методических разработок осуществлена при оценке технического состояния левобережной земляной плотины Кременчугской гидроэлектростанции и примыкающего к ней Табурищанского мыса [5, 6].

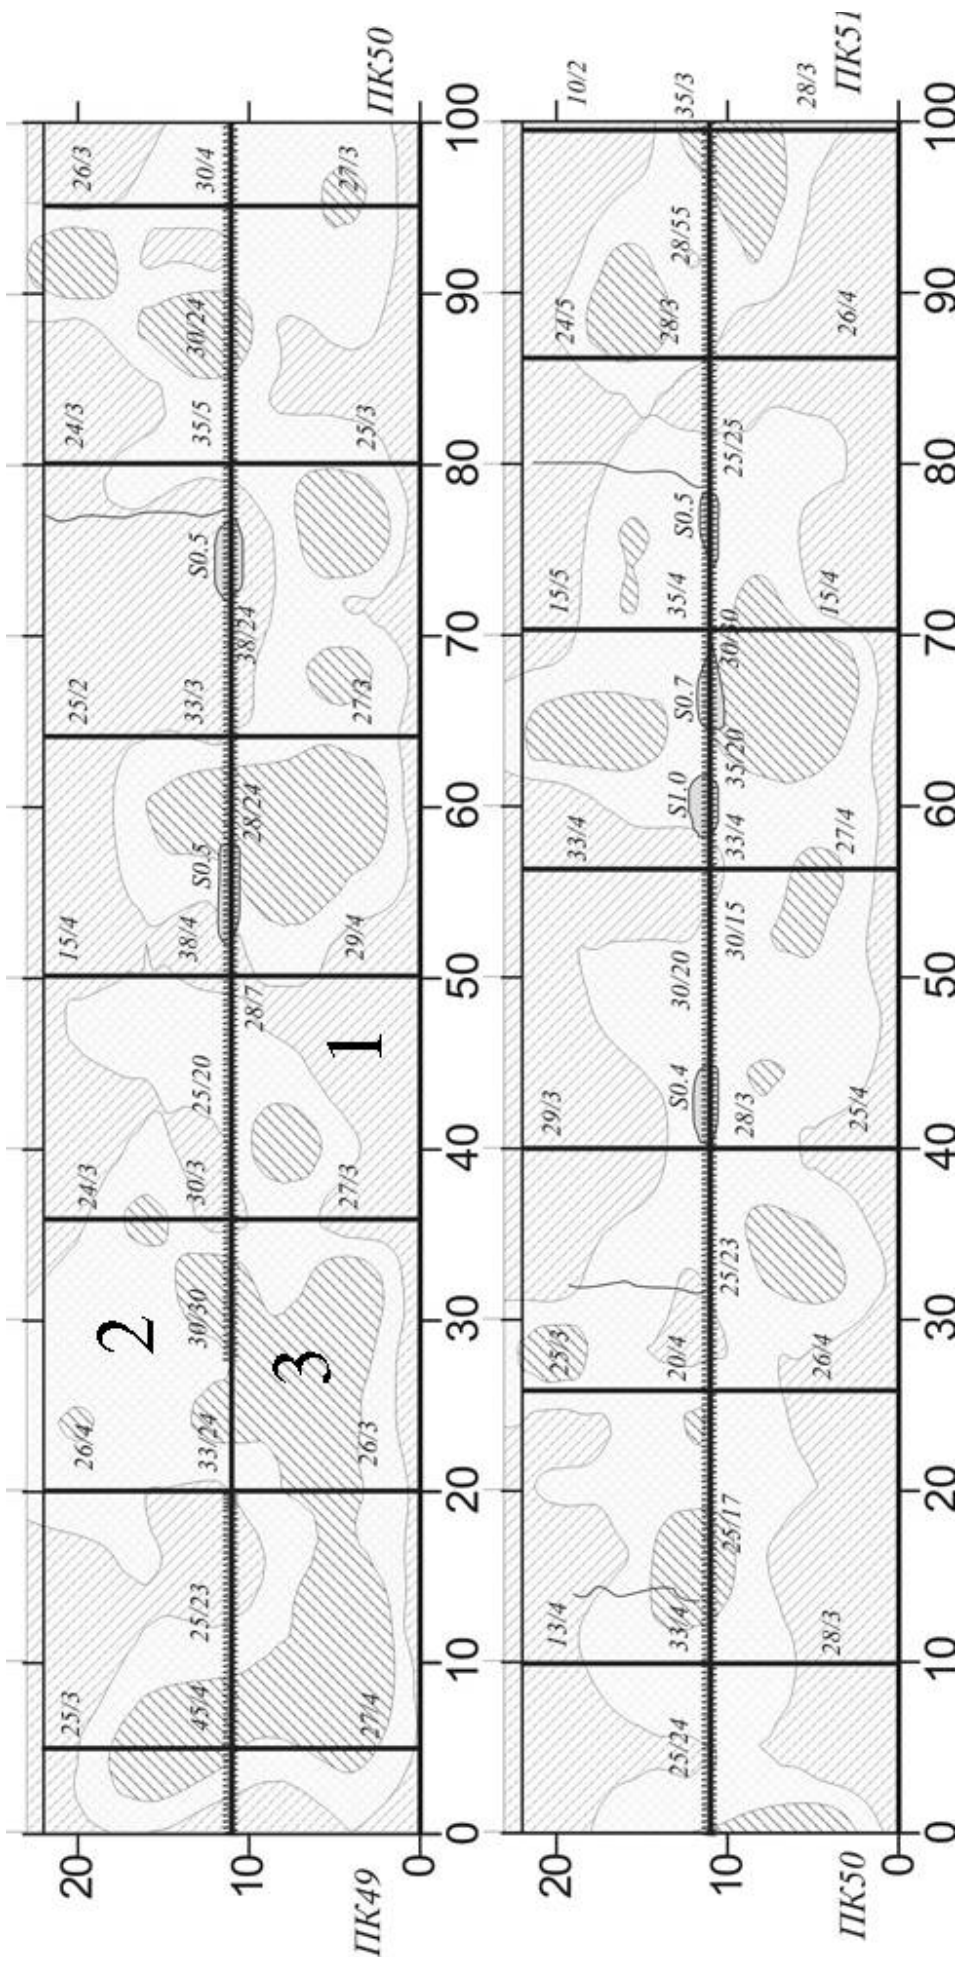
По результатам вибродиагностики построены карты изменения информативного параметра по поверхности бетонного покрытия. По картам определены площади участков слабой (S_1), средней (S_2) и сильной (S_3) нарушенности и вычислены объемы полостей под бетонным покрытием. В качестве иллюстрации на рис. 1 приведена карта пустотности под бетонным покрытием с наложенной картой визуального осмотра в интервале пикетов 49 - 51.

1 – участки со слабой нарушенностью (см. табл. 2); 2 – участки со средней нарушенностью; 3 – участки с сильной нарушенностью; дробные числа показывают параметры температурно-деформационных швов (числитель – глубина шва, знаменатель – ширина шва)
 Рис. 1 – Совмещённые карты информативного признака виброакустической диагностики и визуального осмотра на ПК 49 – ПК 51

Карты информационного признака виброакустической диагностики выполнялись с применением программного продукта Surfer седьмой версии с использованием интерполяционного метода Kriging, который наиболее полно отражает реальную картину.

На ряде участков метрическими измерениями удалось зафиксировать аномальную глубину пустот под бетонным покрытием, что позволило уточнить результаты виброакустической диагностики.

Виброакустической диагностикой выявлена пустотность под бетонным покрытием и подтверждена в доступных местах метрическими измерениями. Величина пустот в отдельных местах достигает глубины 50-75 см. Относительная пустотность под бетонным покрытием колеблется от 0,008 до 0,040 и в среднем по всей обследованной поверхности составляет $0,020 \text{ м}^3/\text{м}^2$.
